**Zeitschrift:** Werdenberger Jahrbuch : Beiträge zu Geschichte und Kultur der Gemeinden Wartau, Sevelen, Buchs, Grabs, Gams und Sennwald  
**Herausgeber:** Historischer Verein der Region Werdenberg  
**Band:** 8 (1995)

# Die Kapelle «Maria hilf» in Gasenzen

Benito Boari, Mörschwil

#### Die Restaurierung von 1994

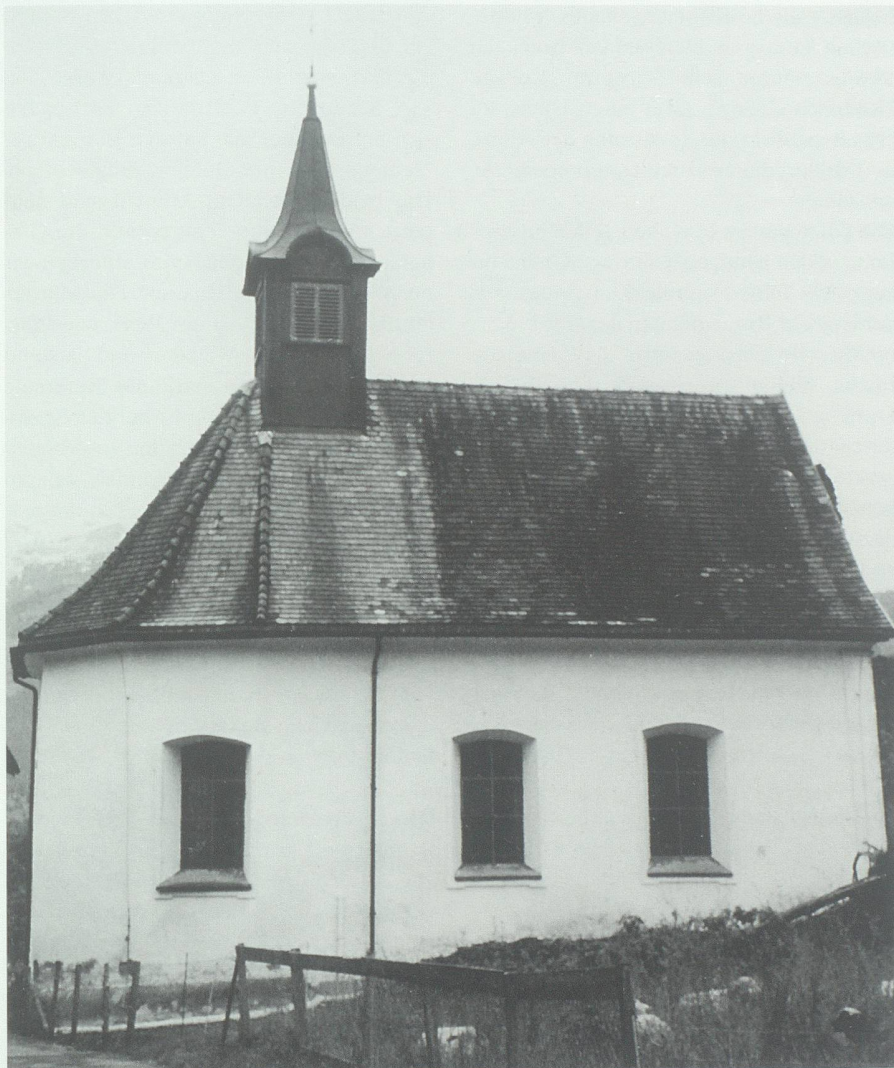
**Die 1821 erbaute Kapelle «Maria hilf» setzt im Weiler Gasenzen einen markan-ten Akzent.**

Am Äusseren der Kapelle galt es, den Putz zu sanieren, dazu kamen Maler- und Spenglerarbeiten. Einige Probleme ergaben sich aus der Anlage eines Parkplatzes auf der Nordseite. Einerseits erregte er den Unwillen der Kantonalen Denkmalpflege, andererseits erwies er sich aus statischen Gründen als nicht unbedenklich. Ein im September 1982 erstelltes Ingenieurgutachten konstatierte an der Nordfassade zum Teil durchgehende Mauerrisse bis hinauf zur Dachtraufe. Durch den Aushub für die Koffierung und eine allfällige Verdichtung mit Vibrationsgeräten bestand für diese Fassade eine akute Gefahr. Es war deshalb notwendig, das ohnehin schwache Fundament mit Hilfe eines Eisenbetonriegels zu verstärken. Gleichzeitig wurde eine Sickerleitung eingezogen. Man kann

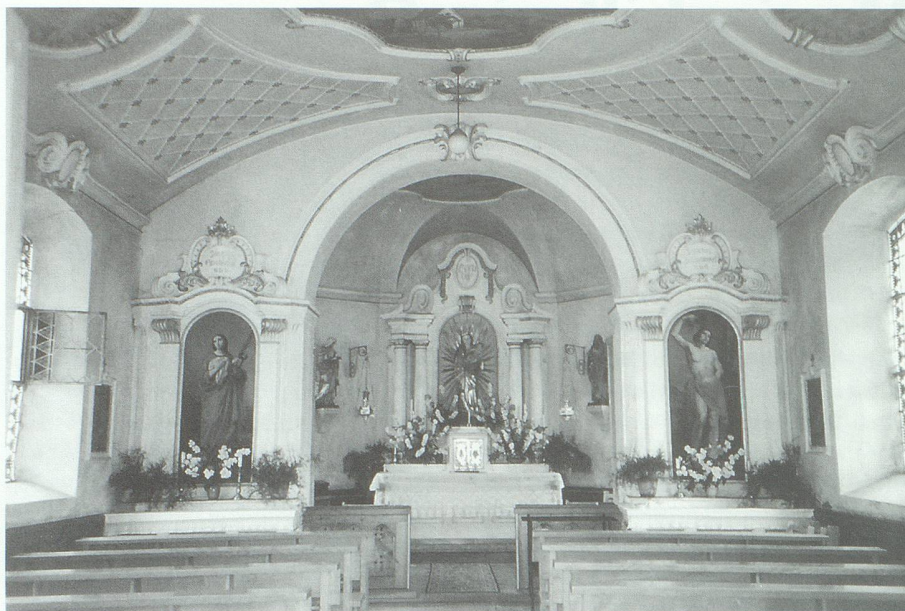
Das Innere der Kapelle, auf diesem Bild vor der jüngsten Renovation, ist geprägt vom Umbau im Jahr 1923.
