# Nachrichten

Zeitschrift: **Anzeiger für schweizerische Altertumskunde : Neue Folge =  
Indicateur d'antiquités suisses : Nouvelle série**

Band (Jahr): **36 (1934)**

# NACHRICHTEN

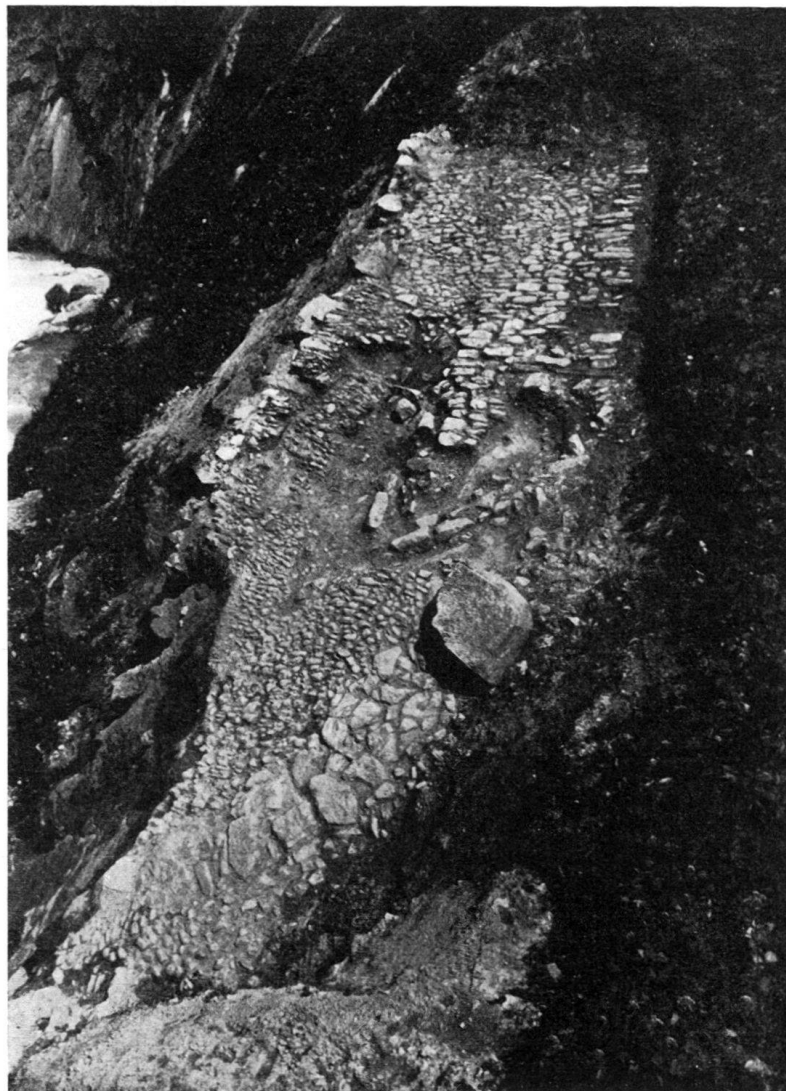
Abb. 2. Zufahrtsweg zur alten Teufelsbrücke von Andermatt her.

Nun galt es noch, den innern Aufbau der Rampe zu untersuchen. Talwärts ist sie durch eine Trockenmauer aus großen Granitblöcken gesichert. Die äußerste, heute noch erhaltene Partie derselben ist bereits ins Rutschen geraten und befindet sich in Auflösung. Wir legten den Fuß der Mauer auf eine Strecke frei und machten die überraschende Feststellung, daß die Granitblöcke ohne irgendwelche Bindung auf den schiefen Granitfelsen aufgesetzt sind. Es ist klar,

Ausgrabung 1933. Blick von der heutigen Brücke aus.

daß bei einer solchen Bauweise jedesmal, wenn die Rampe erneuert werden mußte, alle alten Baureste sauber entfernt wurden, um ein möglichst solides Fundament zu erhalten. Mörtel ist nicht verwendet worden. Im obern Teil des ausgegrabenen Straßenstückes legten wir einen Querschnitt durch den Straßenkörper an. Hier fehlte ein zweites, unteres Pflaster. Der Granitfelsen war teilweise zackig ausgebrochen, die Vertiefungen mit kleinerem Schotter aufgefüllt und darauf das Pflaster gesetzt. Auch hier von einer ältern Anlage keine Spur! Wir versuchten, den Straßenkörper auch weiter unten, dort wo der Holzbalken liegt, zu öffnen. Doch zeigte es sich, daß hier der ganze Unterbau bereits in Auflockerung begriffen ist. Wir durften es deshalb nicht wagen, größere Partien zu entfernen. So viel konnten wir aber doch sehen, daß auch hier der Unterbau einfach aus aufgeschichteten Granitsteinen ohne Mörtelbindung besteht.

Wenn durch eine archäologische Untersuchung irgendein Resultat erhofft werden sollte, so konnte das nur durch eine Ausgrabung des östlichen Zufahrtsweges geschehen. Eine Untersuchung der spärlichen Reste auf der Westseite wäre lebensgefährlich gewesen. Auf der Ostseite aber konnten in der Rampe Reste älterer Anlagen stecken; eventuell hatte sich auch auf der Bergseite Schutt mit Einschlüssen früherer Jahrhunderte abgelagert.

Die Arbeit war auch hier, über dem tosenden Abgrund, auf dem halb abgerutschten Straßenkörper nicht gefahrlos. Das alte Straßenpflaster war besonders durch Sand, der durch die Dolen von der obern Straße den Abhang hinuntergeschwemmt wird, vollkommen und in den untern Teilen bis über 1 m tief zugeschüttet und von einer üppigen Vegetation, die vom Wasserstaub des Reußfalles beständig etwas Feuchtigkeit erhält, überwuchert. Wir säuberten sie davon und fanden den Weg noch sozusagen intakt (Abb.2). Er besteht aus kleineren und größeren Granitplatten, die stark abgelaufen und am Rand durch längere Stücke und einmal auch durch einen kleinen Balken gegen das Abrutschen gesichert sind. Im mittleren Teil sind deutlich zwei Pflasterlagen zu erkennen. Die obere hat sich aufgelöst und ist zum Teil verschwunden. Die untere besteht aus kleineren, hochkant gestellten Steinen. Zuunterst, wo der Weg in scharfer Kurve zur Brücke umbog' und am meisten Gefälle hatte, sieht man einen Längsstreifen aus großen Granitplatten oder Blöcken. Hier beginnt sich der Weg vom Berghang zu lösen; vielleicht hängt der genannte Streifen damit zusammen und bildet im Innern des Straßenkörpers eine Ver-

strebung. Der auf dem Pflaster liegende große Block ist nachträglich, vielleicht beim Bau der neuen Brücke, heruntergestürzt.

Dieser erste Teil der Untersuchung brachte in einer Hinsicht ein negatives Ergebnis: Die Straße ist bergwärts direkt auf den nackten Granitfels gesetzt. Es bestand zwischen Straßenkörper und Berg kein Graben, in dem sich irgendwelche datierende Gegenstände sammeln konnten. Im Pflaster selbst fanden wir viele kleine Eisenstücke, wohl von Hufeisen und Nägeln, die beim Erklimmen der Höhe abgesprungen waren. Für die Datierungsfrage waren sie natürlich wertlos. Der einzige wichtigere Fundgegenstand der ganzen Grabung war eine bis zur Unkenntlichkeit abgeschliffene Kupfermünze, auf der noch die Jahrzahl 17.. zu erkennen war.
