Il Palazzo Torriani e la problematica del restauro nel nucleo storico di Mendrisio

di ROSSANA CARDANI VERGANI

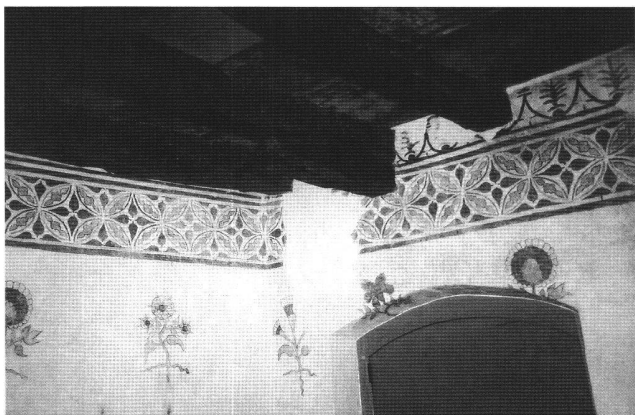
Fig. 4 Particolare della decorazione floreale riferibile al primo Quattrocento.

Di qualche decennio successiva a questo momento costruttivo la decorazione floreale rinvenuta al secondo piano dell'ala nord (fig. 4).
