Öffentliche Bauten

Zeitschrift: **Berner Zeitschrift für Geschichte und Heimatkunde**

Band (Jahr): **59 (1997)**

3. ÖFFENTLICHE BAUTEN

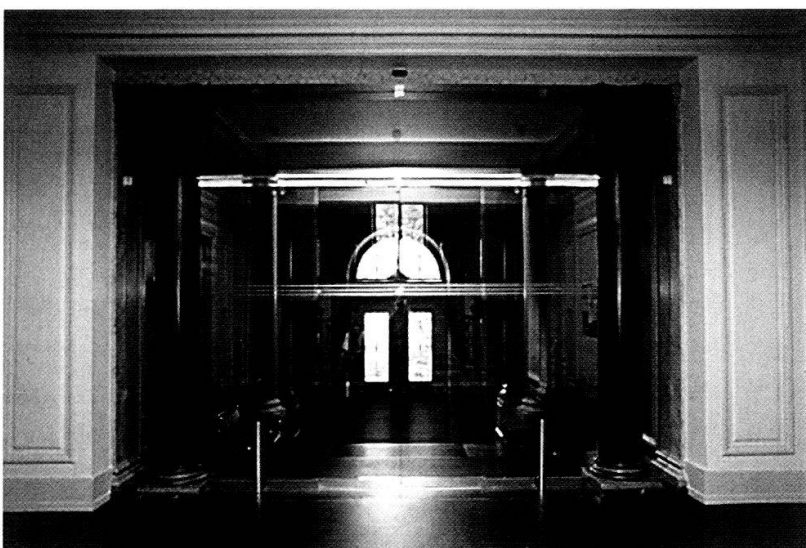
Hochschulstrasse 6: Gesamtansicht Eingangshalle nach der Restaurierung.

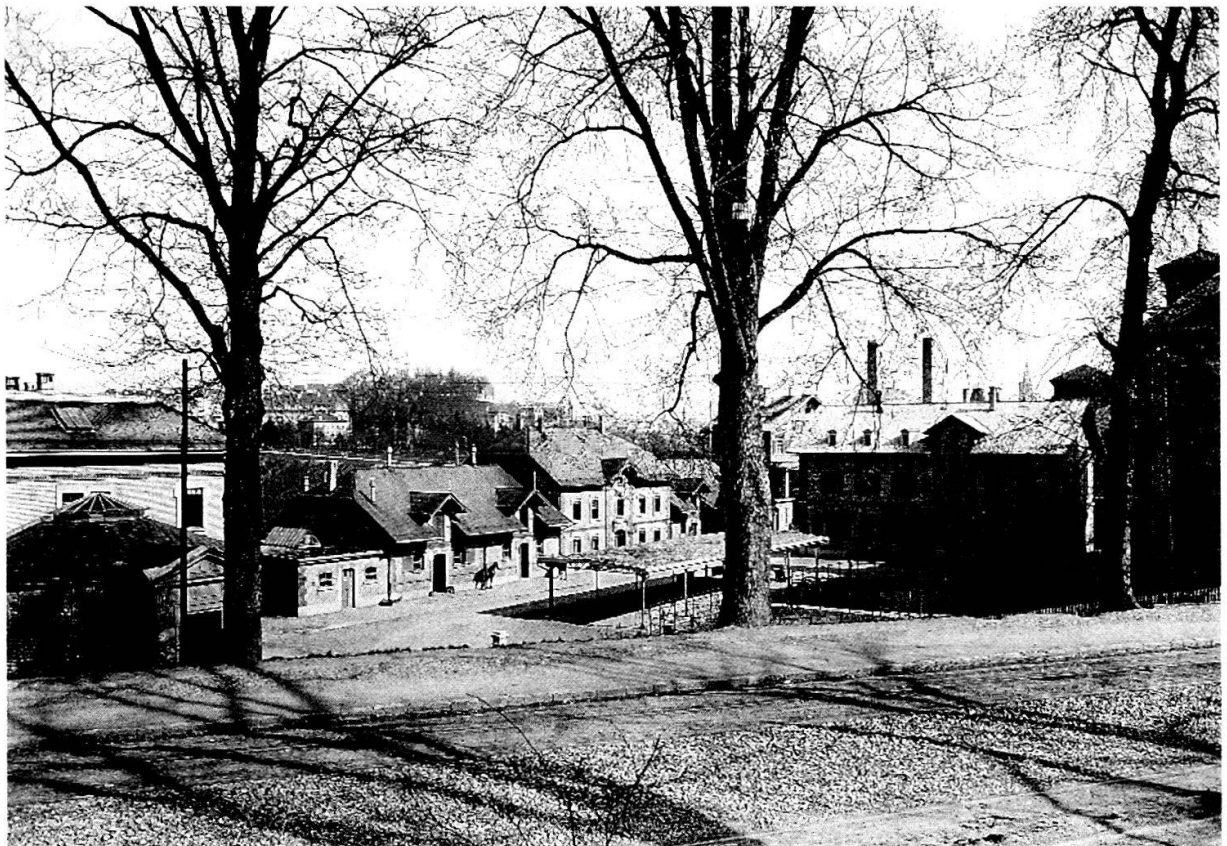
Das Äussere der Altbauten wurde gereinigt und instandgestellt. Der originale Sandstein konnte zu einem grossen Teil erhalten werden. Die wasserführenden horizontalen Werkstücke wurden ihrem Schadensbild entsprechend teilweise ausgewechselt (Gurte, Fensterbänke, Sockel usw.). Dies trifft insbesondere auf den

westlichen Eingangsrisalit am Hauptgebäude zu, welcher im oberen Fassaden- und Dachbereich praktisch neu aufgebaut werden musste. Die Dachgestaltung wurde im Bereich der Dachzier (Dachspitze, Terrassengeländer, Lukarnen, Gauben usw.) erhalten oder rekonstruiert. Aufgrund der hohen Mehrkosten war es nicht möglich, die Steildächer des Hauptbaus und des Schmiedegebäudes wieder mit Naturschiefer einzudecken. Das Stallgebäude erhielt zusammen mit den beiden dreigeschossigen neuen Anbauten ein durchgehendes, flach geneigtes Blechdach.

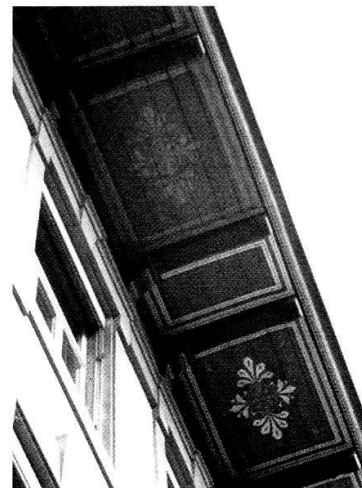
Schulhaus Kirchenfeld: Die Untersichtmalereien. Oben das restaurierte Belegfeld, unten die Neufassung.

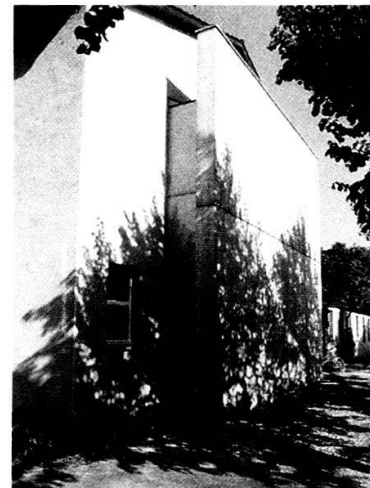
Abdankungskapelle Schosshaldenfriedhof: Die zurückverschobene Chorwand von aussen.

Anfang der neunziger Jahre beschlossen die Stadtbehörden, die Abdankungskapelle zu erneuern und die Lichtverhältnisse zu verbessern. Die beauftragten Architekten¹³⁶ schlugen eine einfache und überzeugende Massnahme vor: Abbruch der bestehenden Rückwand der Abdankungsnische und Neubau einer um ca. einen Meter zurückversetzten Rückwand. Durch den dadurch entstehenden verglasten Zwischenraum erscheint die neue Wand in hellem Streiflicht. Diese Massnahme wird durch einen raumseitigen, hellen Verputz noch verstärkt.
