# Die Kirchen von Teufen und Herisau

# Denkmalpflege in Appenzell Außerrhoden und Innerrhoden

## Die Kirchen von Teufen und Herisau

von *Prof. Dr. Eugen Steinmann*, Trogen

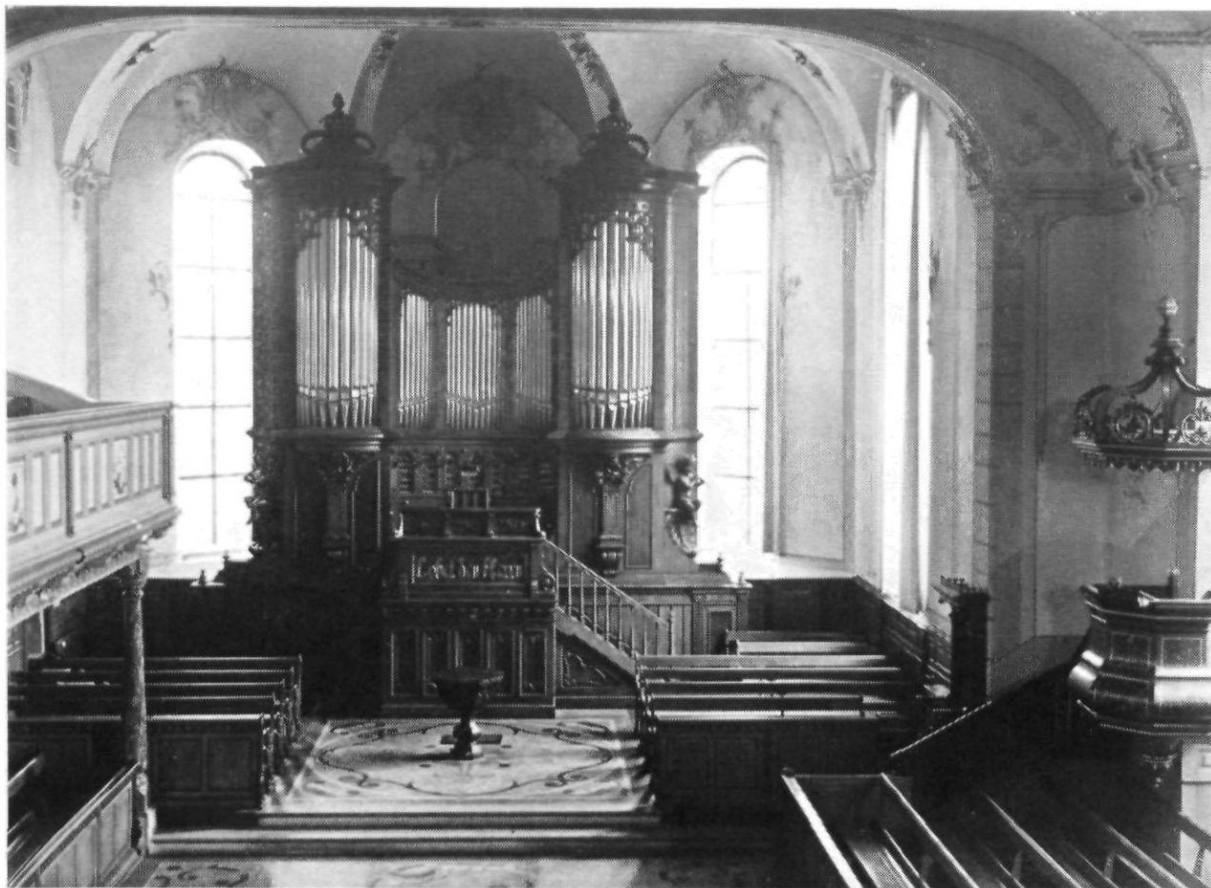
*Teufen, das Chor im Zustand vor der Restaurierung von 1959/60 mit der Orgel im Neurokoko-Stil und dem mosaikartig verlegten Steinzeughboden von 1893/94.*

Mit der farbigen Gestaltung hängt in Teufen auch der *Boden* zusammen. Der mosaikartige, vom Jugendstil beeinflusste Steinzeugboden von 1893/94 (vgl. Abb.) wurde herausgerissen und an dessen Stelle wieder der ursprüngliche, aus Resten noch erkennbare<sup>83</sup> Boden mit roten Tonplatten, sogenannten Florentinerplatten, die in Rapperswil herge-

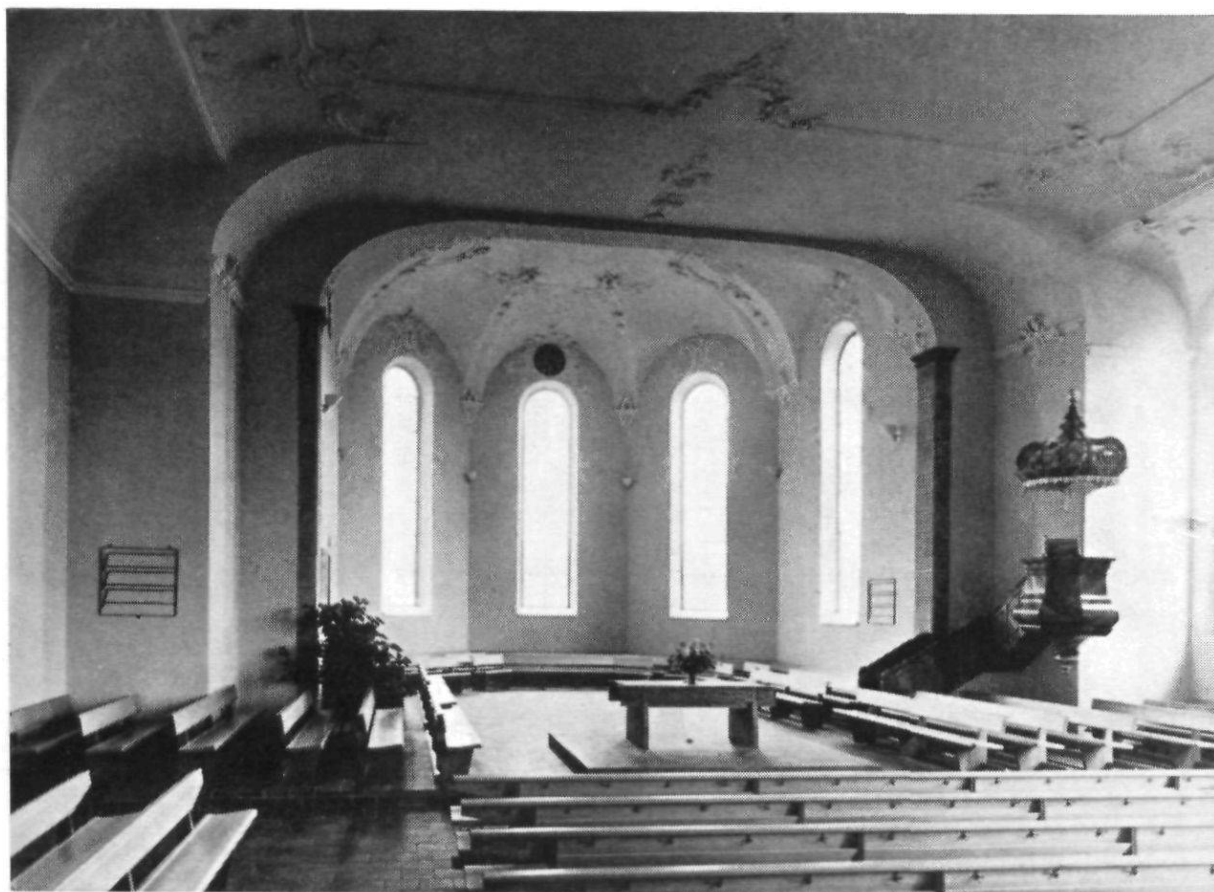
*Teufen, das Innere gegen das Chor nach der Restaurierung von 1959/60 mit dem neuen Tonplattenboden und der neuen formschönen Bestuhlung.*

stellt worden sind <sup>84</sup>, in Chor und Schiff verlegt. Auch dieser bindet Chor und Schiff im Sinne des evangelischen Kirchenraumes enger zusammen, was Grubenmann ja scheinbar auch mit der doppelten Einziehung zwischen Chor und Schiff bezweckt hat <sup>85</sup>. Wo die vom Schiff ins Chor führenden Stufen anfangs sich befanden, ob bei den beiden Pilastern oder schon etwas westlich davon, wo sie bis zu dieser Restaurierung lagen <sup>86</sup>, ist ungewiß, jedenfalls hat Architekt Trüdinger im Interesse einer noch stärkeren Verschleifung von Schiff und Chor den Niveau-Unterschied um eine Stufe vermindert und diese Stufe noch weiter nach Westen bis zu den beiden Seiteneingängen vorgeschoben. Infolgedessen konnte auch der durch ein einstufiges Podium emporgehobene Abendmahlstisch zur Betonung der liturgischen Gemeinschaft noch mehr gegen das Kirchenschiff hin und in die Gemeinde hinein gerückt werden <sup>87</sup>.

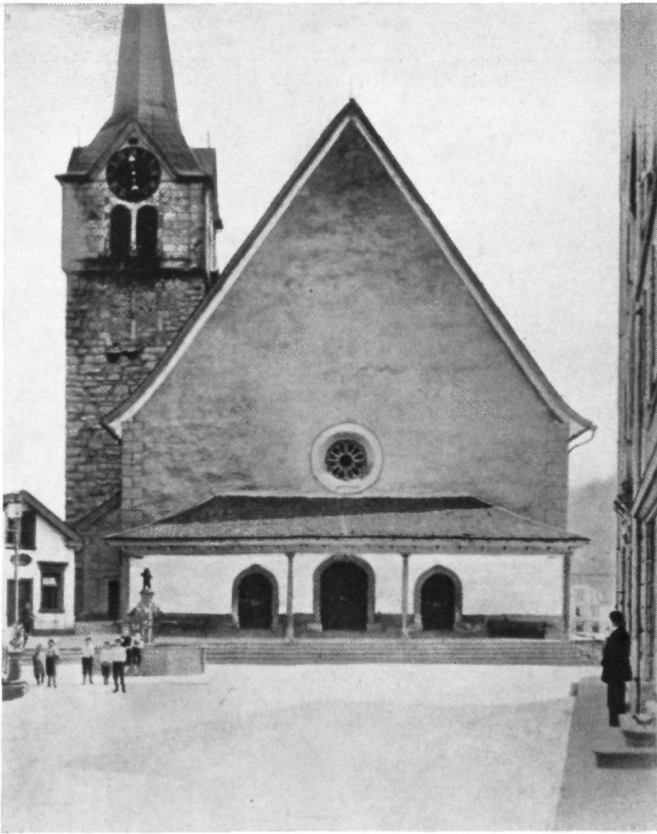
*Herisau, die Westfassade vor der neugotischen Renovation von 1906 mit den korbogigen Portalen von 1782, dem Vorzeichen von 1790 und dem spätgotischen Rundfenster (Foto unbekannter Herkunft).*

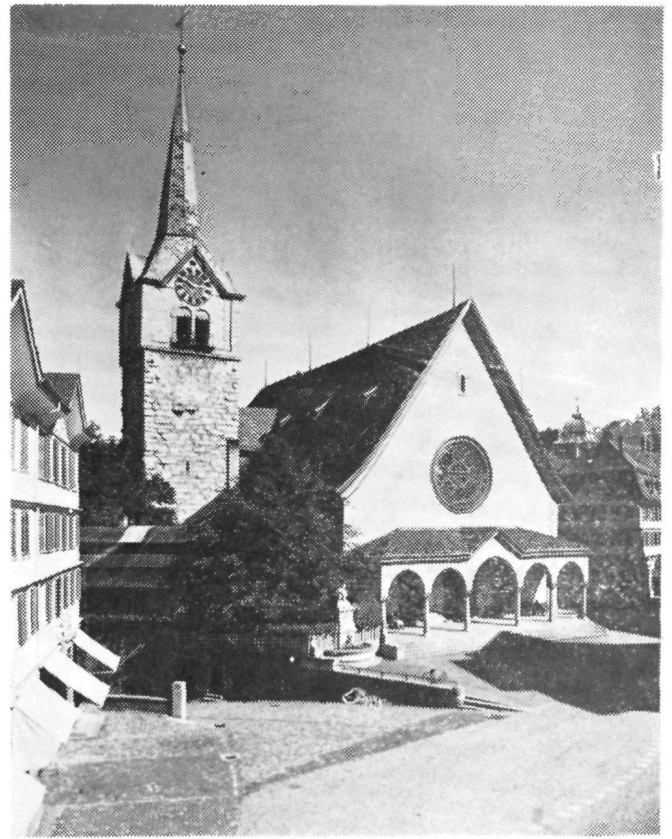
*Herisau, die Kirche von N.-W. nach der Renovation von 1906 mit Vorzeichen, Türen und Fensterrose in neugotischem Stil.*

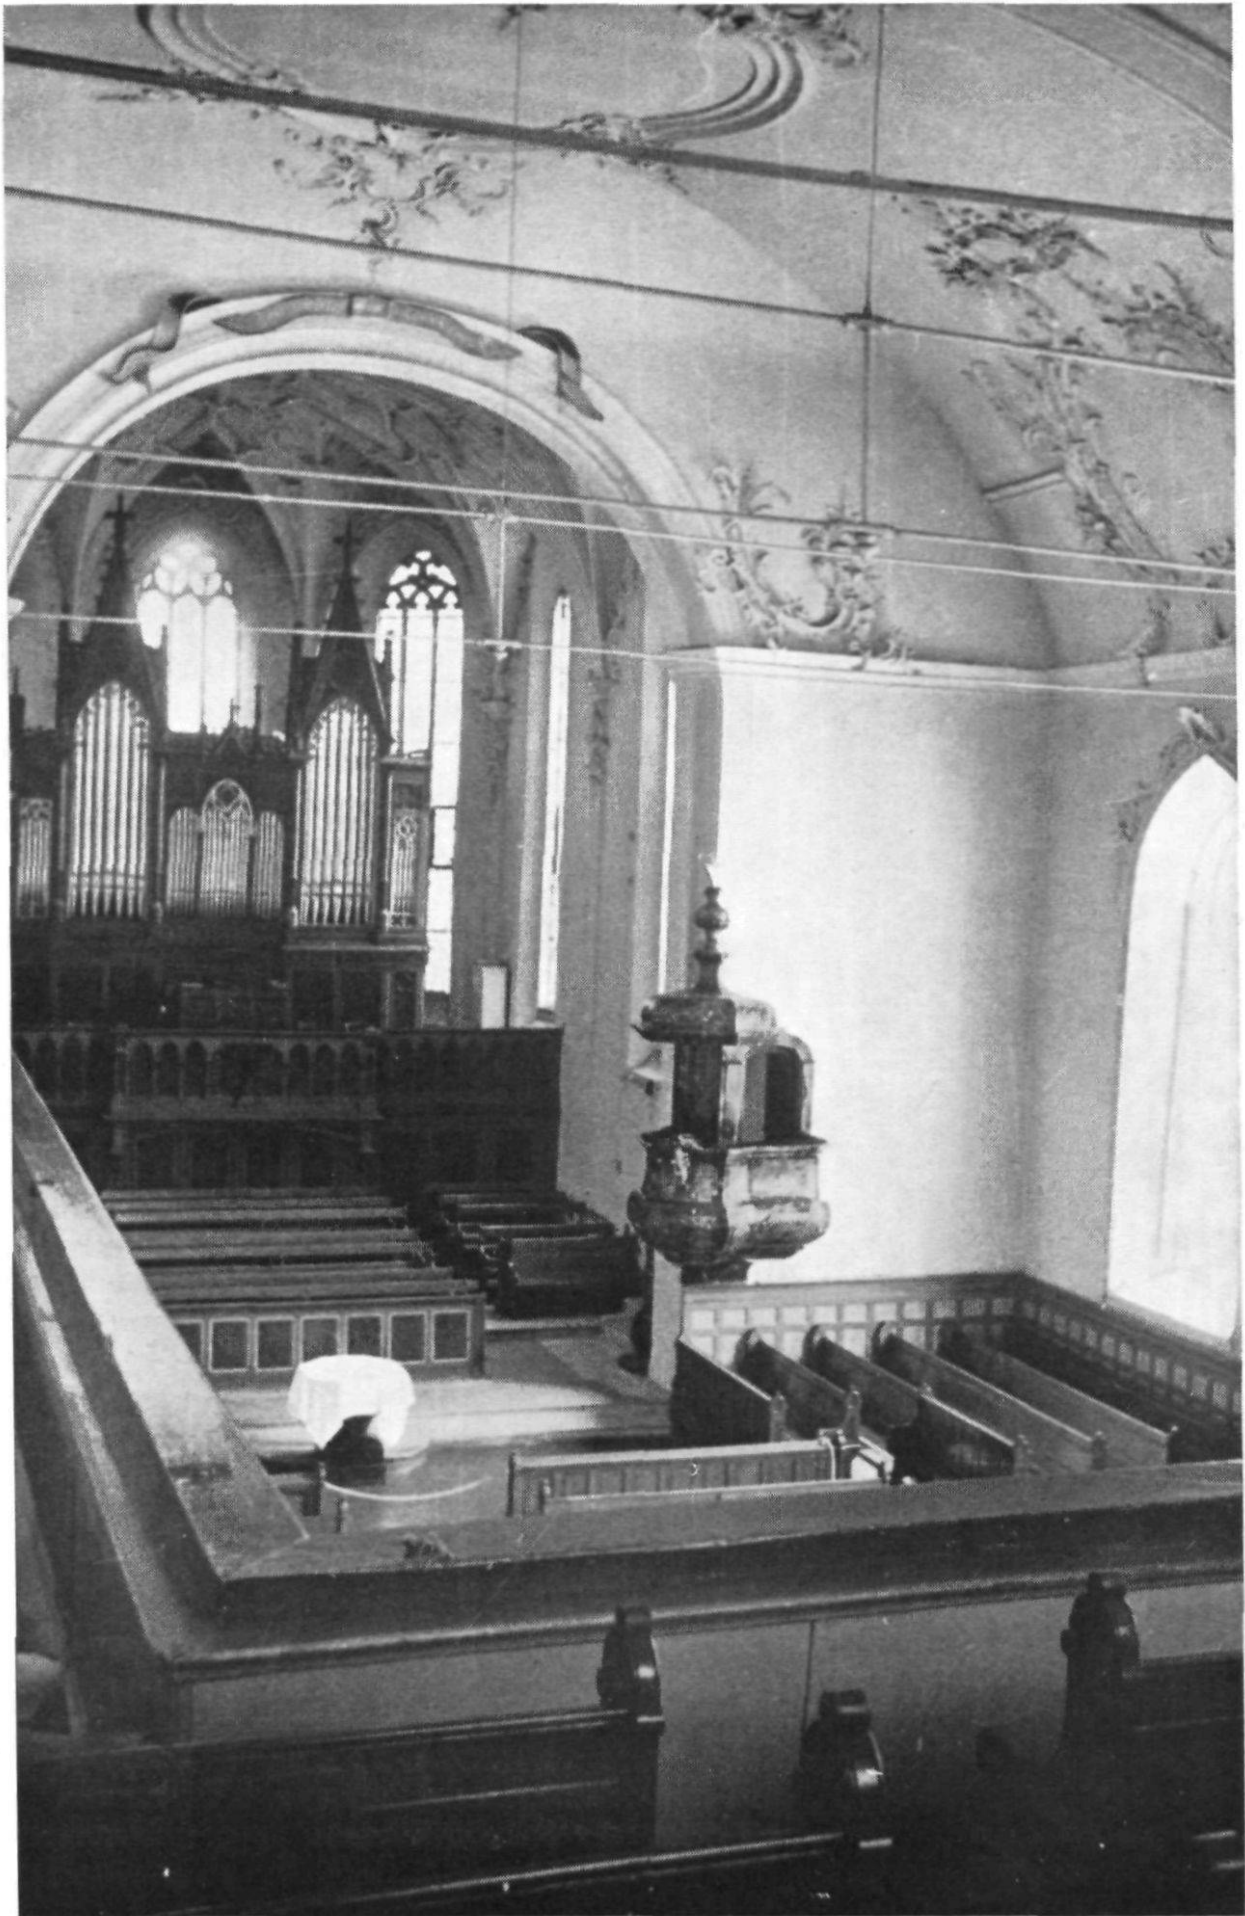
*Herisau, das Innere vor der Restaurierung von 1959/60 mit der neugotischen Orgel von 1879, der alten Emporenbrüstung, dem Brusttäufer, der alten Bestuhlung und den Zugstangen.*

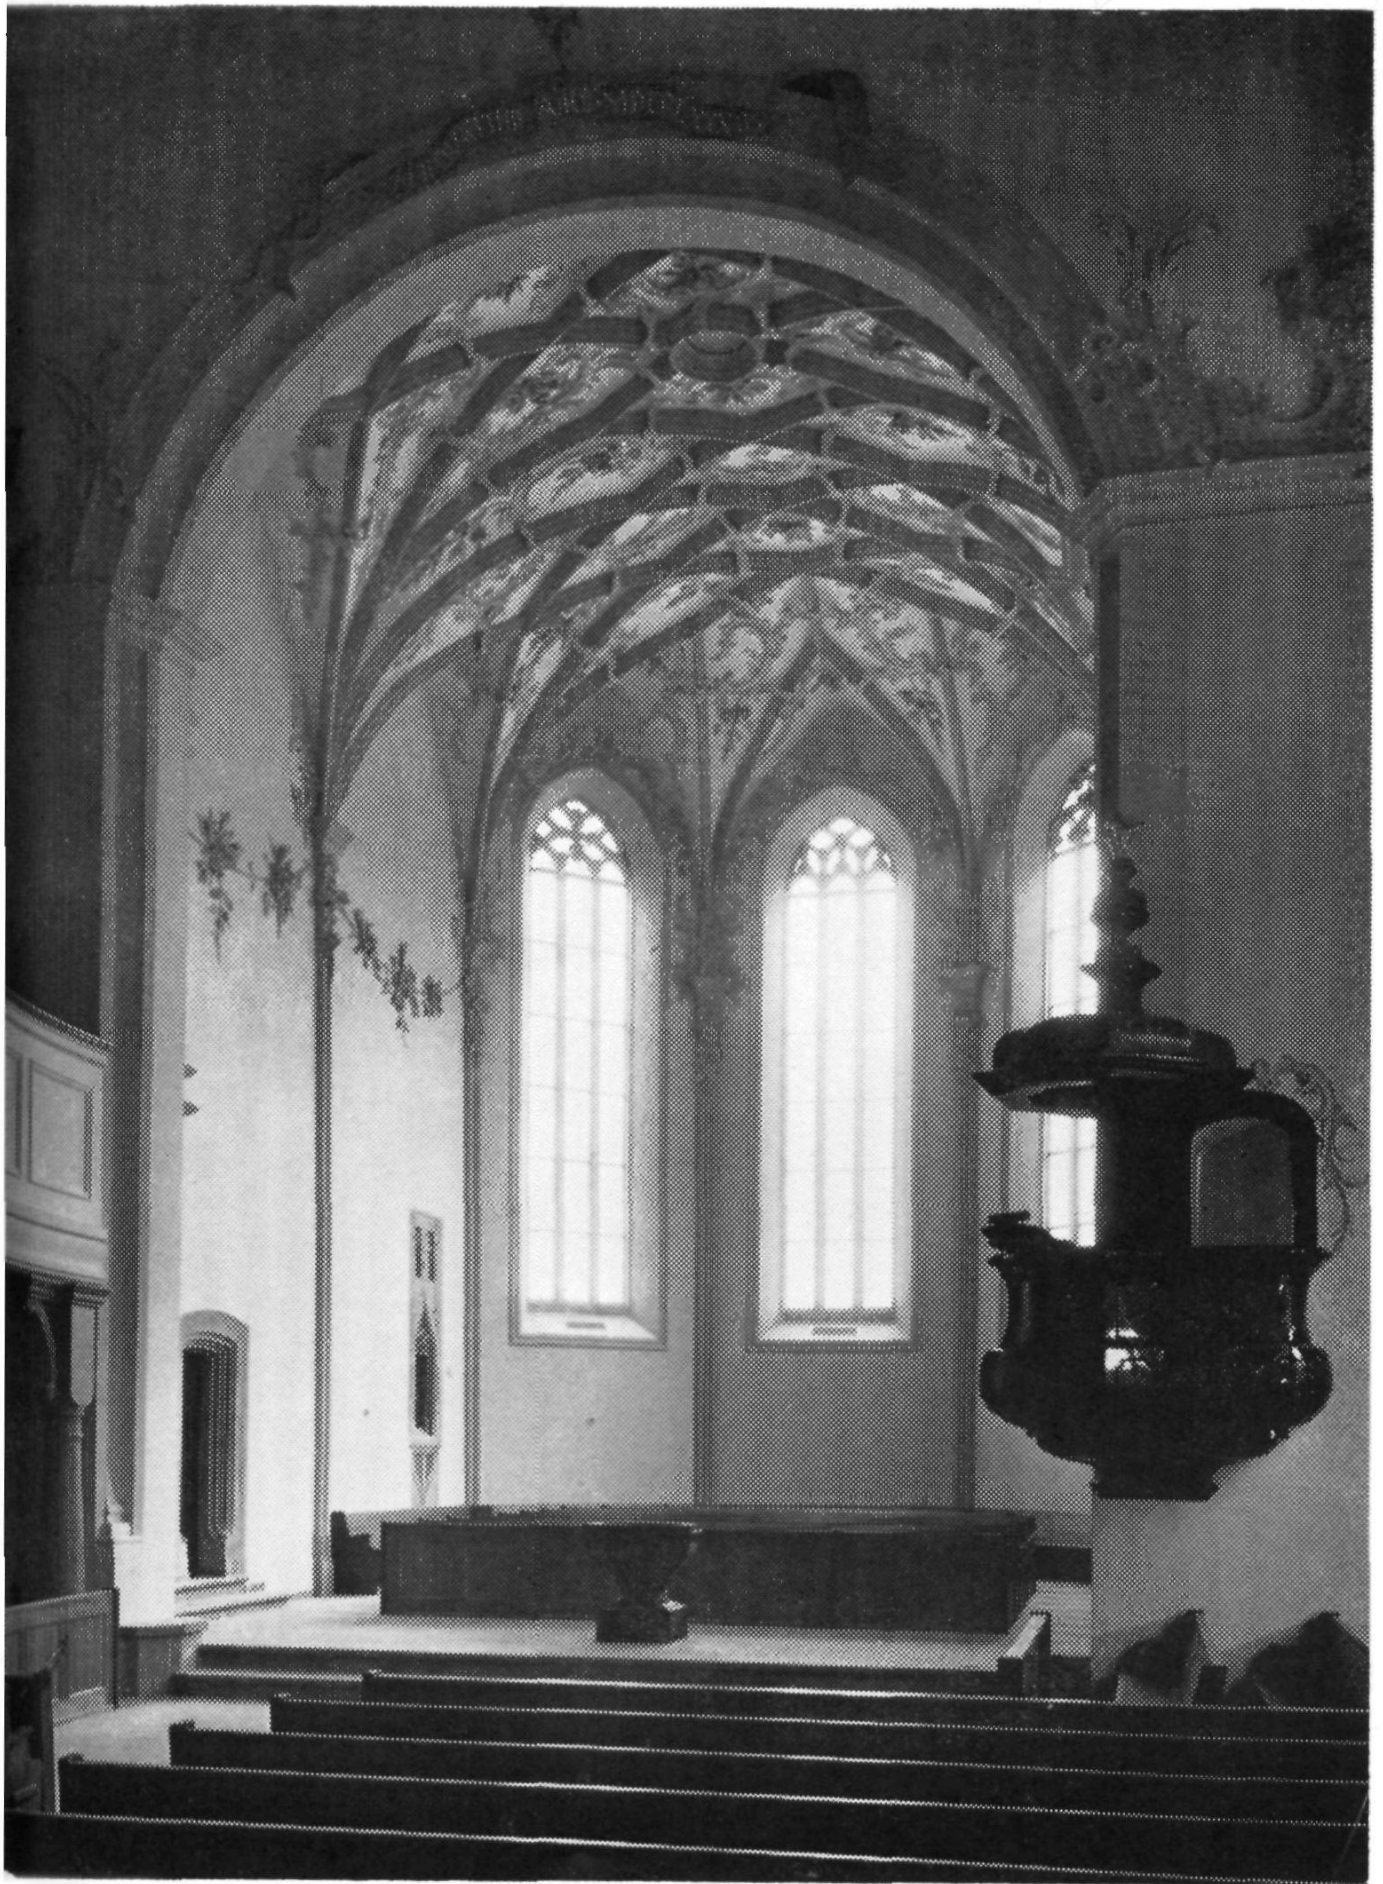
*Herisau, das spätgotische Chor nach der Restaurierung von 1959/60 mit dem Netzgewölbe von 1516/20 und den Stuckaturen des Andreas Moosbrugger von 1782 (Jahrzahl am Chorbogen). An der östlichen Schildmauer das abgedeckte spätgotische Sakramentshäuschen. Kanzel und Taufstein aus stucco lustro von 1782.*

In den Chor der barocken Formen stimmt auch die *Kanzel* aus weißgrau-schwarzem Stuckmarmor (*stucco lustro*) ein, die in ihren Umrissen noch das Rokoko bekundet, aber in ihren Schwarz- und Weißtönen und in der symmetrischen Ziervase auf dem Schalldeckel zum Klassizismus hinneigt <sup>168</sup>. Auch sie ist ohne Zweifel zusammen mit dem stuckmarmornen Taufstein vom Meister der Stuckaturen geschaffen geworden, sind doch ganz ähnliche Stuckkanzeln in den nämlichen Tönen und Formen aus dem Kreise der Gebrüder Moosbrugger bekannt, wie jene von Wädenswil und von Trogen <sup>169</sup>.

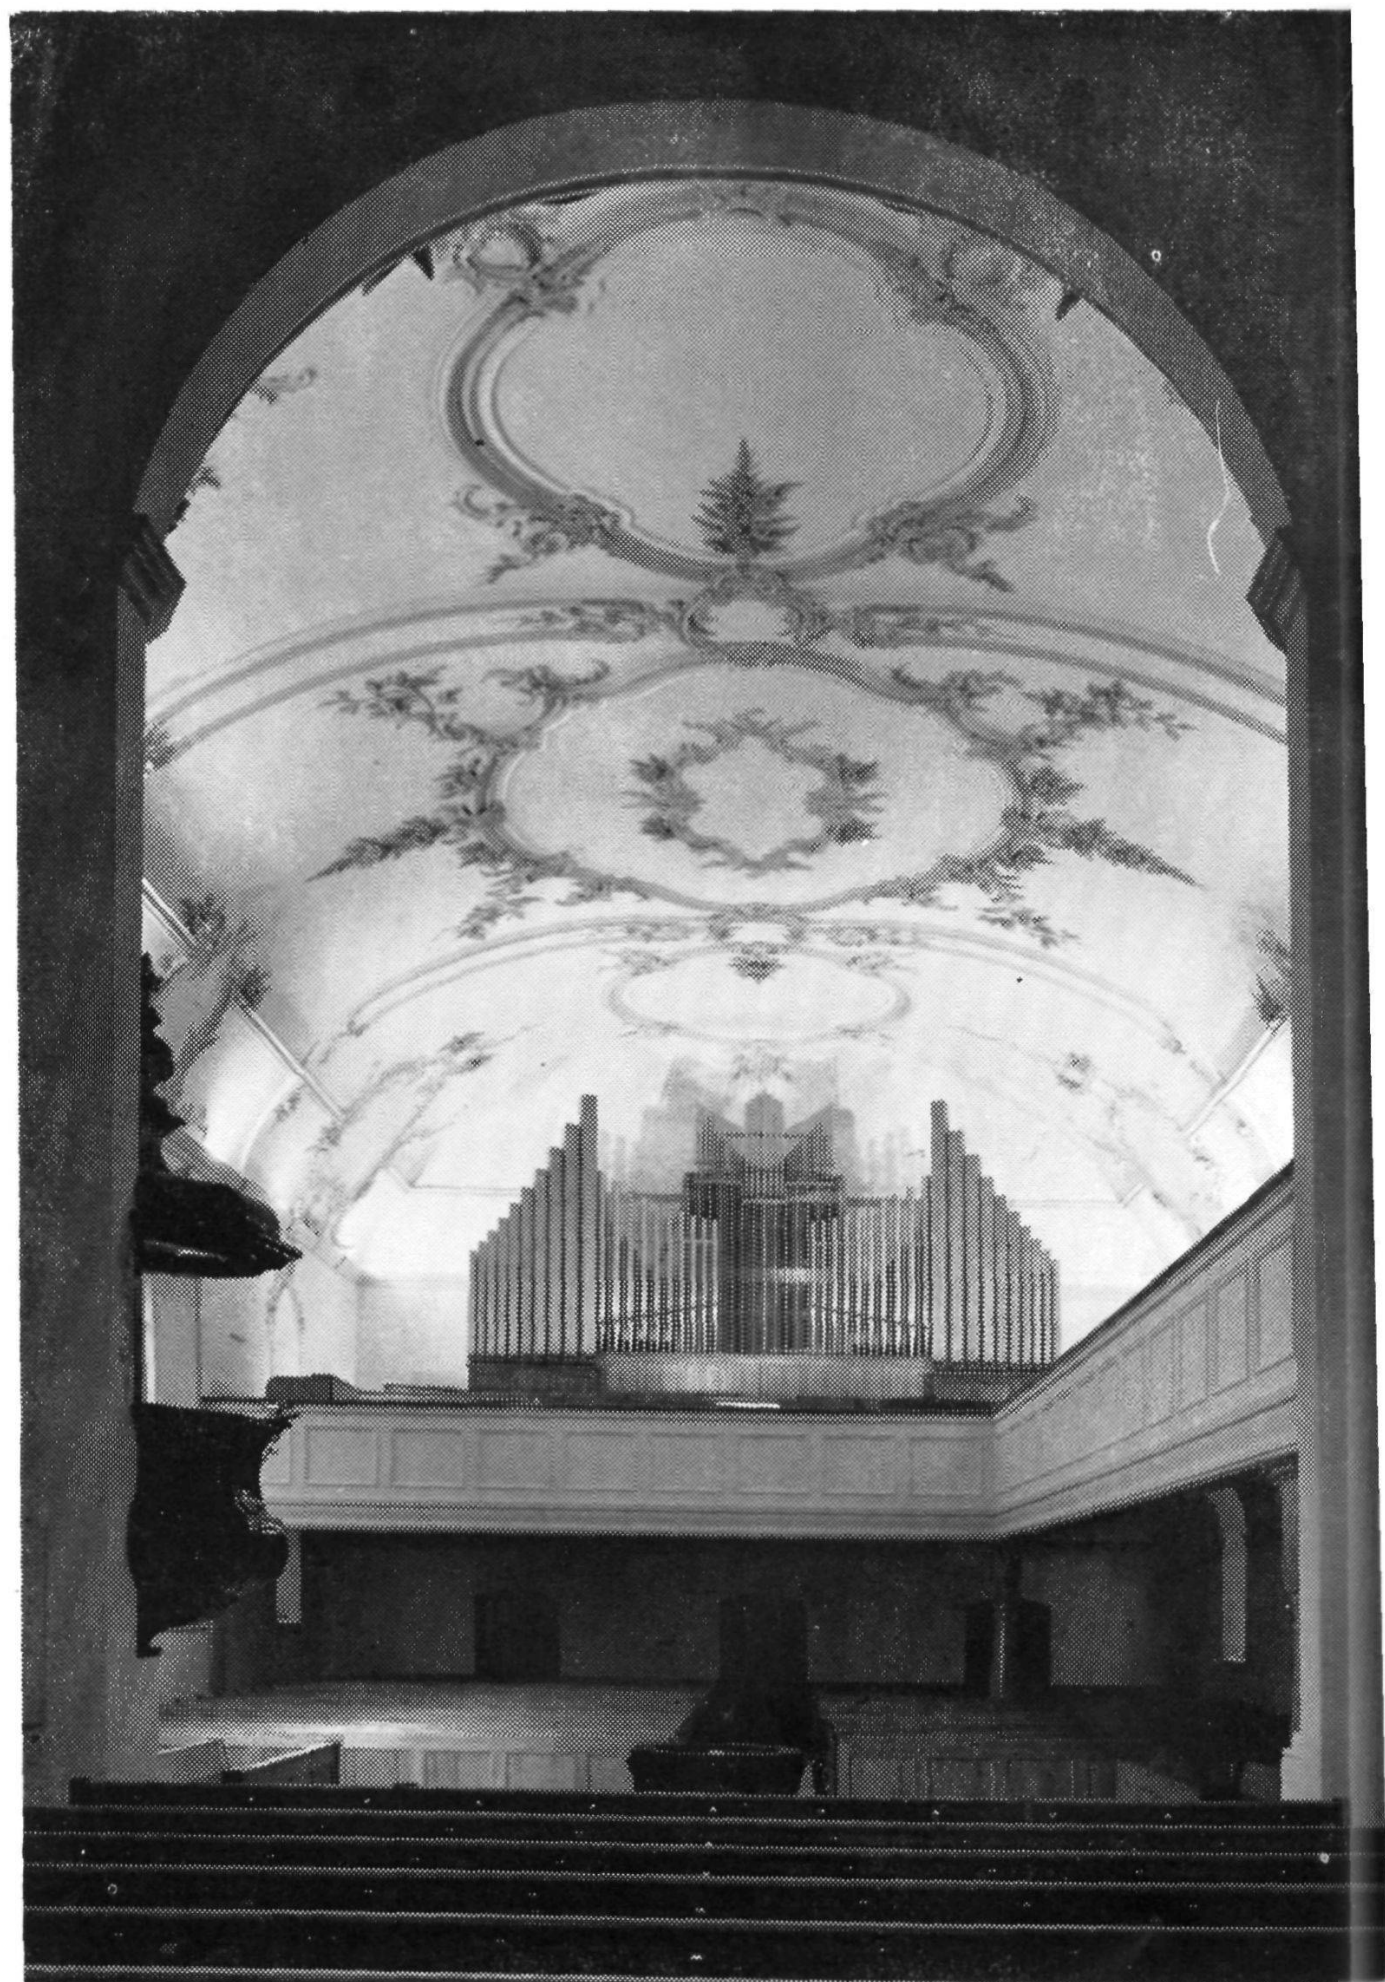
*Herisau, das Schiff vom Chor aus mit dem stuckierten Gewölbe von 1782, der neuen Orgel und der umgestalteten Empore.*

Nicht gerade zur Verschönerung des festlichen Saales, selbst nach ihrer Verbesserung durch die Restauration von 1959/60, dient die *Empore* der Nord- und Westwand, die vom Zimmermeister Johannes Knellwolf wohl zur Behebung des Platzmangels im Jahre 1782 erstellt worden ist und heute aus dem gleichen Grunde selbst an der Nordwand beibehalten werden mußte <sup>170</sup>.

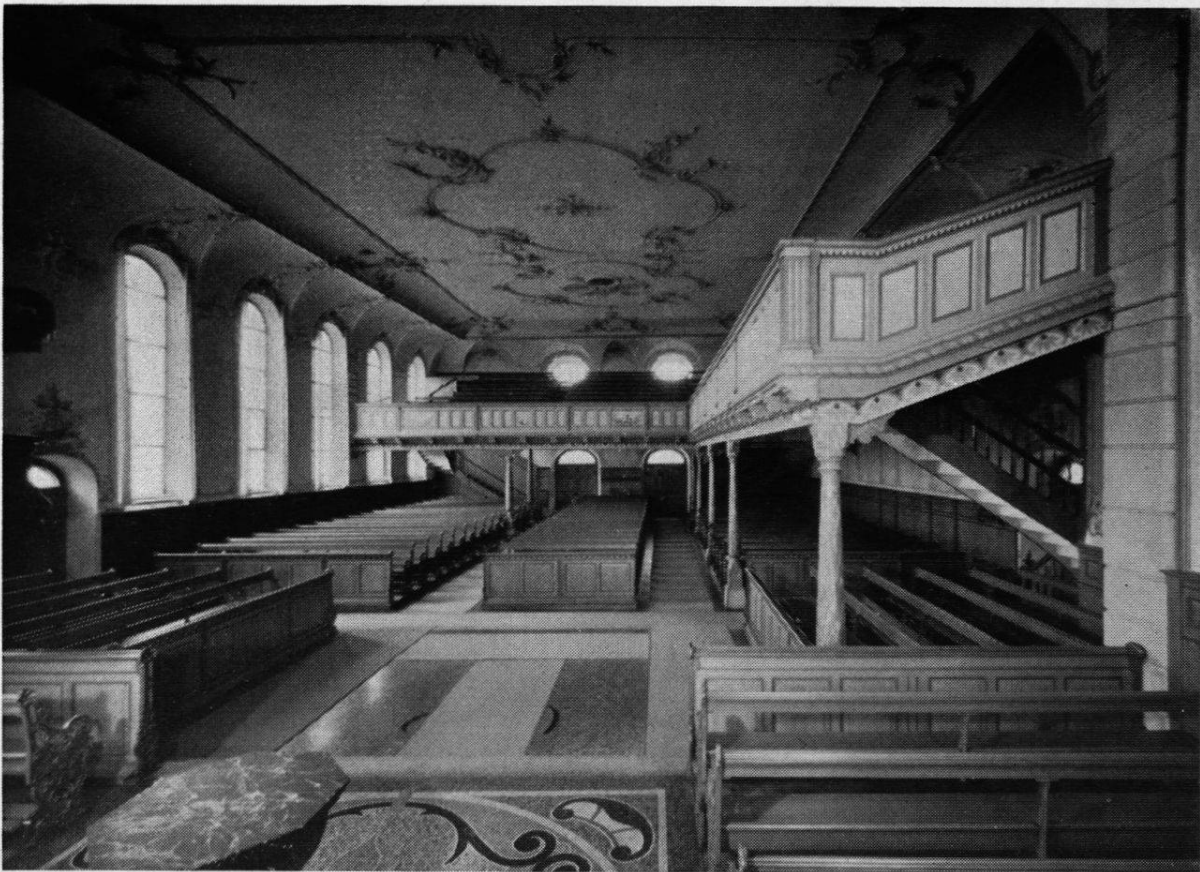
*Teufen, das Innere vom Chor aus vor der Restaurierung von 1959/60 mit der klassizistischen Nord- und Westempore und der alten Bestuhlung.*

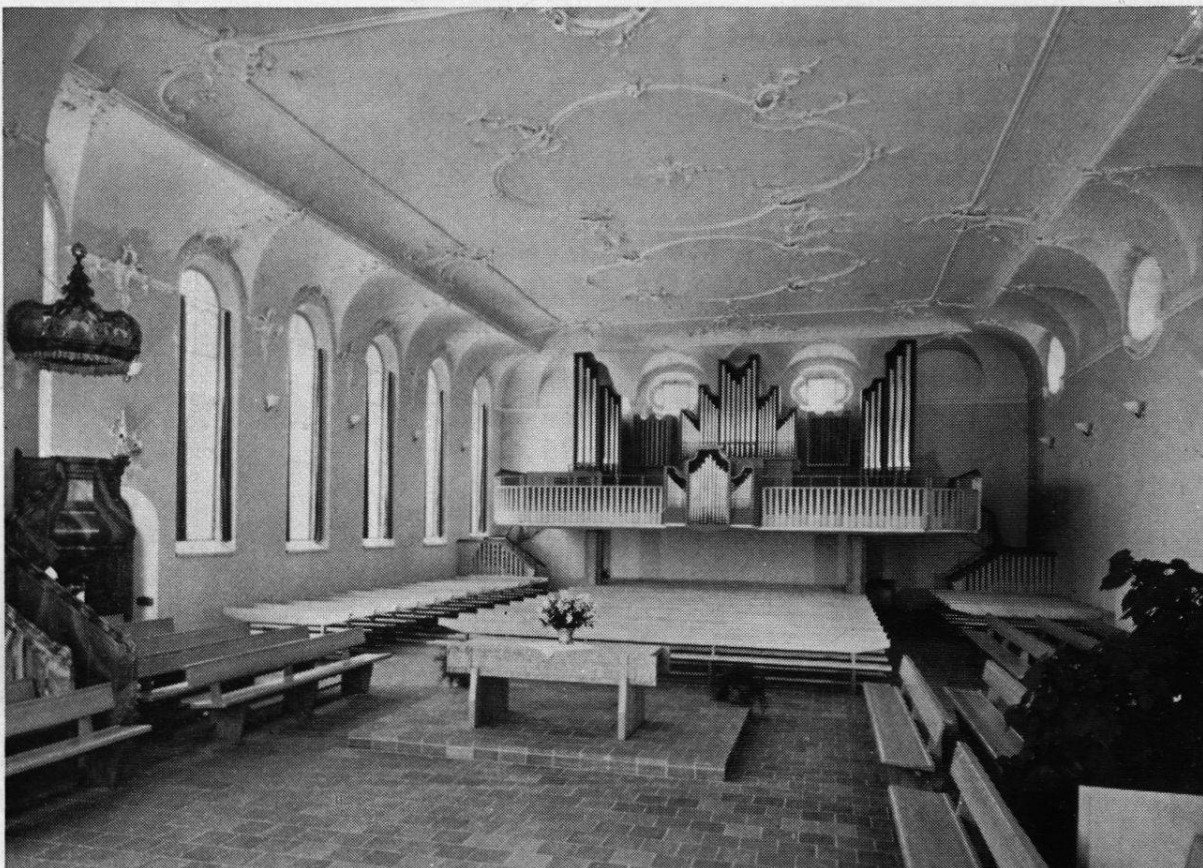
*Teufen, das Innere vom Chor aus nach der Restaurierung von 1959/60 mit der neuen Orgel auf der neuen Westempore.*
