Denkmalpflege in Appenzell Außerrhoden und Innerrhoden

Die Kirchen von Teufen und Herisau

von *Prof. Dr. Eugen Steinmann*, Trogen

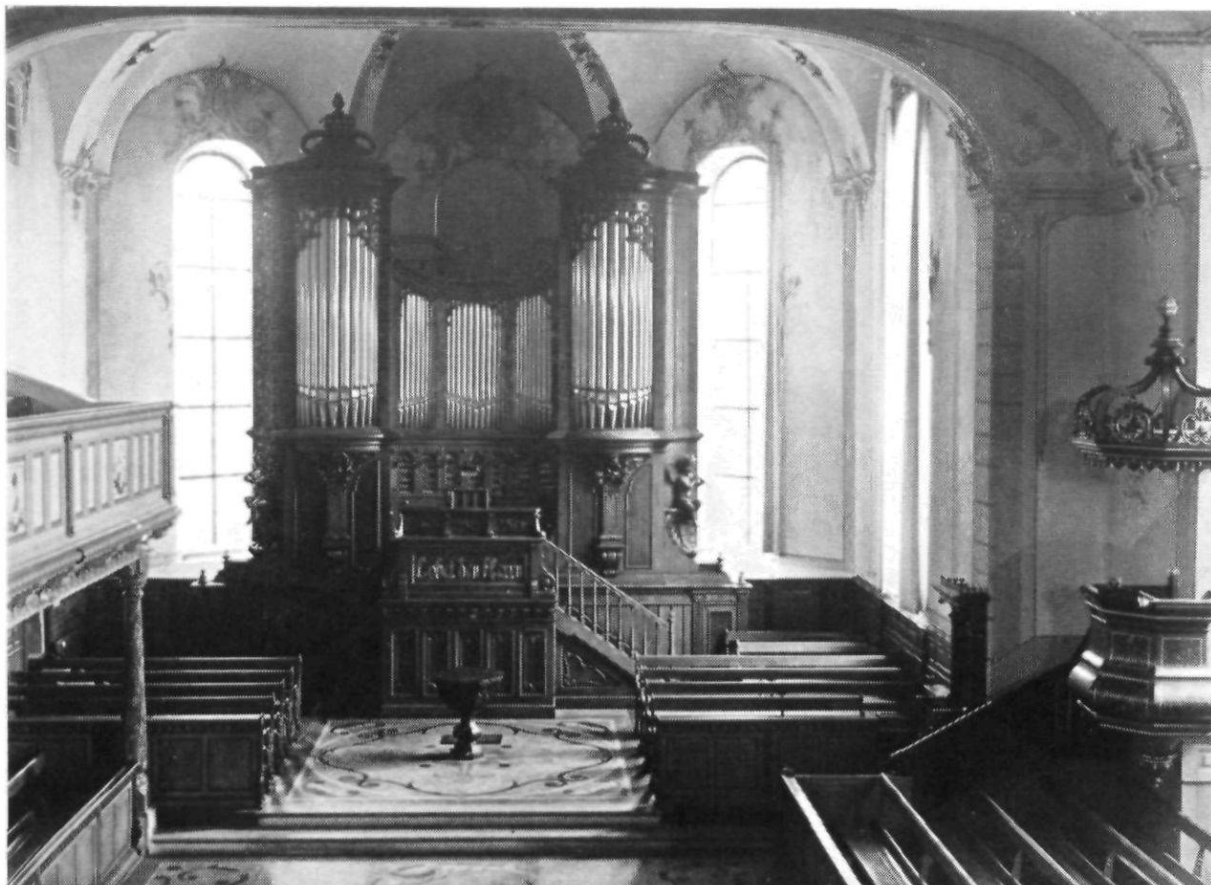
Teufen, das Chor im Zustand vor der Restaurierung von 1959/60 mit der Orgel im Neurokoko-Stil und dem mosaikartig verlegten Steinzeughboden von 1893/94.

Mit der farbigen Gestaltung hängt in Teufen auch der *Boden* zusammen. Der mosaikartige, vom Jugendstil beeinflusste Steinzeugboden von 1893/94 (vgl. Abb.) wurde herausgerissen und an dessen Stelle wieder der ursprüngliche, aus Resten noch erkennbare⁸³ Boden mit roten Tonplatten, sogenannten Florentinerplatten, die in Rapperswil herge-

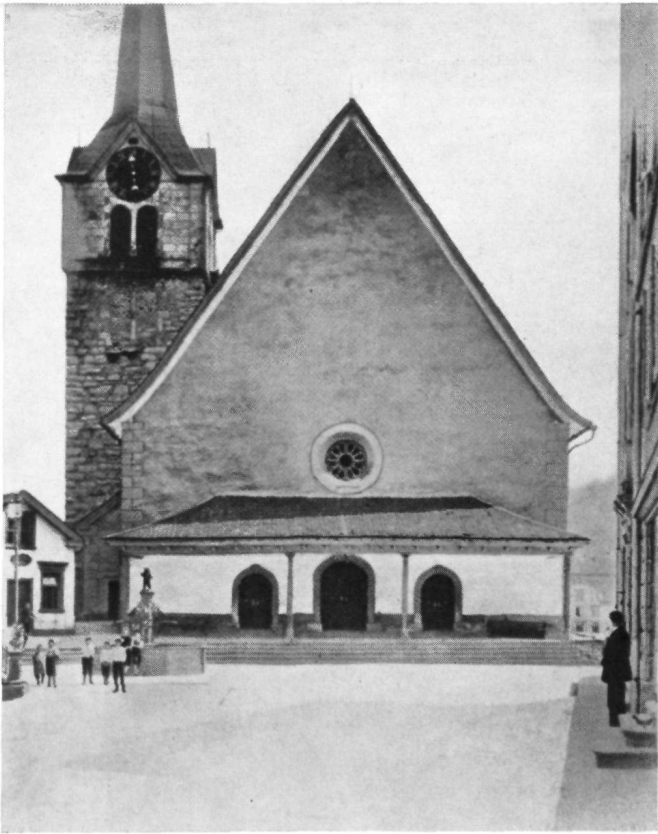
Herisau, die Westfassade vor der neugotischen Renovation von 1906 mit den korbogigen Portalen von 1782, dem Vorzeichen von 1790 und dem spätgotischen Rundfenster (Foto unbekannter Herkunft).

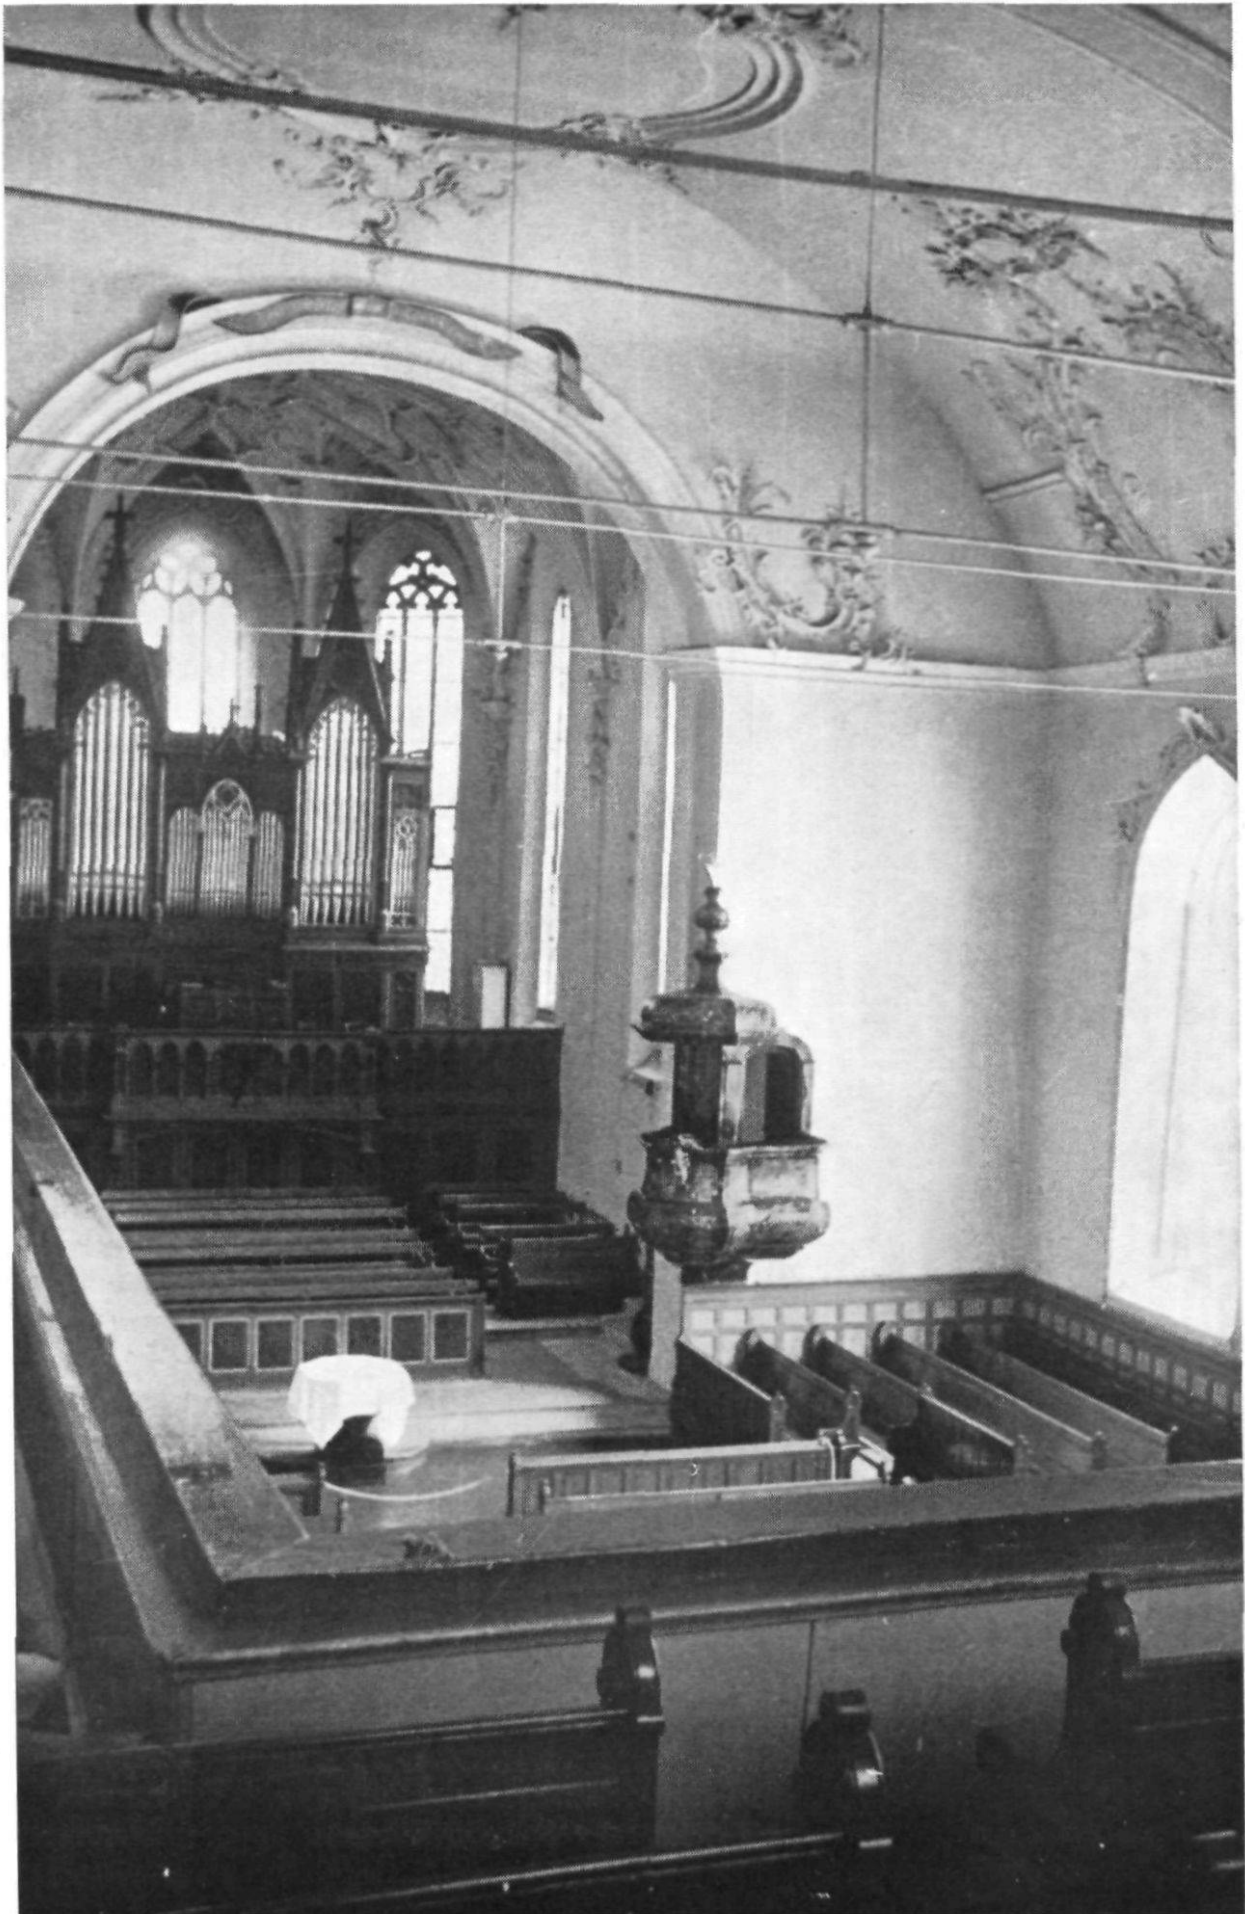
Herisau, das Innere vor der Restaurierung von 1959/60 mit der neugotischen Orgel von 1879, der alten Emporenbrüstung, dem Brusttäufer, der alten Bestuhlung und den Zugstangen.
