# Landschaftsgestaltung beim Nationalstrassenbau

im Kanton Nidwalden

Christian Stern, dipl. Ing. Landschaftsarchitekt BSG, Zürich

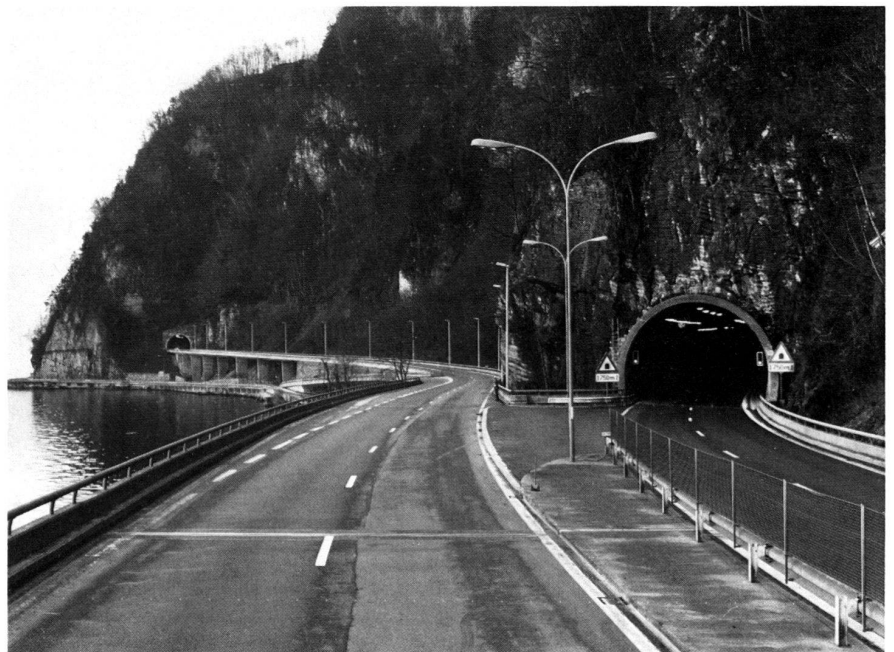
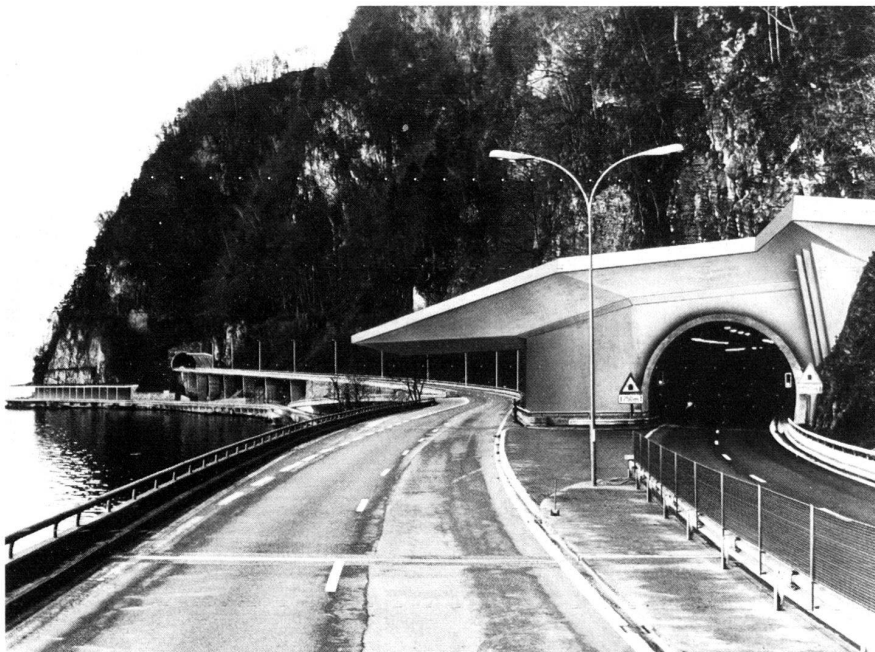
Steinschlagschutzgalerien am Lopper: bestehende Situation.

Galleries to provide protection against falling rock at Lopper: existing situation.

Aufgrund von verschiedenen Unfällen und einem geologischen Gutachten, erwiesen sich zusätzliche Bauten gegen die anhaltende Steinschlaggefahr als unerlässlich. Die zu erwartende Grösse der Felsbrocken (bis 2,0 m<sup>3</sup>) und die mögliche Fallhöhe (bis 50,0 m) bestimmten das statische Konzept. Beeinflusst wurde es zudem vom Auffangvolumen der Schüttungen bzw. der geforderten Ableitung (über die Strasse hinweg) in den See. Aufgabe des Landschaftsarchitekten war es, für die Kunstbauten eine möglichst klare und einfache Formgebung zu finden, die leicht wirkt und sich mit Begrünung möglichst gut ins Landschaftsbild integrieren lässt. Das Ergebnis dieser Zusammenarbeit mit den projektierenden Ingenieuren Stucki + Hofacker, Zürich, wurde mit Fotomontagen dargestellt.

Following various accidents and a subsequent geological expertise, it proved necessary to build additional protection to counteract the permanent danger of falling rock. The predicted size of the rock fragments (up to 2 cubic meters) and the possible height of fall (up to 50 meters) determined the static concept which was also influenced by the volume of falling rock which could be absorbed by, or rather diverted into, the lake (over the road). The job of the landscape architect was to find as clear and simple a form as possible for the designs which created an impression of lightness and could be optimally integrated into the landscape by means of verdure. The result of this cooperation with the planning engineers Stucki and Hofacker, Zurich, was presented by means of montage photos.

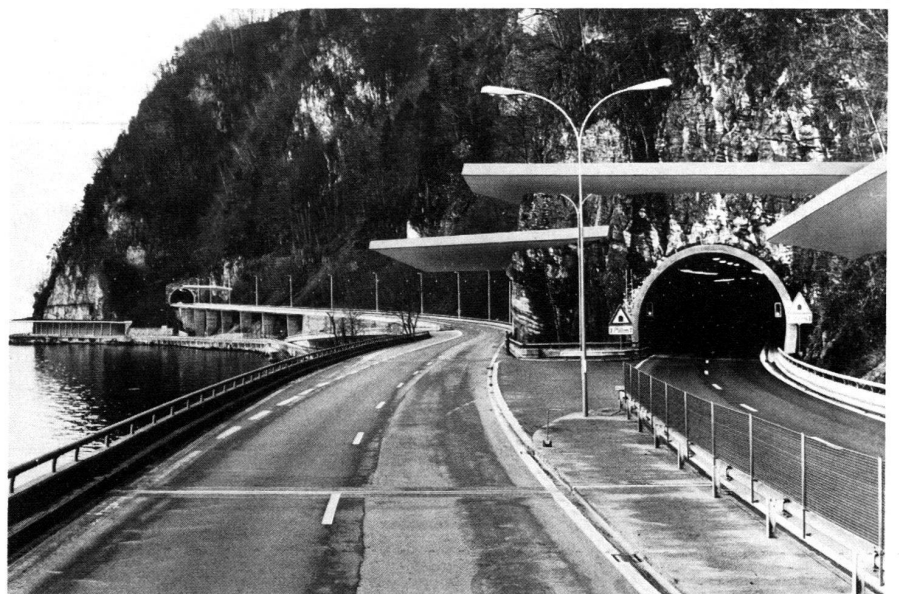
Steinschutzgalerien am Lopper: Vorprojekt (Fotomontage).

Galleries for protection against falling rock at Lopper: preliminary project (montage photo).

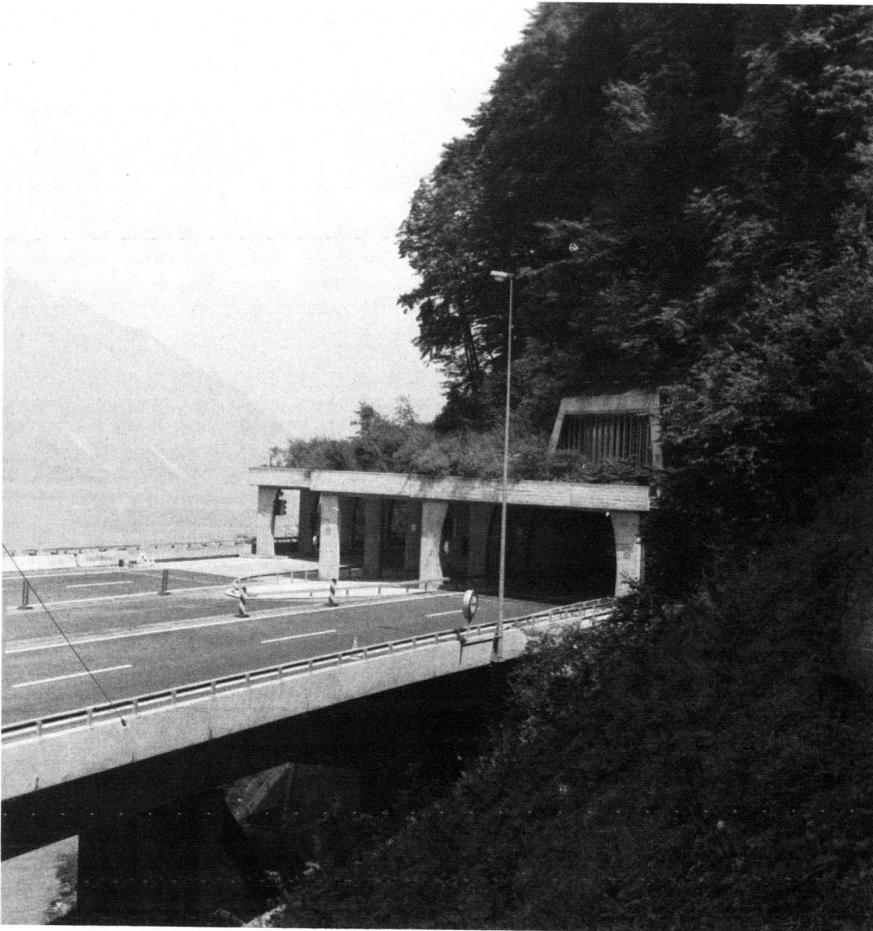
Nordportal Seelisbergtunnel: Portaldecke und Felswand, mit 2jähriger Bepflanzung. Die Felsanker sind bereits eingewachsen. (Fotos Stern)

North entrance to the Seelisberg tunnel: roof of entrance and rock wall after two years of planting. The rock anchors have already been overgrown. (Photos Stern)

Dies geschah einerseits durch die Anord-nung der Lüftungsbauwerke über den Portalen sowie andererseits mittels Auf-schüttungen und Bepflanzungen auf den Portaldecken. Um Gewicht und damit Konstruktionsstärken zu sparen, wurden die Auffüllungen mit Leichtbaustoffen wie Styropor und Blähton unterbaut.
