# Il "nuovo" traforo del Monte Bianco

# «nuovo» traforo del Monte Bianco

Michele Tropiano (Direttore d'esercizio)  
Marco Bettelini (Lombardi SA)

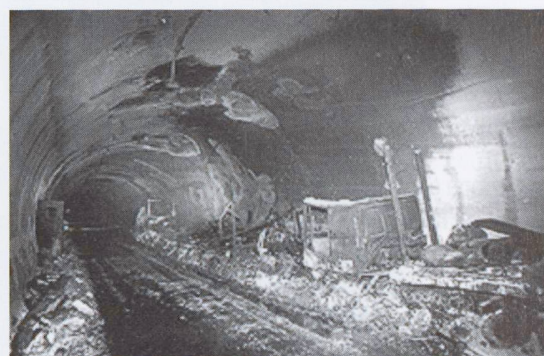
2 - La zona interessata dall'incendio, subito dopo il fatto

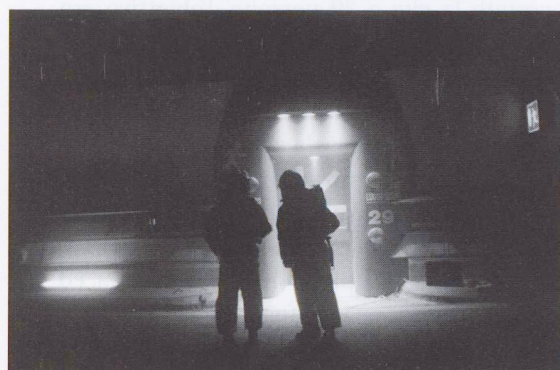
4 – Ingresso di un luogo sicuro, fotografato in presenza di fumo denso

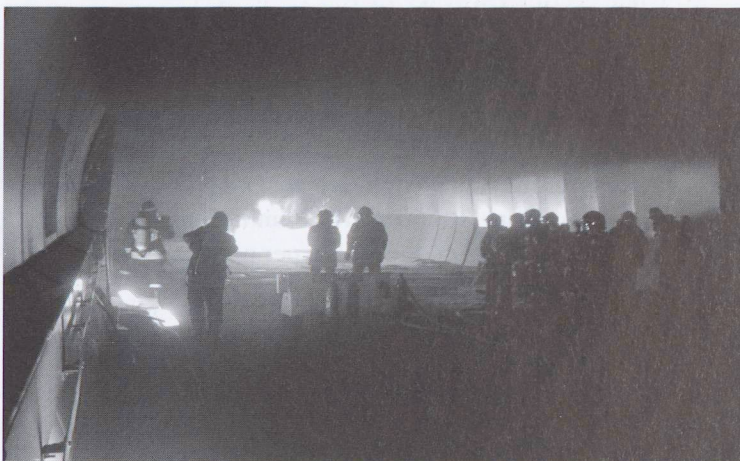
7 – Prove incendio in vista della riapertura

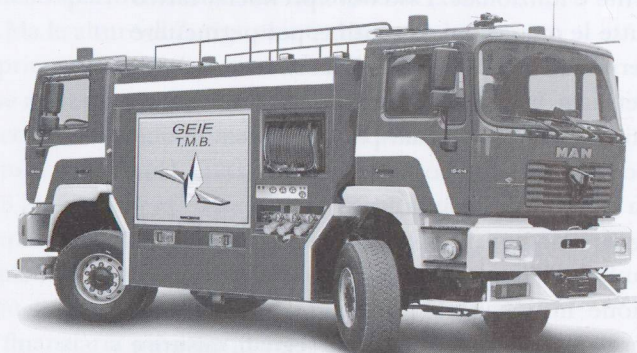
8 – Il maestoso Janus 4000, veicolo bifronte realizzato appositamente per il traforo del Monte Bianco
