# Das römische Brunnenhaus bei Seeb (Gemeinde Winkel, Kt. Zürich)

Autor(en): **Drack, Walter**

Zeitschrift: **Ur-Schweiz : Mitteilungen zur Ur- und Frühgeschichte der Schweiz  
= La Suisse primitive : notices sur la préhistoire et l'archéologie  
suisses**

Band (Jahr): **28 (1964)**

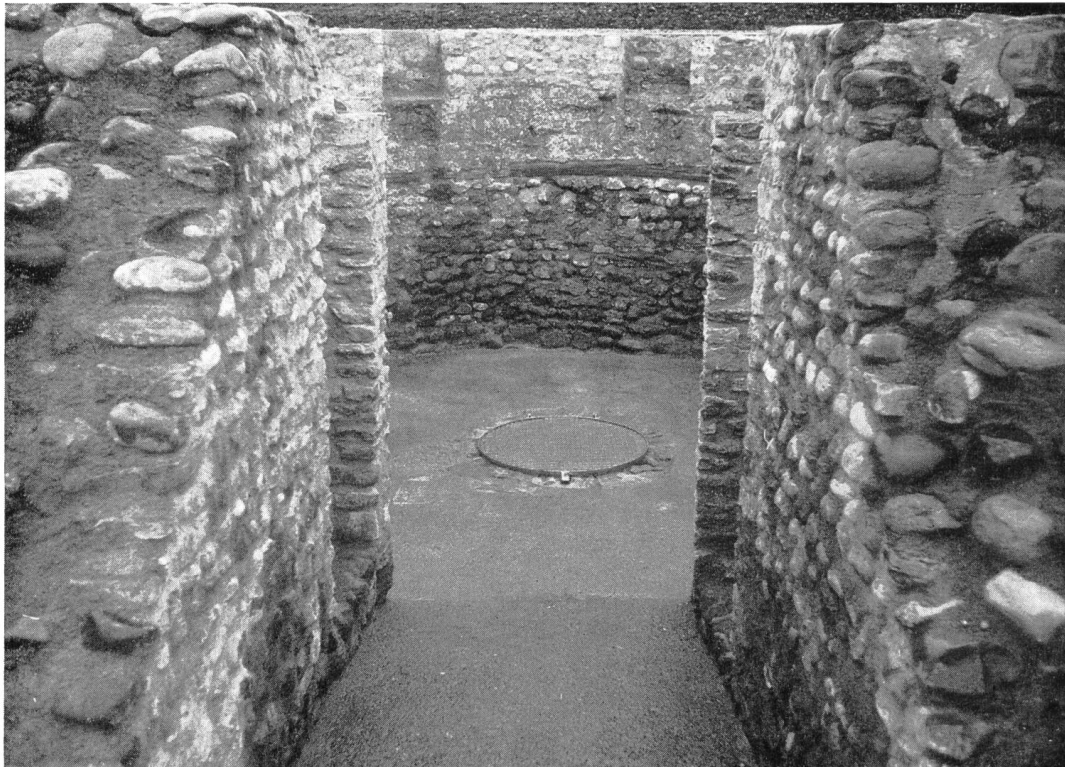
Abb. 77. Winkel ZH. Das römische Brunnenhaus bei Seeb. Nach der Konservierung im Frühjahr 1964. Blick durch die Zugangsrampe zum Sodbrunnen. Photo: Verfasser.
