Zeitschrift: **Helvetia archaeologica : Archäologie in der Schweiz = Archéologie en Suisse = Archeologia in Svizzera**

Band (Jahr): **5 (1974)**

# La barque romaine d'Yverdon

Denis Weidmann et Gilbert Kaenel

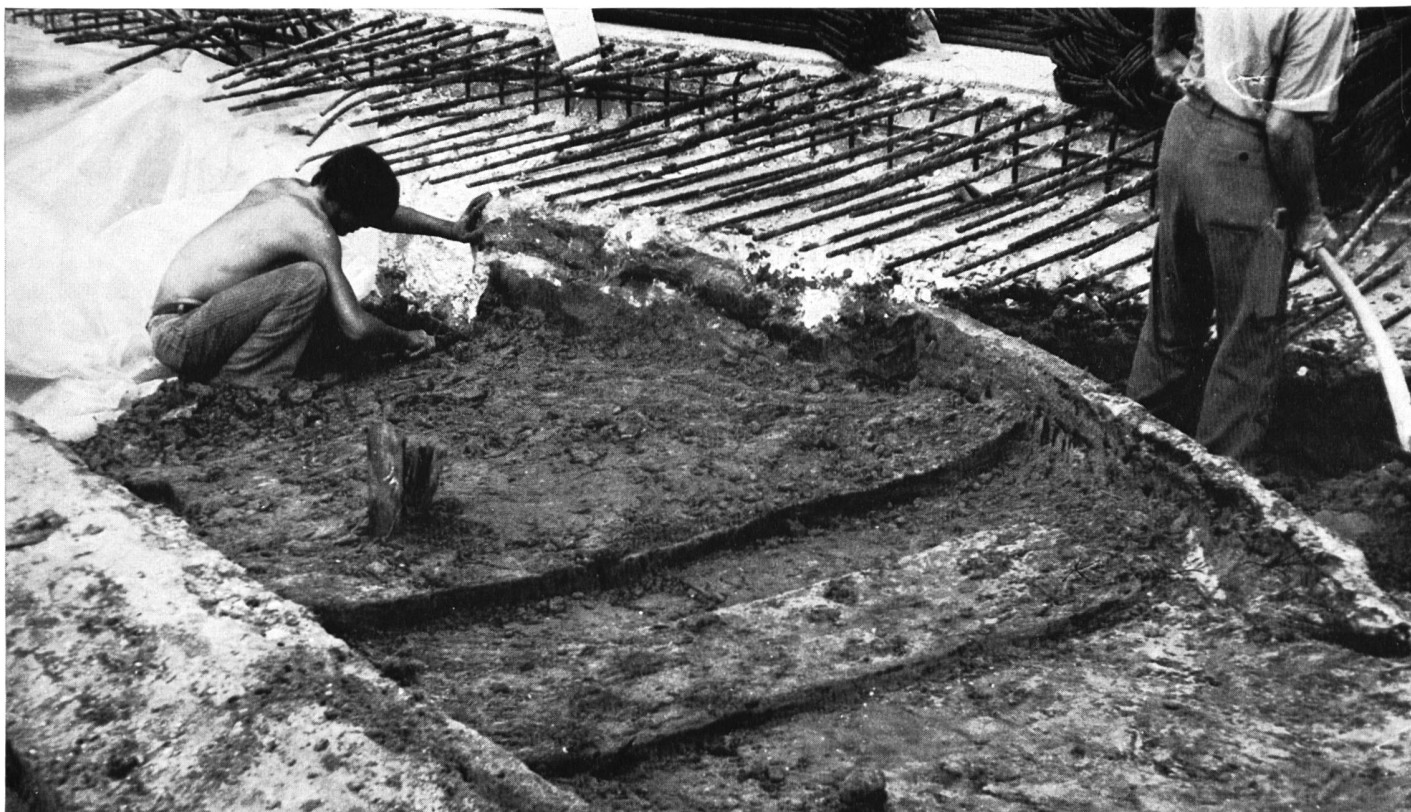
Dégagement de la partie avant du bateau.  
 Freilegung des zum Vorschein gekommenen Schiffswracks.  
 Messa allo scoperto dei resti della barca.

L'avant du bateau fut isolé sur une butte constituée par les graviers et sables sous-jacents, à travers laquelle les ouvriers percèrent trois petits tunnels de 0,5 m de largeur et espacés de 0,7 m environ ; le bateau ne reposait plus alors que sur quatre languettes de terrain. Dans chacun de ces tunnels passaient deux tubes d'acier, dont les extrémités, liées à d'autres tubes longitudinaux à l'aide de colliers boulonnés, formaient ainsi une structure porteuse. Des planches et une couche de sagex (polyuréthane expansé) isolaient du métal le fond du bateau.

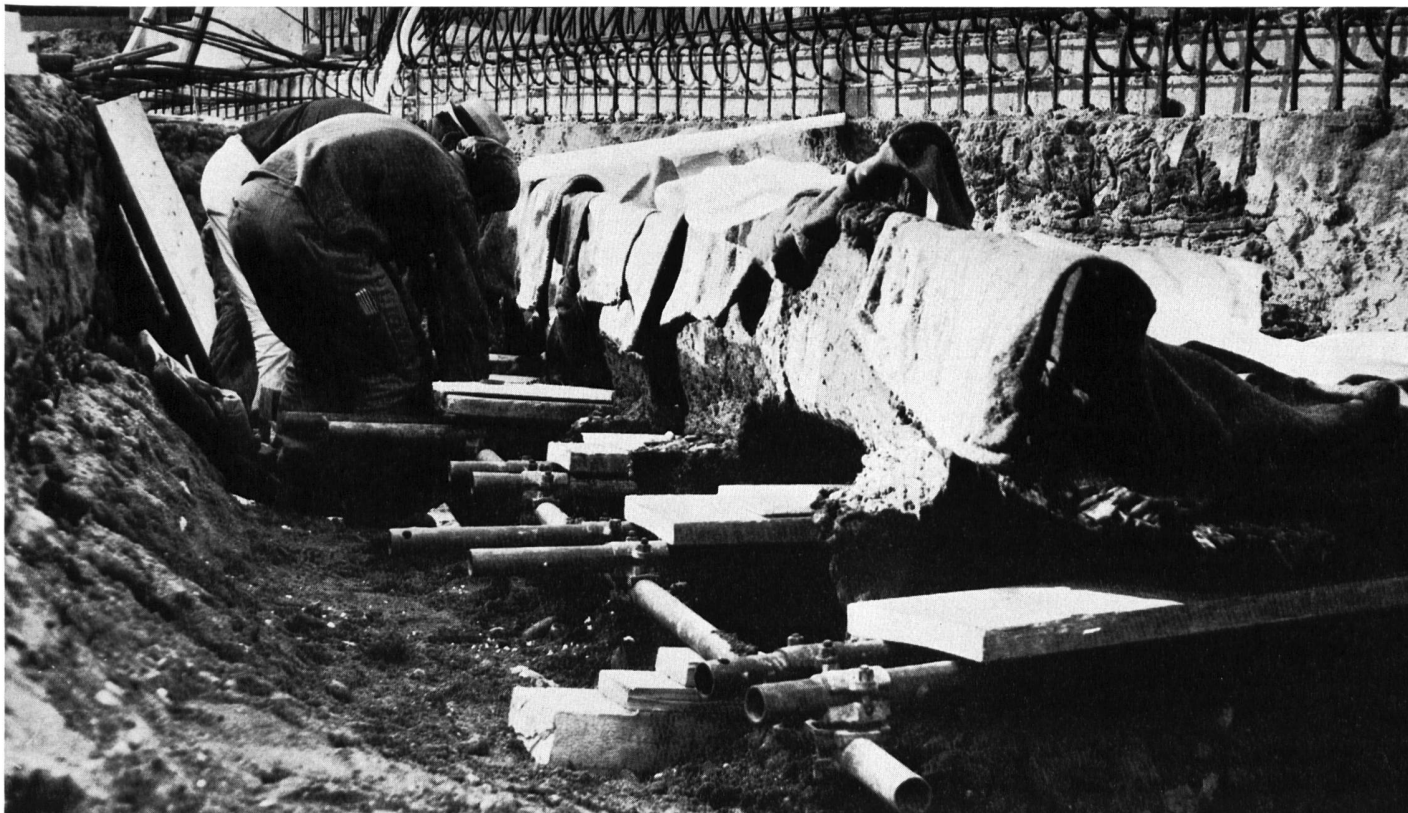
*Partie centrale du bateau. Construction d'une armature en tubes métalliques.*

*Die Mittelpartie des Schiffs wird mit Metallrohren unterfangen.*

*La parte centrale della barca viene armata con tubi di metallo.*

petits tunnels sous le bateau; leurs extrémités contre la fondation en béton furent réunies, et l'on glissa un tube métallique le long de ce soubassement. Ainsi obtenait-on une armature support de forme triangulaire de 6 m sur 7 m sur 2 m. Ces différentes opérations, réalisées avec le concours de quatre à cinq ouvriers de l'entreprise, durèrent deux jours.

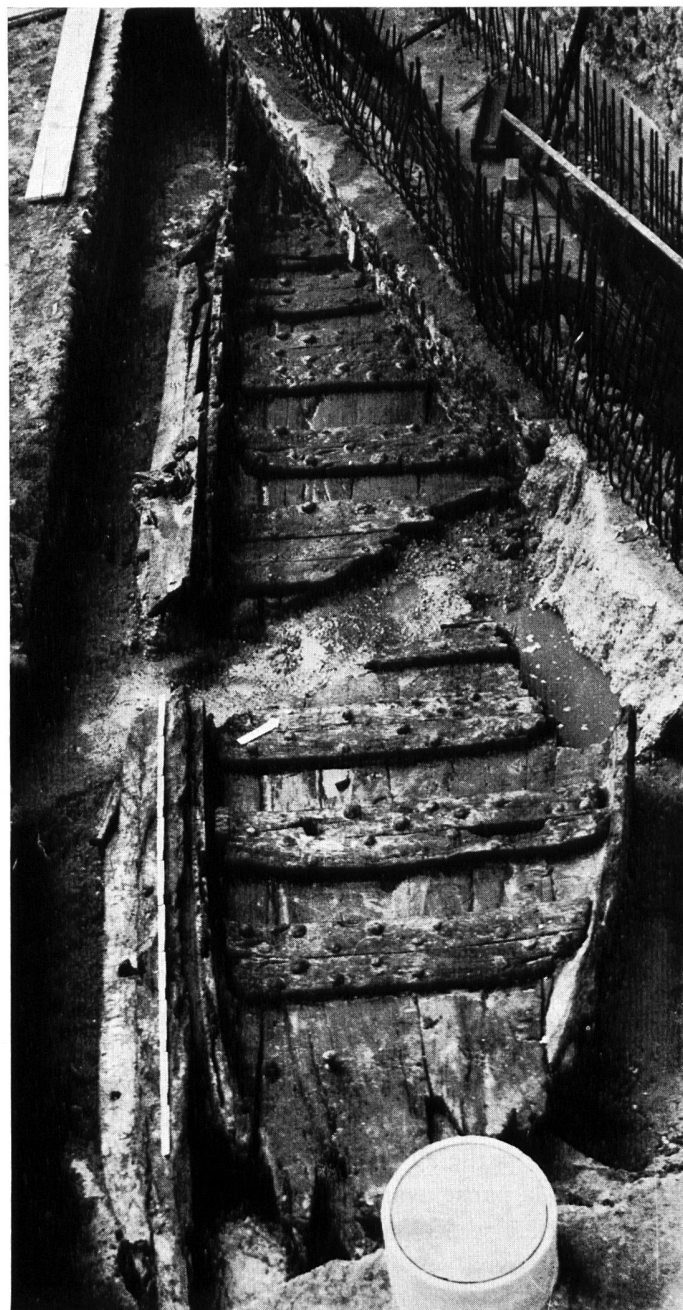
*Vue générale du bateau, fouille 1971. Un jalon de 3 mètres repose sur la partie effondrée du bordé sud.*

*Übersicht über die freigelegten Teile des Schiffs. Grabung 1971. Der auf dem abgebrochenen Schiffsrand liegende Masstab misst 3 Meter.*

L'extrémité arrière, démembrée, reposant dans les graviers légèrement plus haut que l'avant, était déjà fortement dégradée, conséquence probable de l'abaissement de la nappe phréatique, dû à la première correction des eaux du Jura, au siècle dernier. Cette constatation est des plus inquiétantes pour l'avenir des vestiges organiques de toutes périodes ensevelis dans les sables et limons de la région. L'assèchement progressif du sol yverdonnois les condamne à disparaître à court terme, avec pour effets le tassement et la fissuration des immeubles susjacentes. Ainsi, les tours est du château, fondées sur pieux de chêne, se séparent progressivement du corps du bâtiment!

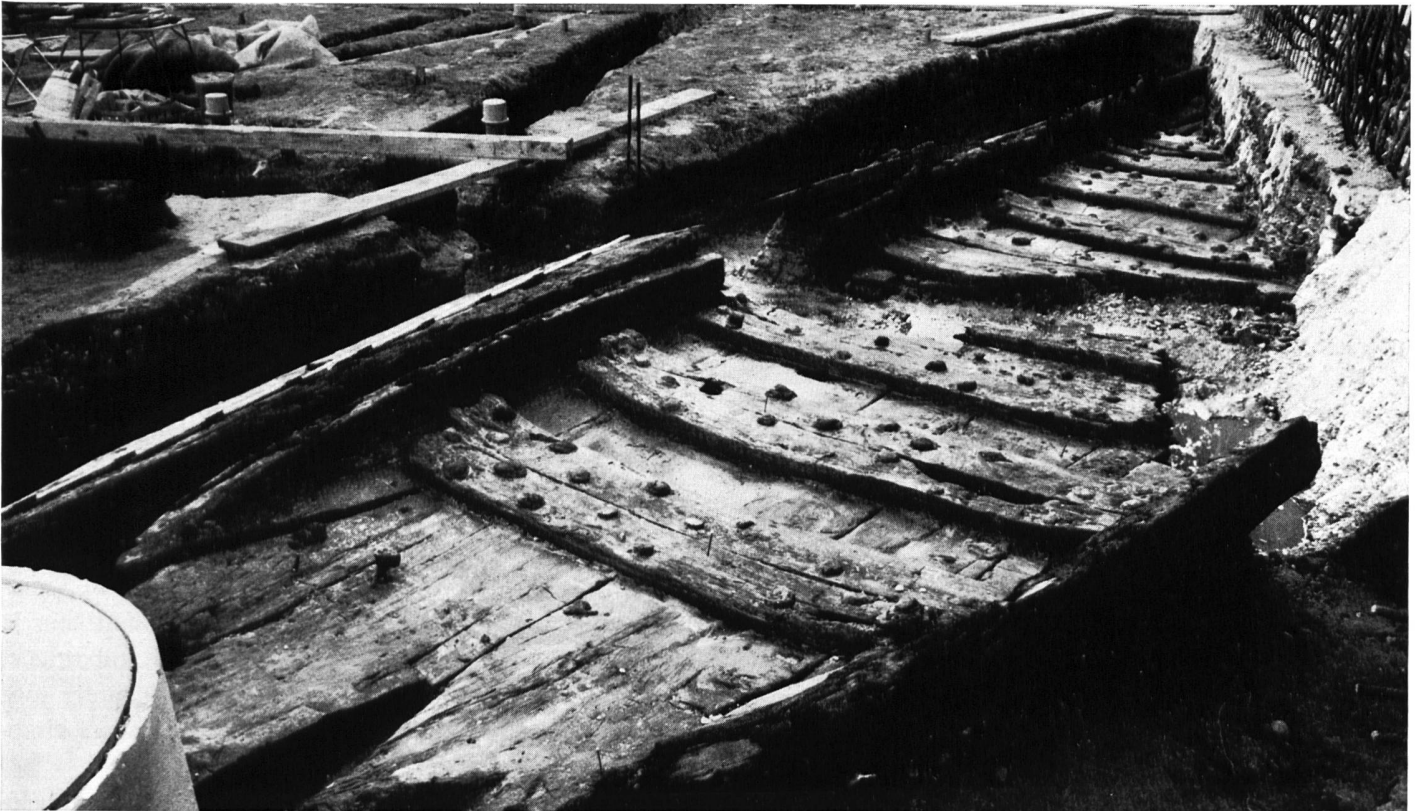
*Veduta generale della barca, scavo del 1971. Il regolo posto sul bordo staccato della barca misura 3 metri.*

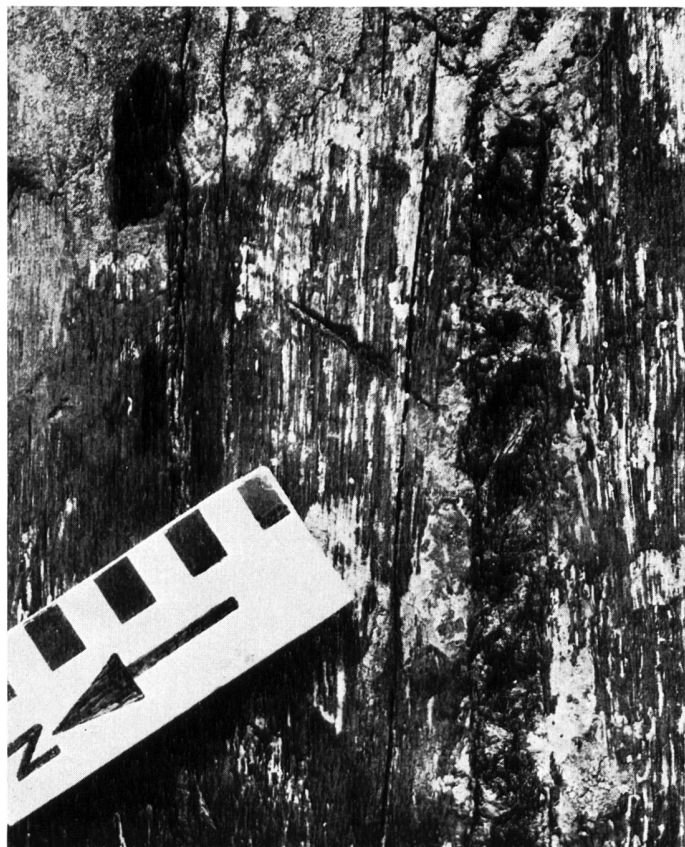
*Détail du calfatage: cordelette torsadée entre deux planches de chêne. Traces de cloutage.*

*Detail der Abdichtungskonstruktion: spiralförmig gewundene Schnur, eingepresst zwischen die Eichenplanken und mit Eisennägeln festgemacht.*

*Particolare del calafataggio: cordoncino avvolto a forma di spirale, pressato tra le assi e fissato con chiodi di ferro.*

Le calfatage assurant l'étanchéité entre les différents éléments juxtaposés est composé de mousse (« sphagnum ») et de cordelette. Par endroits, des petits clous de 3 à 4 cm de longueur à tête circulaire plate, de 0,5–1 cm de diamètre, sont plantés en ligne tous les 2 à 3 cm, au milieu de la cordelette. L'oxydation du métal contribuait sans doute au colmatage des interstices.

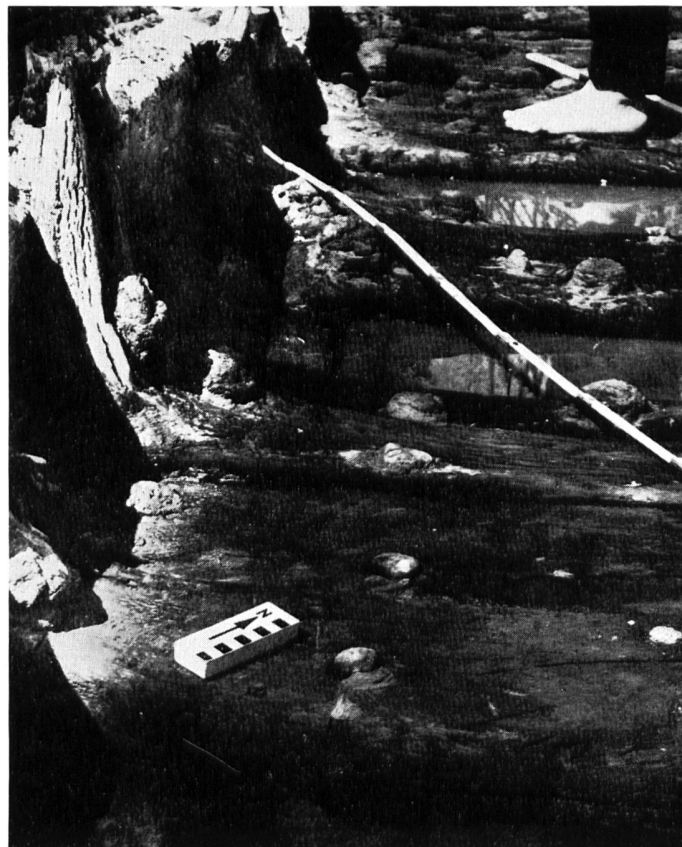
*Partie centrale du bateau. Quatre membrures (support de l'emplanture du mât?), rainure d'écoulement avec trous d'anguille dans la partie inférieure des membrures.*

*Mittelteil des Schiffes. Vier eng nebeneinanderliegende Spanten, die mit Nägeln an den Längsplanken befestigt sind (Tragkonstruktion für den Mast?).*

*Parte centrale della barca. Sono visibili quattro costole una accanto all'altra fissate con chiodi alle assi longitudinali (supporto per il fissaggio dell'albero?).*

L'implanture du mât se trouvait à notre avis sur le groupe de quatre membrures, malheureusement endommagé par la tranchée de la découverte (voir plus haut, p. 66). Dans le secteur arrière, fouillé en 1972, aucune membrure ne fut retrouvée, seules les traces des clous permettent d'en connaître l'emplacement.

Deux rainures d'écoulement de 5 cm de largeur et de 2 à 3 cm de profondeur, incisées dans les planches du fond avant la pose des membrures, courent parallèlement aux bordés sur toute la longueur constatée de l'embarcation. Un petit tunnel, l'anguiller, est ménagé dans la partie inférieure des membrures à l'endroit où elles chevauchent ces rainures.

Sur le fond du bateau d'Yverdon, approximativement au tiers avant, un renfort unique de quatre membrures accolées avec une disposition particulière des clous nous suggère l'emplacement d'un mât. La pièce d'emplanture aurait disparu. L'assemblage des planches du fond des deux embarcations présente par contre de notables différences, de même que le rythme et l'alternance des membrures.
