# Die Restauration der Stadtkirche zu Baden 1936/37

Von JOSEPH KILLER

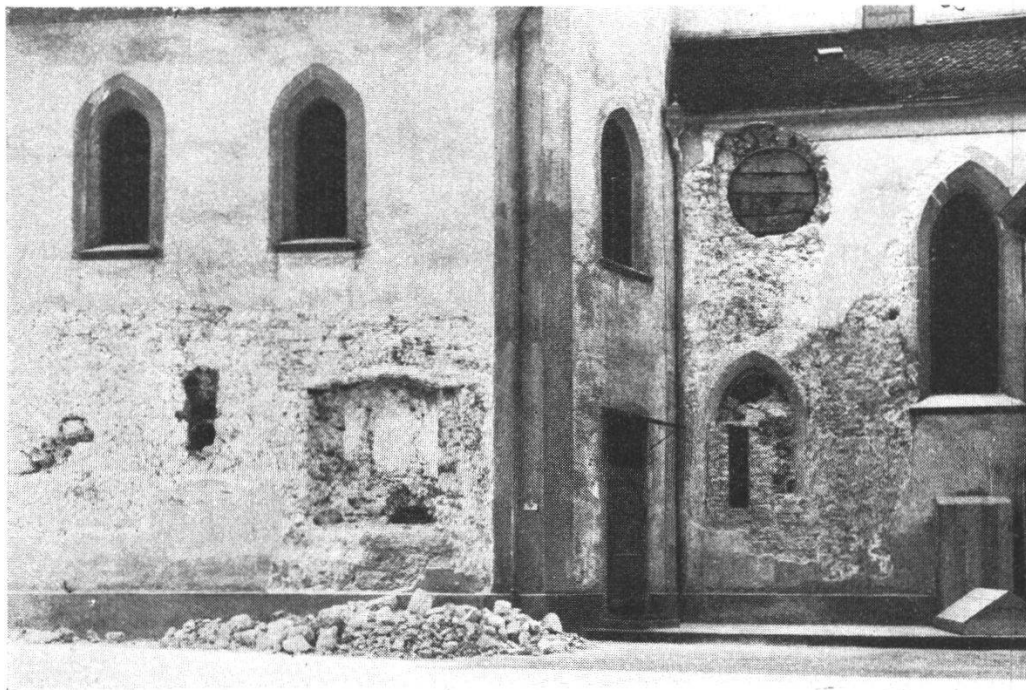
Sakristei und altes gotisches Fenster während der Restauration

und daneben eine Totenleuchte, welche mit dem früheren Friedhof in Verbindung zu bringen sind, der bis 1821 neben der Kirche angelegt war. Das zur Kreuzigungsgruppe gehörende Kreuz mit Corpus wurde in der Sakristei aufgefunden und von Kirchenmaler Haaga restauriert. Auf der Ostseite des Chors kam ein langes Fenster zum Vorschein, das auch auf alten Ansichten der Kirche dargestellt ist. Die beiden Rondellen in der Ostwand wurden erst bei Erstellung des heutigen Hochaltars ausgebrochen. Auf der Nordseite der Sakristei fand man zwei Nischen mit deutlichen Farbspuren, sowie eine kleinere verrusste Nische, die wahrscheinlich ebenfalls mit dem früheren Friedhof in Verbindung zu bringen sind. Auf einem alten Stich der Sammlung F. X. Münzel erkennt man auf dieser Seite eine Kreuzigungsgruppe, die mit den vorhin erwähnten Farbspuren in Beziehung stehen dürfte. Gleich neben dem Eingang zur Sakristei wurde ein gotisches Fenster freigelegt, das wohl einer früheren Bauperiode zuzuweisen ist. Es liegt wesentlich tiefer als die heutige Fensterflucht, was darauf hindeutet, dass der Kirchplatz früher einmal tiefer lag. Ebenfalls konnte aus der Art des Mauerwerks der Seitenschiffe geschlossen werden, dass deren Dach früher bedeutend tiefer aufgesetzt war. An den Gebäudeecken kamen kräftige Quader zum Vorschein. Eine unangenehme Entdeckung aber machte man am Werkstein der Fenstereinfassungen, der so stark verwittert war, dass an ein Ueberarbeiten nicht gedacht werden konnte.

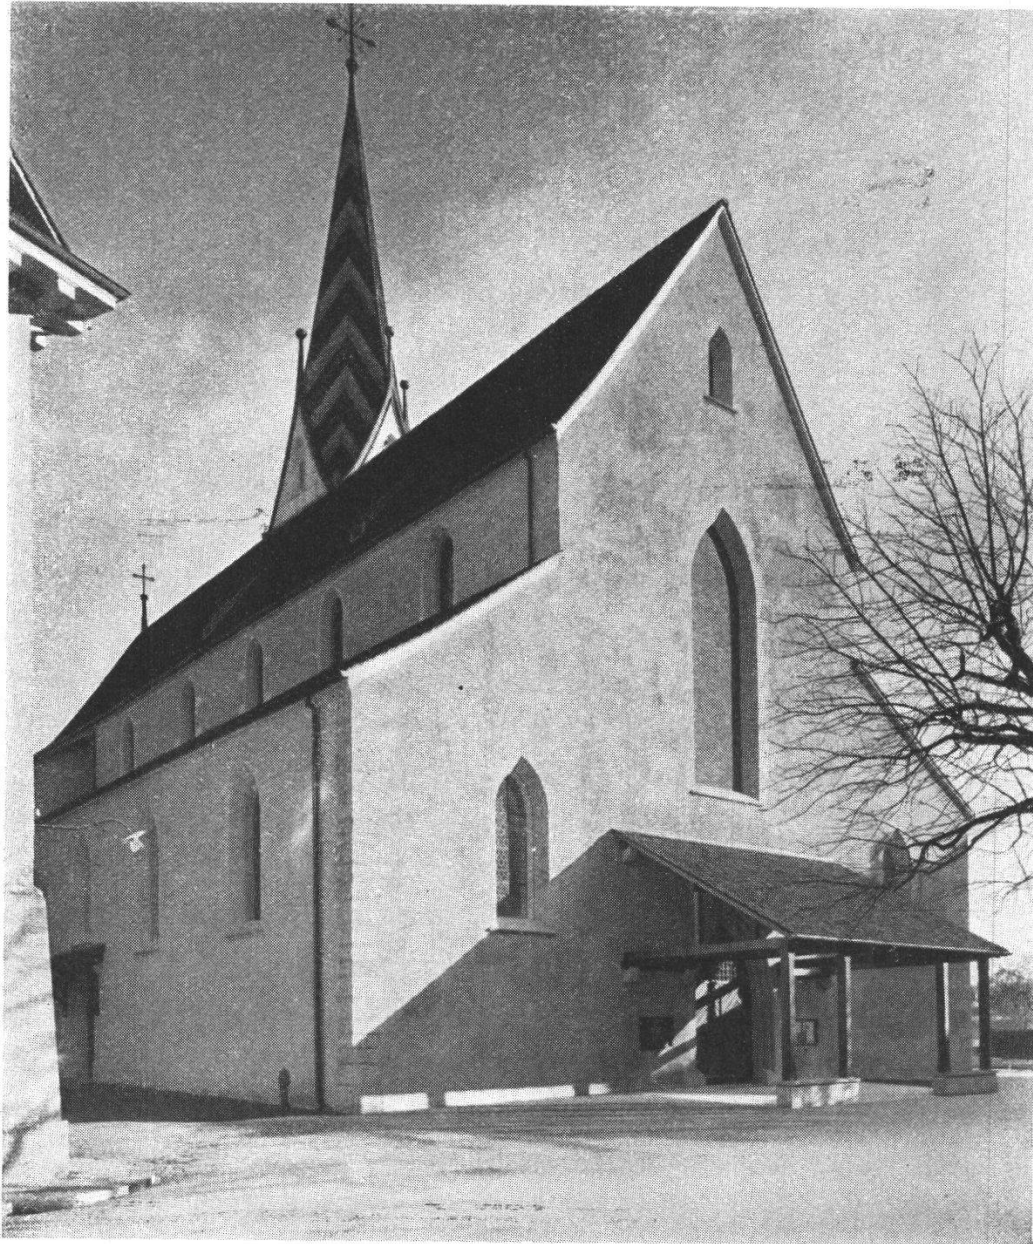
Neue Ostfassade

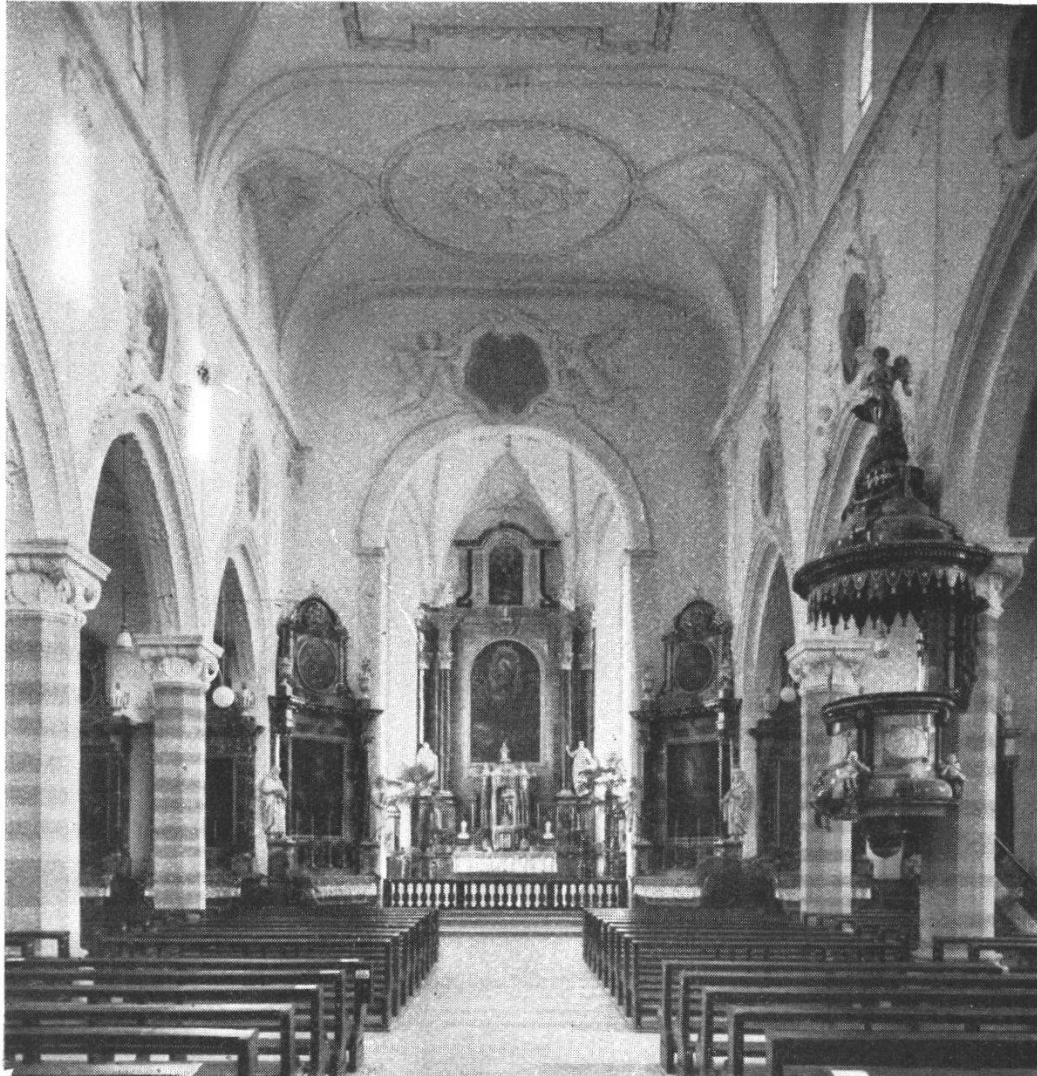
Innenansicht nach der Restauration

Das Ueberstreichen des Goldes sowie das Entfernen des Stuckmarmors der Säulen ging schnell vor sich. Wider Erwarten waren die Säulen aus prächtigen zweifarbigem, blau-braunen Steinen zusammengefügt, die nun überarbeitet wurden. Bei einzelnen Säulen fanden sich rote Farbspuren, was darauf hinweist, dass diese einmal rot gestrichen waren. Vor der Renovation von 1914 soll der Farbton der Säulen grau-

weiss gewesen sein. Auch an der Chordecke fanden sich Spuren einer früheren Ausmalung, hingegen wurden weder an den Wänden, noch an der Decke des Schiffes solche gefunden. Sämtliche Bilder und Altäre wurden aufgefrischt. Die Fenster erhielten Bienenwabenverglasung. Das Kircheninnere wirkt heute bedeutend grösser als vorher. Gleichfalls kommt durch den einheitlichen hellen Farbanstrich der schöne Deckenstuck voll zur Geltung. Ungelöst blieb die Frage über den Ersatz der Kreuzwegbilder, die 1914 gestiftet wurden und heute besonders wegen ihrer überschwänglichen Rahmen störend wirken. Die Gelegenheit, die sich bot, einen künstlerisch wertvollen Original Wyrch-Kreuzweg zum Preise von 8000 Franken zu erwerben, blieb unbenutzt; einesteils wegen der Kosten; andernteils weil die Pietät es verbot, eine Stiftung nach so kurzer Zeit zu entfernen. Vielleicht wird man später

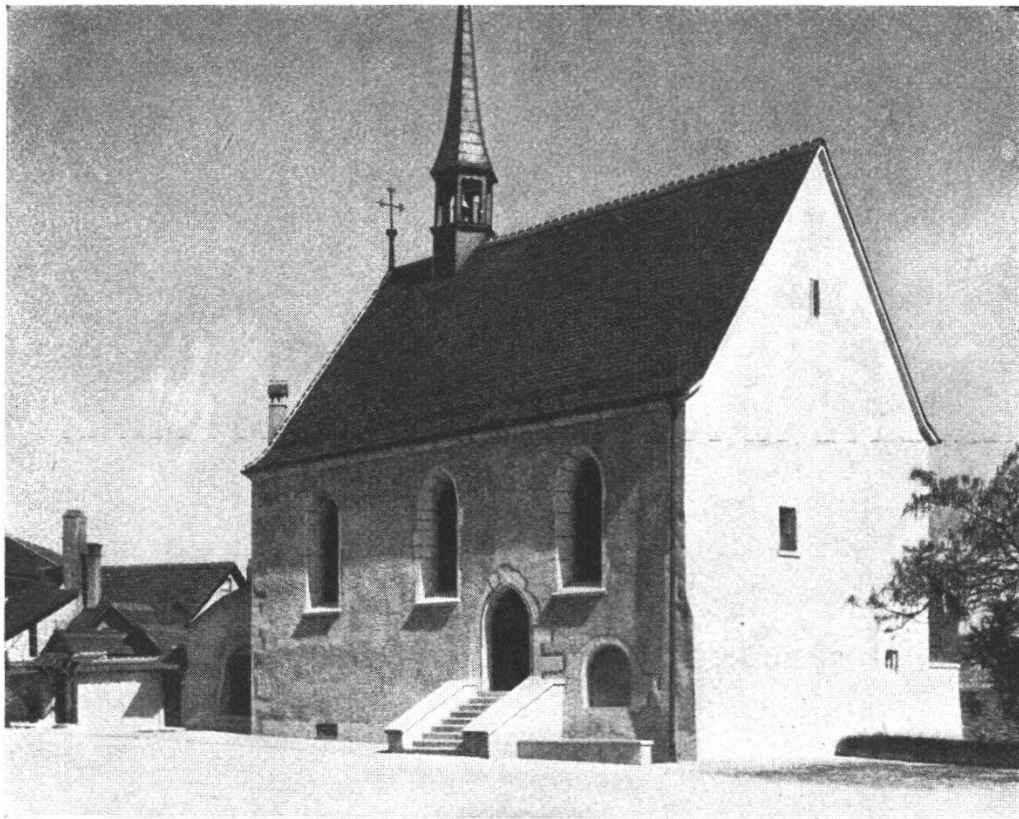
St. Sebastianskapelle nach der Restauration

1505 stammt, entfernte man den oberen Teil der Abschlussmauer zwischen Sakralraum und Gebeinkammer, wodurch die sorgfältig aufgeschichteten Totenköpfe sichtbar wurden. Wahrscheinlich handelt es sich hier um die Gebeine sämtlicher Bewohner Badens aus dem ganzen Mittelalter bis zur Aufhebung des Friedhofes von 1821. Die Sebastianskapelle erfuhr hinsichtlich des Putzes und der Werksteine die gleiche Behandlung wie die Hauptkirche. Die beiden Treppen zur oberen und

untern Kapelle wurden neu angelegt, ebenfalls der Wehrgang, wo die ganze Holzkonstruktion ersetzt wurde.
