# Rénovation de vitraux d'église avec verre enchâssé dans du béton

Zeitschrift: **Bulletin du ciment**

## Rénovation de vitraux d'église avec verre enchâssé dans du béton

Solution pour une rénovation adaptée à la technique des dalles de verre enchâssées dans le béton. Les thèmes religieux des vitraux.

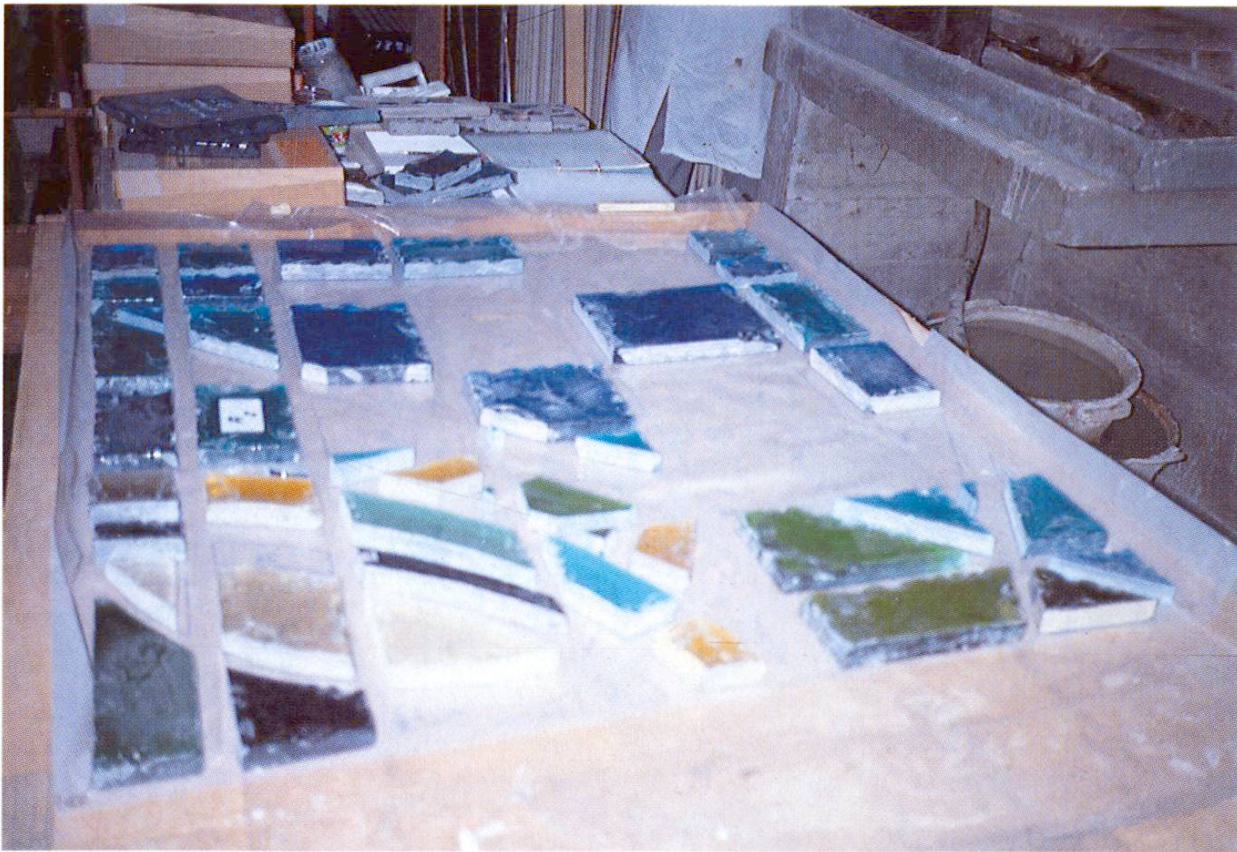
Fig. 5 Le contour de la figure à découper est d'abord tracé sur la viseline; les pièces de verre sont ensuite découpées et mises en place.

**Exécution:** toutes les pièces de verre encore en bon état ont dû être débarrassées de l'ancien béton et nettoyées. Ainsi qu'on le fait dans la préfabrication, une table de fabrication a été construite, aux dimensions d'un vitrail. Le dessin de l'œuvre a été tracé sur la couche de séparation de cette table, puis les pièces de verre y ont été posées et fixées au moyen de vis de serrage (fig. 4–6). On a ensuite procédé au mélange du mortier fluide, qui devait être coulé dans les 30 minutes. Après durcissement du mortier, sa surface a été retravaillée à l'éponge (nettoyage, adaptation au verre et structuration du mortier). Après 12 à 15 heures, le vitrail a pu être enlevé de la table et nettoyé sur l'autre face. Le traitement de cure s'est fait en maintenant le mortier humide. Pour en augmenter la durabilité, le mortier a été hydrofugé avec du siloxane. Le coût global de la rénovation a été de 110 000 francs environ.
