# Les étanchéités de ponts

par Friedrich Kilcher, Soleure, et Michel Fouvy, Cully

**Nous décrivons et examinons les dégâts que l'on rencontre couramment sur les ouvrages d'art en béton armé et précontraint. Nous analysons ensuite ces dégâts pour essayer de découvrir leurs causes. La recherche de ces causes nous conduit à préciser les fonctions exactes de l'étanchéité dans la protection de l'ouvrage d'art en béton.**

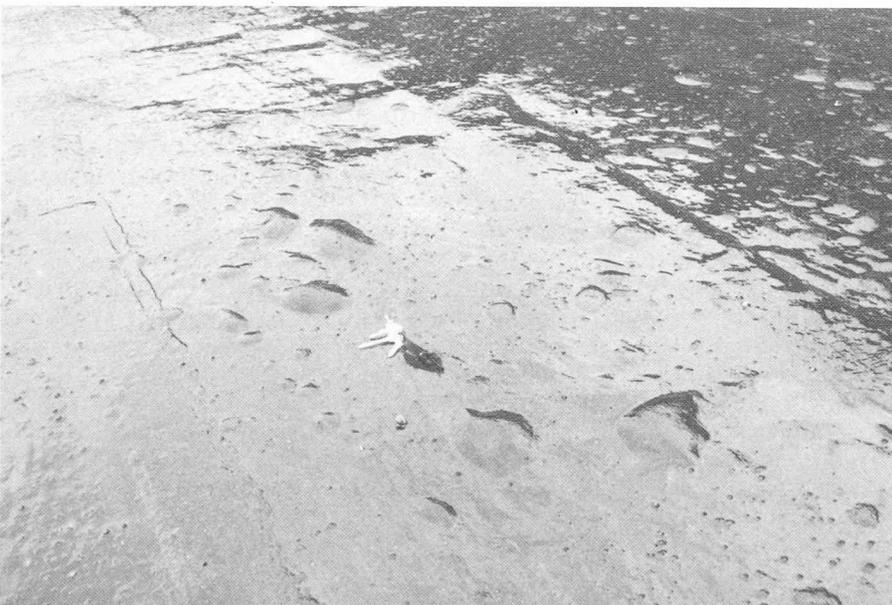
Fig. 3. — Bulles apparues sous une feuille préfabriquée à base de bitume modifié.

bulles et à un décollement entre l'étanchéité et son support de béton ou à un décollement entre le revêtement et l'étanchéité (fig. 3).

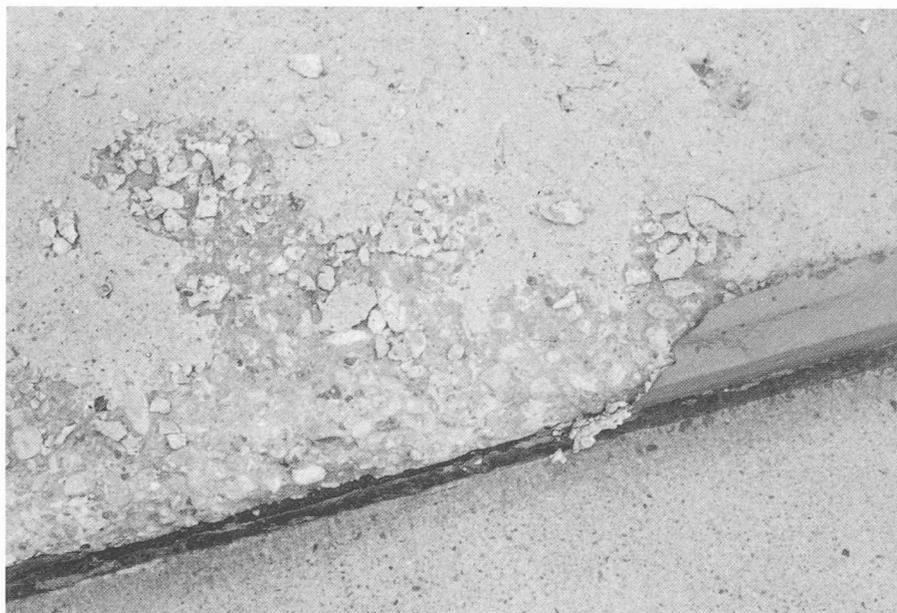
Fig. 4. — Béton désagrégé par le choc de température provenant du sel de déneigement. On remarque très bien la différence entre le béton de la surface et celui du noyau. Une protection ne peut pas empêcher cette désagrégation.

- Le choc thermique provoqué par le sel de déneigement: ce phénomène bien connu entraîne une chute de température très forte lorsque l'on épand du sel sur de la glace. Dans les premiers millimètres du support, ce refroidissement peut atteindre jusqu'à 12 °C en l'espace d'une minute. Ce refroidissement très rapide de la surface entraîne de considérables contraintes superficielles. Un béton gélif soumis à de telles conditions se fissure et s'épauffre, ce qui conduit à une destruction de la surface du béton. Cette destruction se répète à chaque salage. On constate que le revêtement routier protège le béton se trouvant au-dessous contre ce choc thermique; par contre, celui-ci agit avec une très grande intensité sur le béton des bordures et des parapets, même à travers une protection étanche (fig. 4).

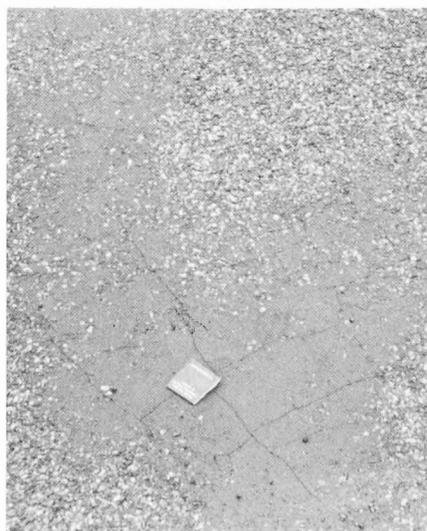
Fig. 6. — Ce revêtement d'asphalte coulé s'est désagrégé après un hiver seulement, l'étanchéité étant épaisse et trop tendre.

On ne devrait pas, par exemple, avoir une épaisseur et une élasticité trop grandes et en même temps une dureté trop faible. En effet, en hiver le revêtement devient cassant et il se désagrège si le support est trop tendre. Au contraire, un revêtement placé sur un support plastique et mou « flotterait » en été (fig. 5 et 6).

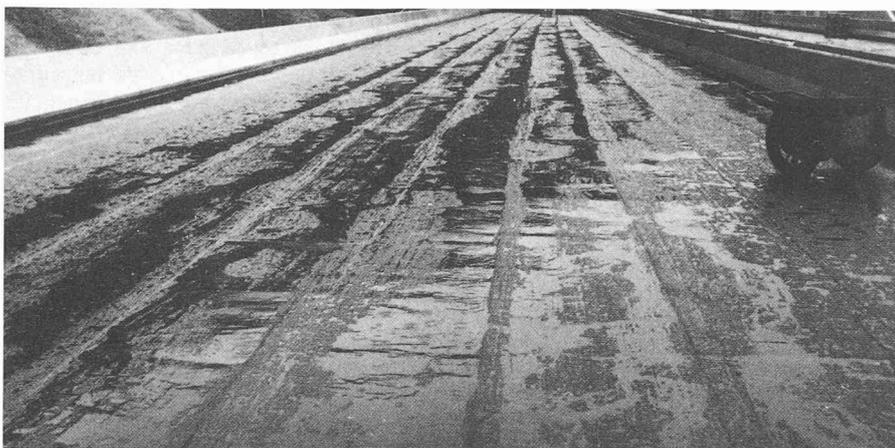
Fig. 8. — Les joints entre des feuilles à base de bitume modifié forment une retenue d'eau qui reste dans les pores de l'enrobé.

peuvent causer un compactage différentiel du revêtement lors du cylindrage (spécialement avec les enrobés), mais aussi blesser l'étanchéité des joints par des pressions locales excessives (fig. 8).

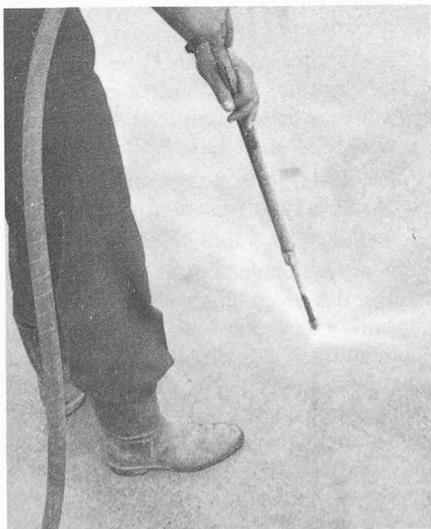
Fig. 9. — Nettoyage à l'eau sous très haute pression de la surface du béton (750 bars).

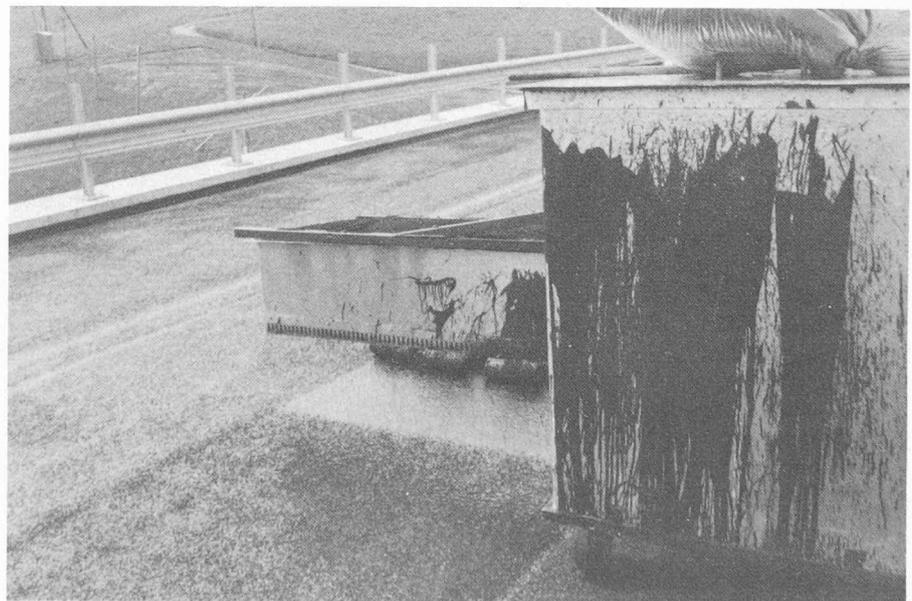
Fig. 15. — Epanchage à la machine des granules de caoutchouc servant de liaison avec le revêtement.
