**Artikel:** Construction en galerie d'un collecteur: syndicat d'épuration des eaux usées de Delémont et environs  
**Autor:** [s.n.]  
**DOI:** <https://doi.org/10.5169/seals-75354>

# Construction en galerie d'un collecteur

## Syndicat d'épuration des eaux usées de Delémont et environs

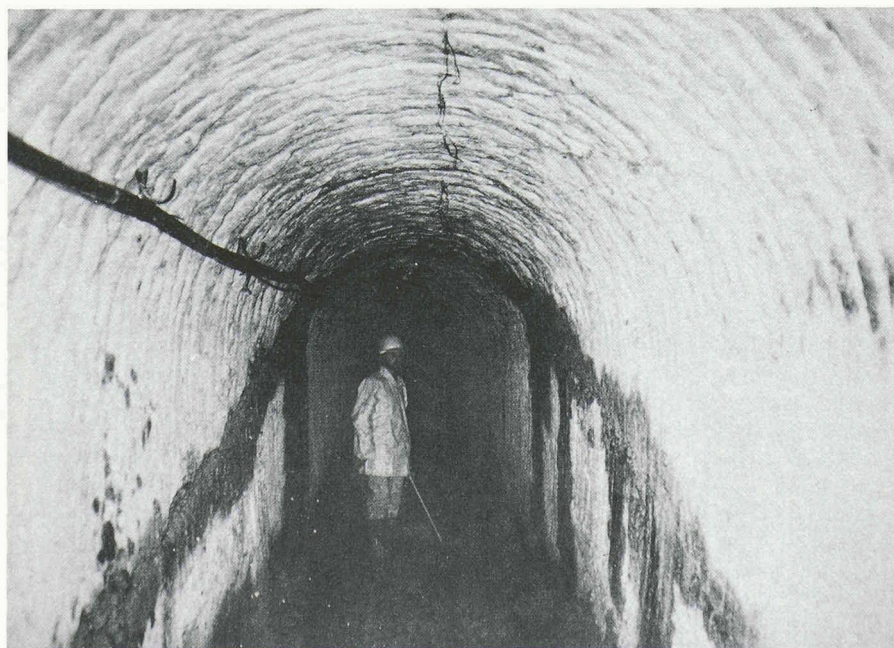
Fig. 4. — Suintements au niveau d'un interlit marneux dans le séquanien moyen à 435 m du portail nord.

L'épaisseur de la roche au-dessus de la voûte est d'environ 90 m au portail nord et diminue progressivement pour n'atteindre que 5 m au portail sud. La roche, son pendage, l'absence de cavité importante, de même que les formes et la grandeur de la section n'ont pas exigé des mesures de renforcement et de soutène-

ment particulières (fig. 4). Les parements et la voûte de la galerie sont revêtus d'une couche de gunite ayant une épaisseur moyenne de 7 cm. Celle-ci est talochée sur les parements pour les rendre plus lisses et faciliter ainsi l'écoulement de l'eau. Afin de favoriser l'adhérence du béton projeté à la paroi, un treillis fin tenu par des goujons «Hilti» est posé contre la roche.
