# Développement d'un nouveau type de mâts métalliques

## Lignes de transport d'énergie à 132 kV des Chemins de fer fédéraux

par Pierre Bergier et Michel Crisinel, Lausanne

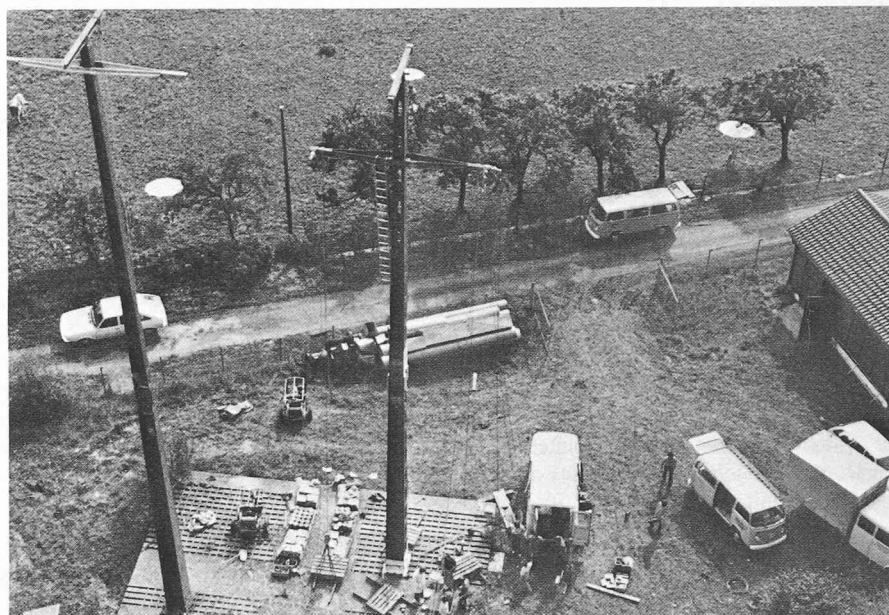
Fig. 4. — Plate-forme d'essai à Aigle.

L'essai des deux mâts porteur et tenseur, exécuté en plein air sur la plate-forme spéciale d'Aigle (fig. 4), a nécessité les dispositifs de mise en charge et de mesure particuliers décrits ci-dessous.
