Protections de rive de grande rugosité hydraulique

Par Renato Dénes,
Ingénieur civil EPFZ,
Ottenweg 24,
8008 Zurich

Expériences au sud de la Bolivie

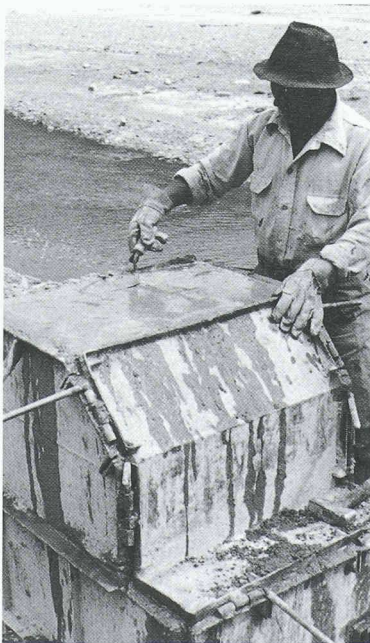
Fig. 12. – Un bloc vient d'être coulé
