L'art de faire réapparaître un bâtiment: rénovation du siège de l'entreprise Nestlé à Vevey

Zeitschrift: **Ingénieurs et architectes suisses**

L'art de faire réapparaître un bâtiment

Rénovation du siège de l'entreprise Nestlé à Vevey

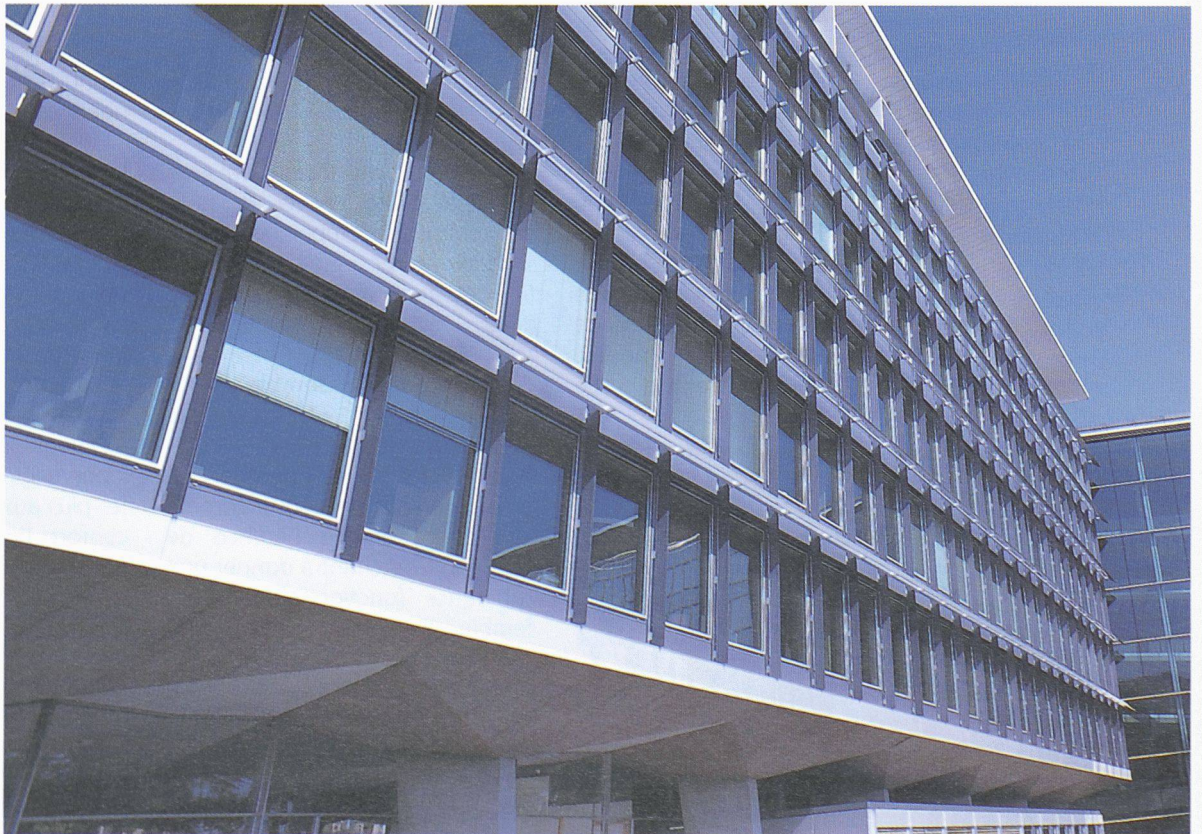
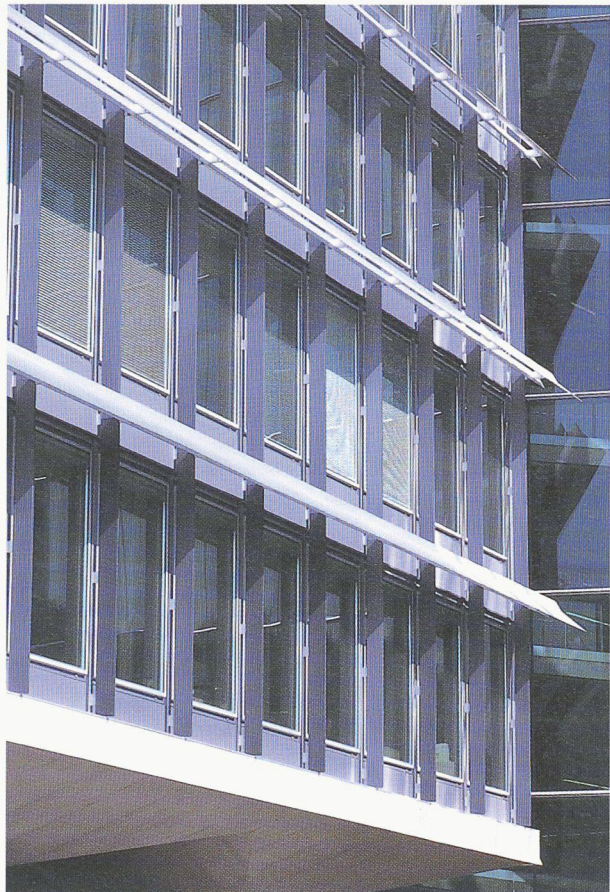
Fig. 5. Façade sud après rénovation (Photo Pierre Boss, Renens)

Fig. 6. Façade sud après rénovation (Photo Pierre Boss, Renens)

- l'application d'un verre extérieur anthélius doté d'un facteur réfléchissant mais dépourvu d'effet de miroir (fig.5 et 6).
