Umbau eines Hamburger Kontorhauses

Reconstruction of an old
Hamburg counting-house

Kaufmannshaus Hamburg

Graaf-Schweger + Partner, Architekten,
Hamburg

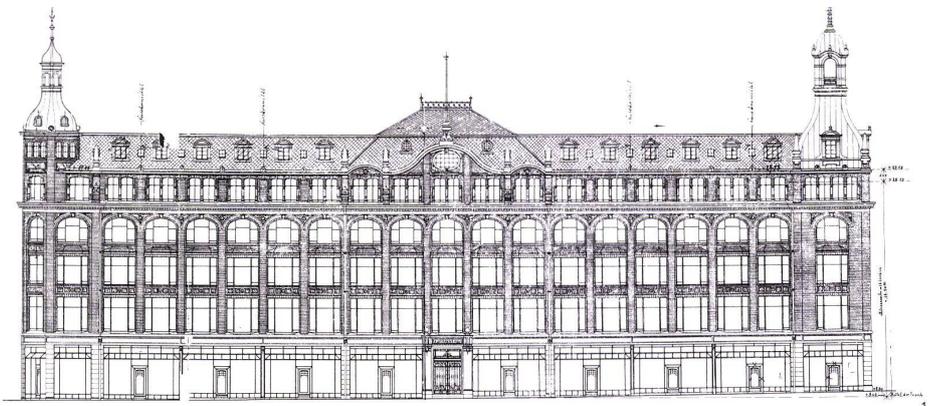
1
Ansicht des alten Kaufmannshauses.
Vue de l'ancien édifice corporatif.
Elevation view of the old association building.

Das Kaufmannshaus erlitt während des zweiten Weltkrieges erhebliche Schäden und wurde durch zahlreiche Erneuerungs- und Umbaumaßnahmen entstellt. Es wurde in seiner äußeren Erscheinung – Ausbildung der Erdgeschosßfassade und der Fenster sowie der Aufbauten oberhalb des 4. Obergeschosses – umfassend »überholt«. Die formale Ausbildung orientierte sich an den ursprünglichen Gestaltungsmerkmalen, wenngleich die Architekten sowohl bzgl. der Formensprache als auch der Materialien historisierende Lösungen konsequent vermieden haben.

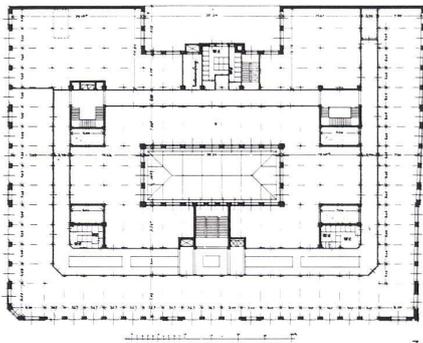
2

2, 3
Querschnitt und Grundriß des alten Kaufmannshauses.
Coupe transversale et plan de l'ancien édifice corporatif.
Cross section and plan of the old building.

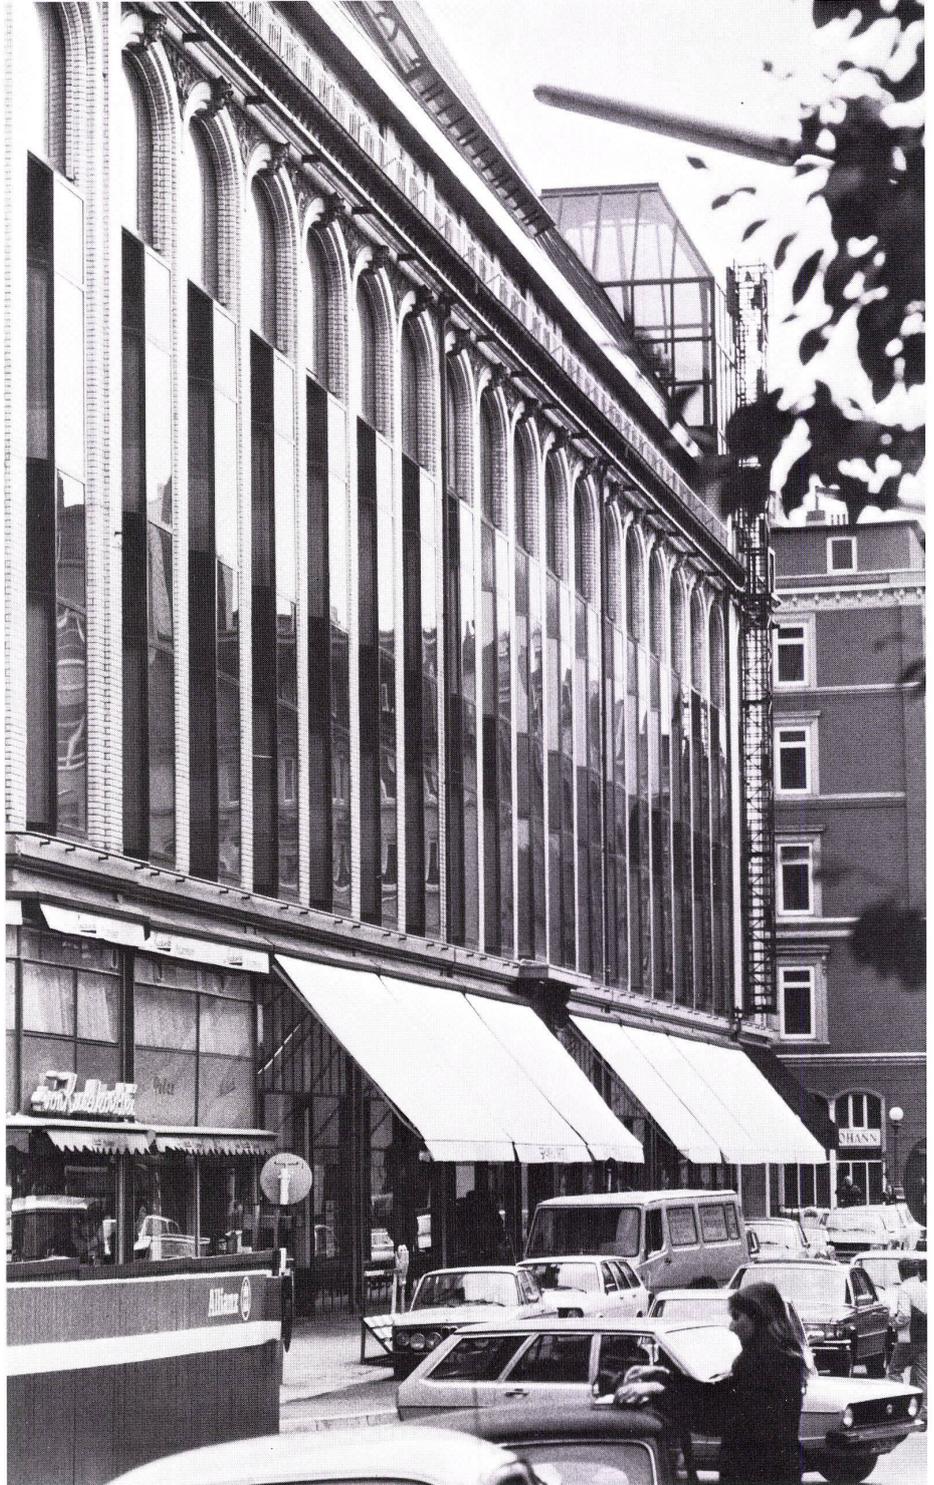
4
Ansicht nach dem Umbau.
Vue après la transformation.
Elevation view after transformation.

Aus der Anordnung einer Passage zur Erschließung der Ladenflächen ergab sich die Möglichkeit, das Erdgeschoß zu dem mittleren Lichthof zu öffnen und diesen bei Anheben des Glasdaches auf die Ebene +5 zu dem räumlich integrierenden Element des ganzen Gebäudes auszubilden.

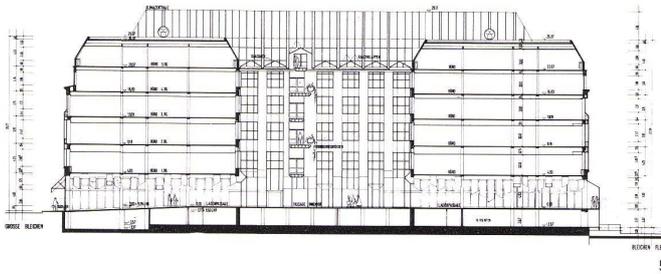
5

5-7
 Querschnitt, Grundriß 1.-3. Obergeschoß, Grundriß Erdgeschoß 1:1000.
 Coupe transversale, plan des étages 1 à 3, plan du rez-de-chaussée.
 Cross section, plan 1st to 3rd floors, Plan ground floor.
