## Kulturhaus in Randers, Dänemark

Maison de la culture à Randers, Danemark  
Cultural centre in Randers, Denmark

Flemming Lassen, Kopenhagen  
Mitarbeiter: Peter Brodersen,  
Per Lassen, O. Z. Nielsen

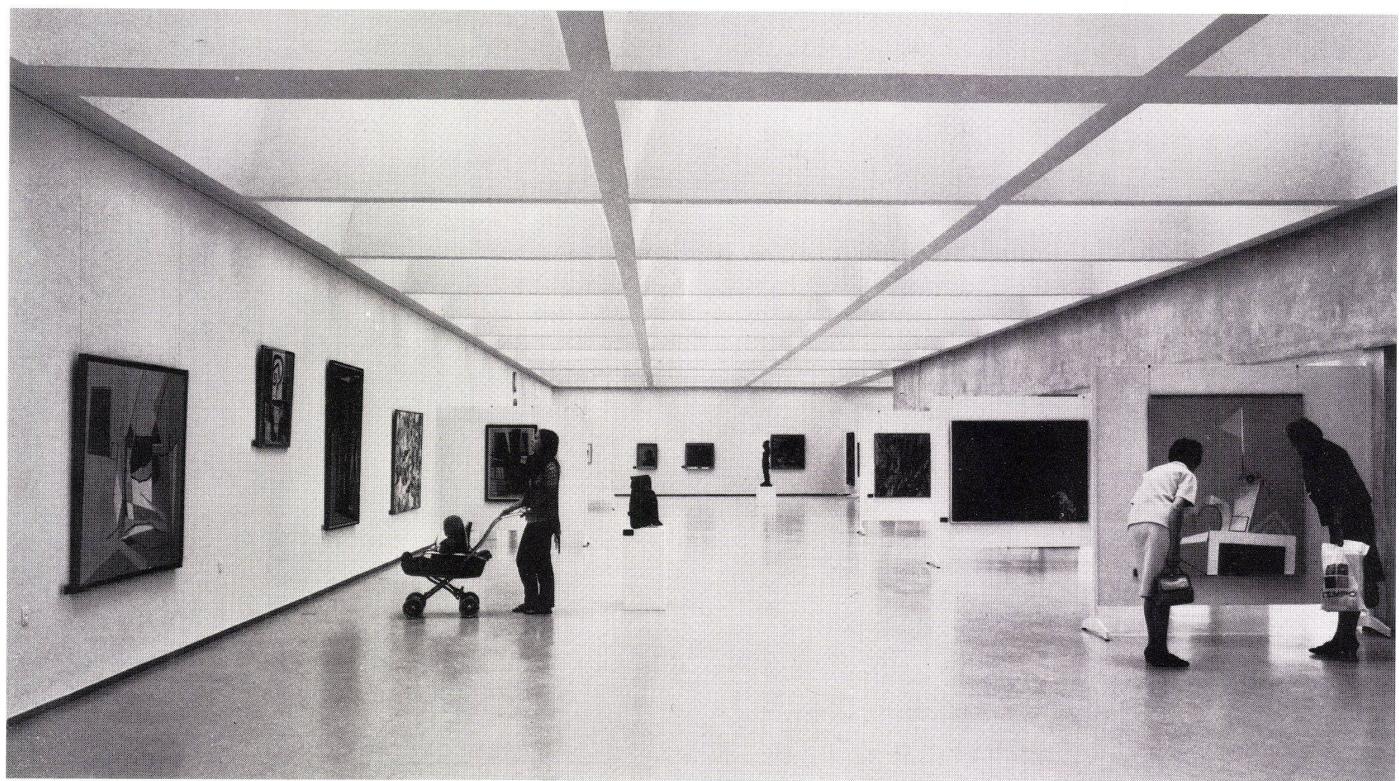
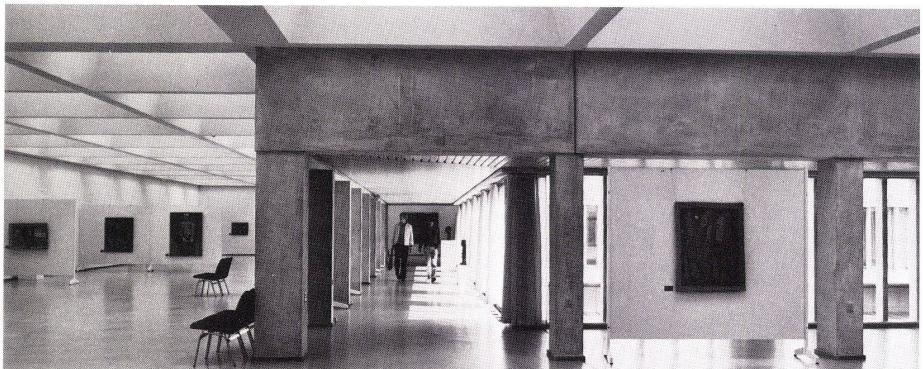
6, 8  
Kunstmuseum im zweiten Geschoß.  
Musée d'art au second étage.  
Art museum on the second floor.

Das Kunstmuseum im zweiten Obergeschoß erhält sein Tageslicht durch 132 Oberlichtschächte, die über die gesamte Ausstellungsfläche verteilt sind und eine völlig gleichmäßige und reflektfreie Belichtung ergeben.

The art museum on the second floor receives its natural daylight illumination via 132 skylight shafts, which are distributed over the entire exhibition area and yield a completely uniform light free of reflections.

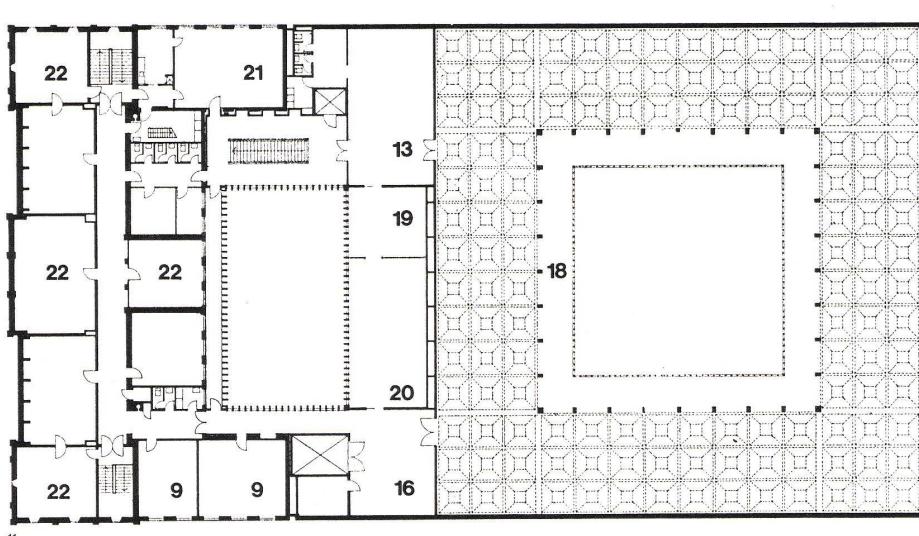
11  
2. Obergeschoß.  
2ème étage.  
2nd floor.

9 Büros / Bureaux / Offices  
13 Foyer  
16 Arbeitsraum / Local de travail / Work room  
18 Kunstmuseum / Musée d'art / Art museum  
19 Larsen Stevøn-Sammlung / Collection Larsen  
Stevøn / Larsen Stevøn Collection  
20 Graphische Sammlung / Collection graphique /  
Graphic art collection  
21 Kantine / Cantine / Canteen  
22 Unterrichtsräume / Locaux d'enseignement / Class-  
room

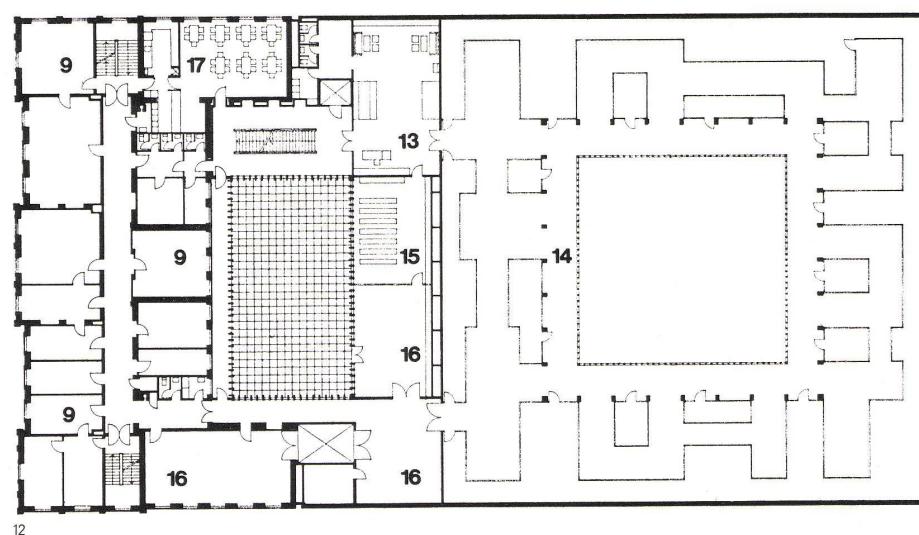
12  
1. Obergeschoß.  
1er étage.  
1st floor.

9 Büros / Bureaux / Offices  
13 Foyer  
14 Kulturhistorisches Museum / Musée d'histoire de  
la culture / Historical museum  
15 Auditorium  
16 Arbeitsräume / Locaux de travail / Work rooms  
17 Cafeteria / Cafétéria / Cafeteria

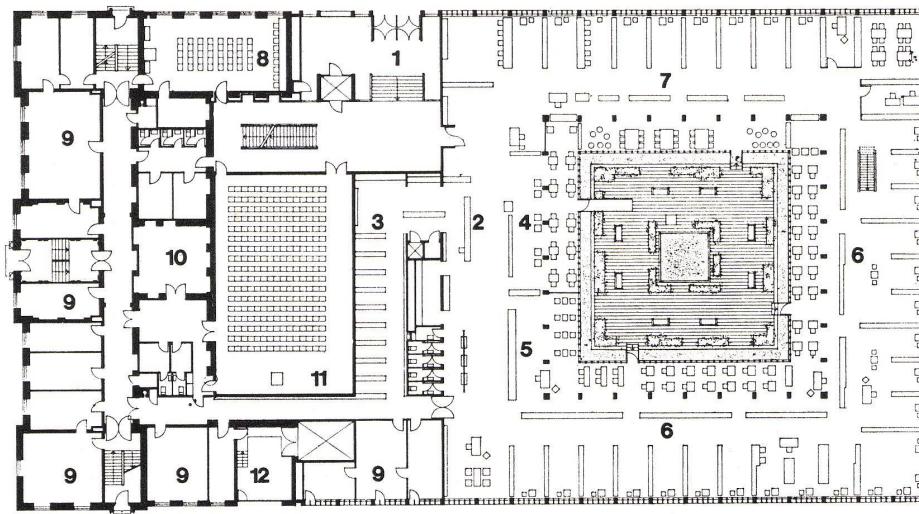
13  
Erdgeschoß.  
Rez-de-chaussée.  
Ground floor.

1 Haupteingang / Entrée principale / Main entrance  
2 Informationsstand / Stand de renseignements /  
Information stand  
3 Büchermagazin / Réserve de livres / Reserve stacks  
4 Zeitungen / Journaux / Newspapers  
5 Musik / Musique / Music  
6 Erwachsenenbibliothek / Bibliothèque des adultes /  
Adults' library  
7 Kinderbibliothek / Bibliothèques des enfants /  
Children's library  
8 Musikraum / Salle de musique / Music room  
9 Büros / Bureaux / Offices  
10 Stuhlmagazin / Réserve de chaises / Chair storage  
11 Vortragssaum / Salle de conférences / Lecture room  
12 Liftzugang / Accès aux ascenseurs / Access to lifts

Der Vortrags- und Ausstellungssaal im Erdgeschoß, mit direktem Zugang von der Vorhalle her, wird von allen drei Instituten benutzt. Die Garderoben und Toiletten befinden sich im Untergeschoß, von wo aus ein Aufzug für 15 Personen alle Geschosse verbindet, so daß sich Personen in Rollstühlen oder solche mit Kinderwagen frei im ganzen Hause bewegen können.

The lecture and exhibition room on the ground floor, with direct access from the lobby, is used by all three departments. The cloakrooms and toilets are located in the basement, from where a lift accommodating 15 persons connects with all floors, so that people in wheelchairs or those with prams can circulate freely.
