Die Ausgrabungen auf dem Münsterplatz 1942

Von Ingenieur Fritz Maurer

Bei der Neulegung einer städtischen Hauptwasserleitung stiess man im Herbst 1942 auf zahlreiche Mauerüberreste, die den Anlass boten, systematische Sondierungen vorzunehmen. Die Ergebnisse dieser Untersuchungen sind heute ausgewertet, und es kann abschliessend folgendes mitgeteilt werden: Aus alten Urkunden und Chroniken ist bekannt, dass im Jahre 1506 an Stelle der zwei untersten Häuser der Kesslergasse von Domprobst Johann Armbruster eine sehr kostbare Kapelle erbaut worden war. Es galt, Ueberreste dieser Kapelle zu suchen und ihren mutmasslichen Grundriss festzustellen. Ferner kamen im Umkreis des Münsters, sowohl auf der Seite der Kirchgasse, wie auch auf der Plattform eine grosse Zahl von menschlichen Knochen zum Vorschein. Die Ausdehnung dieses ältesten Kirchhofes der Stadt Bern ist heute festgestellt.

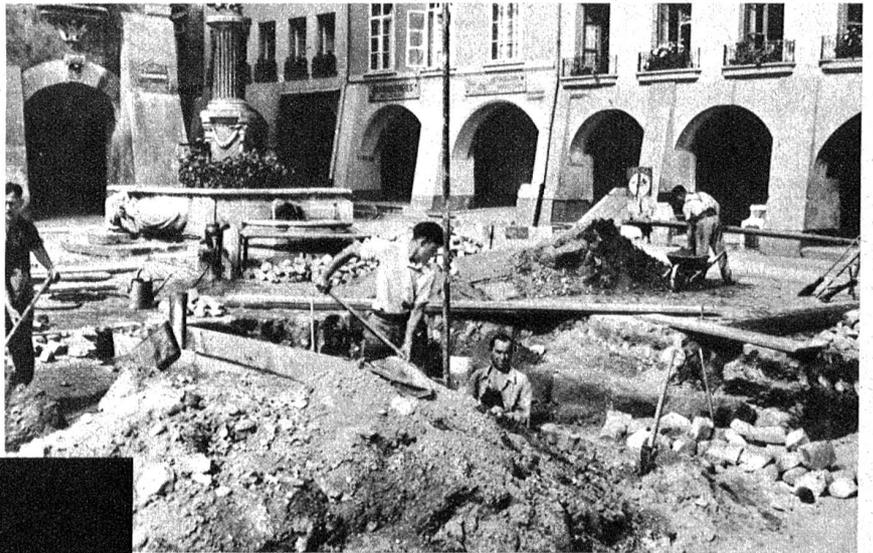
Die Mauerreste wurden genau herausgearbeitet, um vermessen zu werden (Photo W. Nydegger)

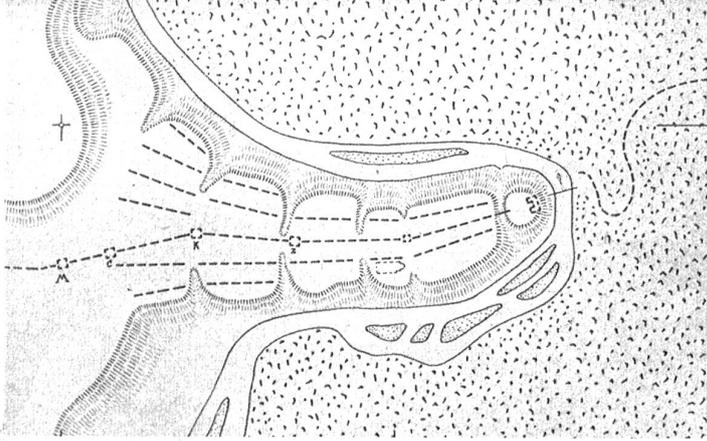
Die topographische Lage der Stadt Bern mit ihren durch natürliche Gräben und Einschnürungen gekennzeichneten Etappen des Stadtausbaus: Zeitglockenturm 1191 (Z), Käfigturm ca. 1250 (K), Christoffelturm 1346 (C); stand ehemals als Abschluss der Spitalgasse ungefähr am Platz der heutigen Tramhaltestelle) und Murtentor (M, an der Kreuzungsstelle Schwanengasse — Bubenbergplatz).

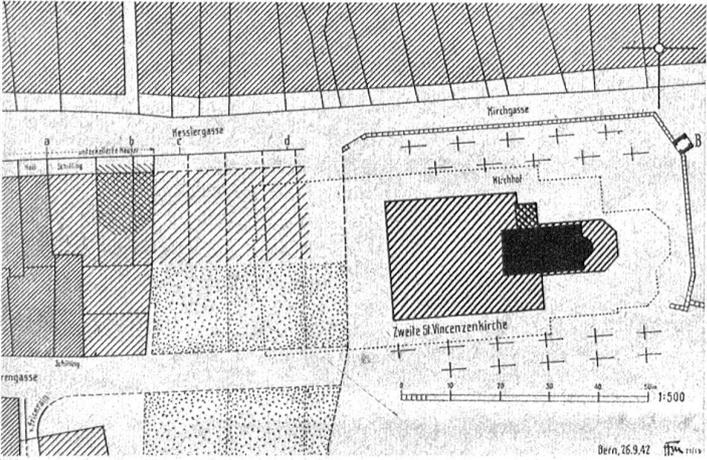
Kirchgasse und heutiger Münsterplatz im 13. Jahrhundert. Die erste Vinzenzenkirche, die älteste Kirche Berns (auf der Abb. schwarz), war ein kleiner Bau von bescheidenen Ausmassen. Wir dürfen sie uns ungefähr so gross wie die heutige Bremgartenkirche oder wie das Einigenkirchlein vorstellen. Um das Jahr 1289 wurde an derselben Stelle ein zweiter Kirchenbau errichtet (auf der Abb. schräg schraffiert). Diese zweite Vinzenzenkirche mag ungefähr so wie die heutige Kirche von Köniz ausgesehen haben. Der Kirchturm (auf der Abb. kreuzweise schraffiert) befand sich auf der Seite der Kirchgasse. Die Häuser der Kesslergasse schattseits reichten vermutlich zu jener Zeit bis fast an die Kirche heran.

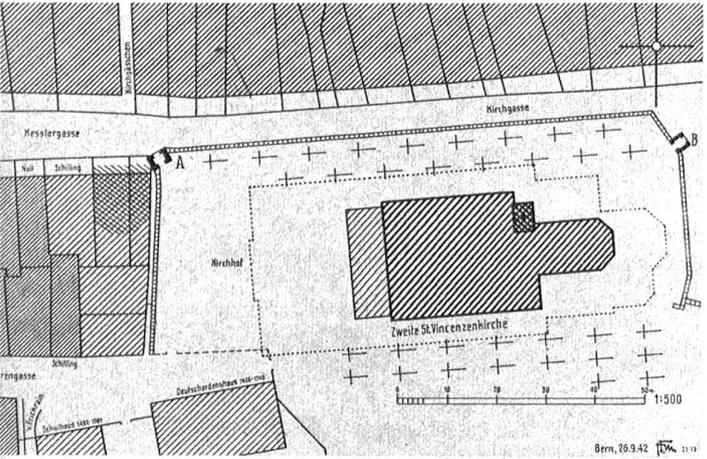
Die alte Kirche war von einem Friedhof umgeben, dessen Mauern mitten über den heutigen Münsterplatz und mitten durch die heutige Kirchgasse hinabgingen. Bereits im Jahre 1310 wurde der Kirchhof erweitert, und 1334 begann man zur Vergrößerung des Begräbnisplatzes die grosse Stützmauer der heutigen Plattform aufzubauen. Bei Sondiergrabungen (im Jahre 1942) wurden die Ueberreste der alten Kirchhofmauer aufgedeckt sowie die noch festgefügt, gut erhaltenen Fundamente eines viereckigen Turmes an der Nordwestecke des Kirchhofes (auf der Abb. mit A bezeichnet) und ein vermutlich ähnliches Bauwerk auf der Seite gegen die Junkerngasse (auf der Abb. mit B bezeichnet).

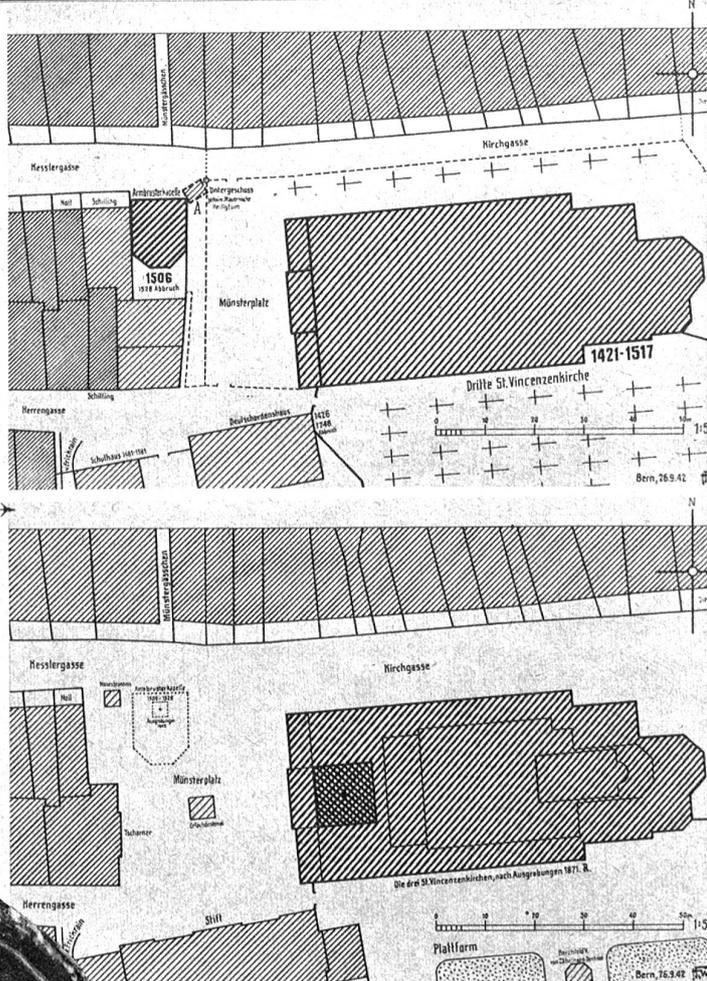
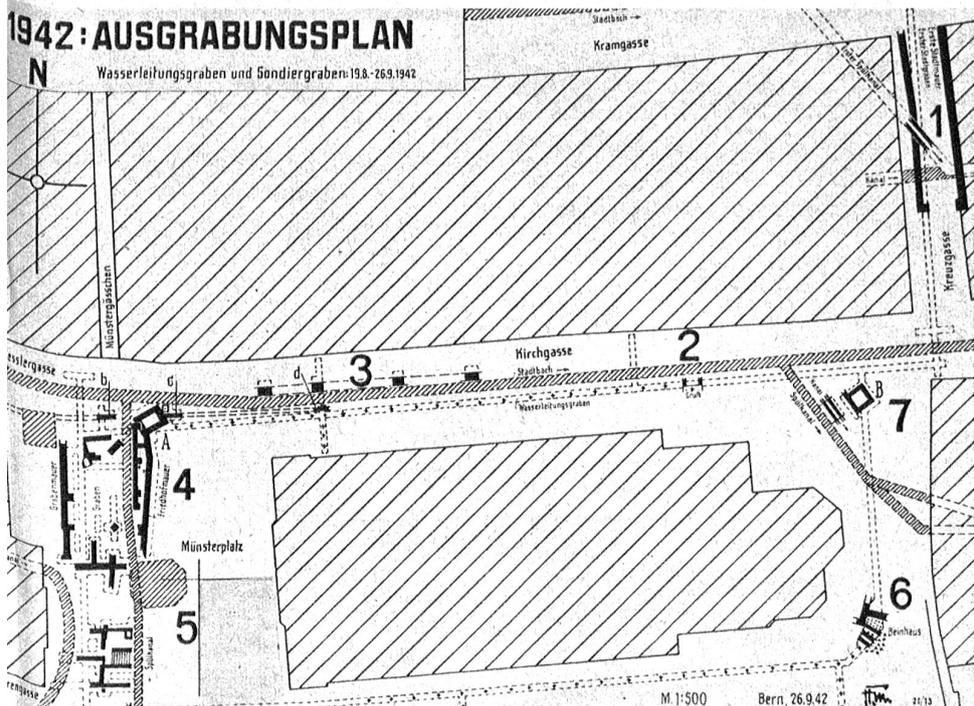
Situationsplan der Sondiergrabungen im Umkreis des Münsters.

Anlässlich der Neulegung einer städtischen Hauptwasserleitung, 1942, stiess man zu wiederholten Malen und an verschiedenen Stellen auf altes Gemäuer. So an der Kreuzgasse auf eine alte Mauer, die eine älteste Stadtmauer vermuten lässt, sowie auf das Bett eines Stadtbachkanals, das unter den heutigen untersten Häusern der Kramgasse schattseits durchging (Plan). 1. Dieser Kanal ist ein zwingender Beweis, dass der Stadtbach zur Bewässerung des unteren Stadtteils schon erstellt und benutzt wurde, bevor noch die Häuser an der Kramgasse gebaut waren. Bei 2 wurde eine mit einer Sandsteinplatte abgedeckte Gruft angeschnitten, worin ein Skelett lag. Bei 3 stiess man auf die soliden Reste eines früheren Stadtbachbettes. Bei 4 kamen die Fundamente der alten Friedhofmauer zum Vorschein. Ferner deckte man die Fundamente eines festen Turmes (A) sowie eine grosse Zahl von weiteren Fundamentmauern auf, die zum Teil auf lockerem Bau- und Brandschutt erstellt waren. Dieser Bau- und Brandschutt bildete die Auffüllung eines 3,60 m tiefen Grabens, auf dessen Sohle konstantes Grundwasser zutage trat. Bei 5 fanden sich die Grundmauern eines Gebäudes, das zweifellos durch Brand vernichtet wurde. Ueber einer noch wohl erhaltenen Treppe lag eine meterhohe Kohlen- und Brandschuttschicht, in der sich viele wohl erhaltene, höchst wertvolle Stücke ältester Ofenkeramik vorfanden. Bei 6 befand sich ein altes Beinhaus, und bei 7 die Mauerreste eines Bauwerks, das vermutlich ein Gegenstück zum Turm A bei 4 bildet. Innerhalb der Kirchofmauer stiess man überall auf zahlreiche menschliche Gebeine. (Pläne von Ingenieur Fritz Maurer.)

Gräberfelder sind auf der Plattform, auf dem Münsterplatz nordostseitig und an der Kirchgasse, in verschiedenen Tiefenlagen zwischen 1,40 bis 2,20 m, und allgemeiner Orientierung gegen Osten, beim Graben der Ringwasserleitung konstatiert worden. Die Begrenzung des einen alten Friedhofes an der Kirchgasse reicht, wie durch quer zur Strasse gegrabene Wasserleitungen nachgewiesen, bis an den Stadtbachkanal und ist mit dessen Anlage verwischt worden. Die alte Kirchgasse war demnach nur halb so breit wie die heutige. Mit dem Bau des Stadtbachkanals wird auch die alte Friedhofmauer, in Fortsetzung der auf dem Münsterplatz teilweise erhalten gebliebenen, ausgehoben werden sein. Ein Gleiches erfuhr die Friedhofmauer auf der südlichen Seite des Münsterplatzes durch die Anlage des Spülkanals zum Frickrain. Die alte Baumethode ist an den einzelnen Mauerstücken, freiliegenden Pfeilern, Fundamentresten und andern Fragmenten nicht ohne weiteres zu verstehen und zu sehen. Die meisten Mauerenden haben ein unfertiges Aussehen. Es fehlt der Zusammenhang, der Schlussstein oder Auflagerplatte. Einzelne Enden sind beschädigt und abgerissen. Es macht den Anschein, als wäre da schon in früheren Zeiten nachgegraben worden.

Es ist erwiesen, dass ein natürlicher Graben ursprünglich quer zum Platz und Stadtmitten gewesen ist, analog denjenigen stadto- und -westwärts, und eine starke Quadersteinmauer als landseitige Grabenmauer heute verdeckt liegend noch intakt besteht. Es ist ein rechteckig geschlossenes Mauerfundament ostseits des Grabens festgestellt worden und anschliessend, längs des Grabens, ein breites Mauerfundament in Kieselstein. Im Graben selbst kam ein überaus massives, polygonales Bauwerkfundament zum Vorschein. Ferner wurden alte Hausmauern in ein-
