# Moyen Âge = Mittelalter

Zeitschrift: **Chronique archéologique = Archäologischer Fundbericht**

Band (Jahr): **- (1984)**

## MOYEN ÂGE

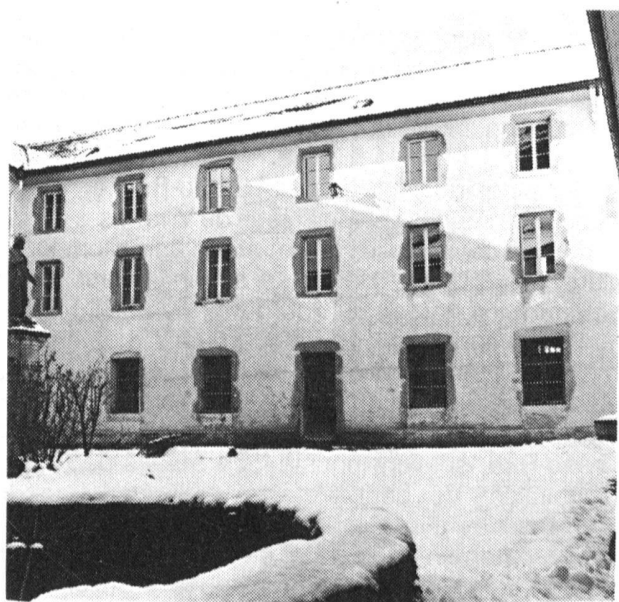
Fig. 53 *Estavayer-le-Lac*. Façade à l'ouest du cloître

Le cloître est limité à l'ouest par un bâtiment (fig. 53) construit vers 1735 et abritant une galerie au rez-de-chaussée. Celle-ci présente une architec-

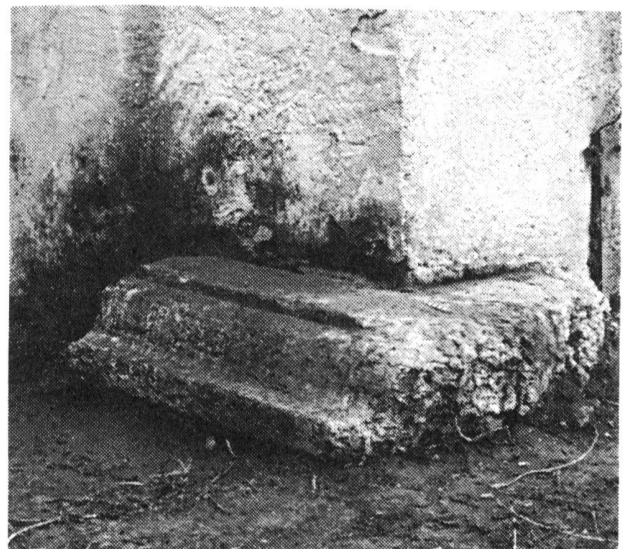
Abb. 76 Kerzers. Eckstein des Fundamentes des Schiffs im Nordosten

Es sei noch erwähnt, dass für die Ecksteine in den Fundamenten des romanischen Baus aus dem 11. Jh. grosse behauene römische Spolien (Abb. 76) aus Jurakalk verwendet wurden.
