**Zeitschrift:** Cahiers d'archéologie fribourgeoise = Freiburger Hefte für Archäologie  
**Herausgeber:** Service archéologique de l'État de Fribourg  
**Band:** 9 (2007)

**Rubrik:** Chronique archéologique 2006 = Archäologischer Fundbericht 2006

# Chronique archéologique/ Archäologischer Fundbericht 2006

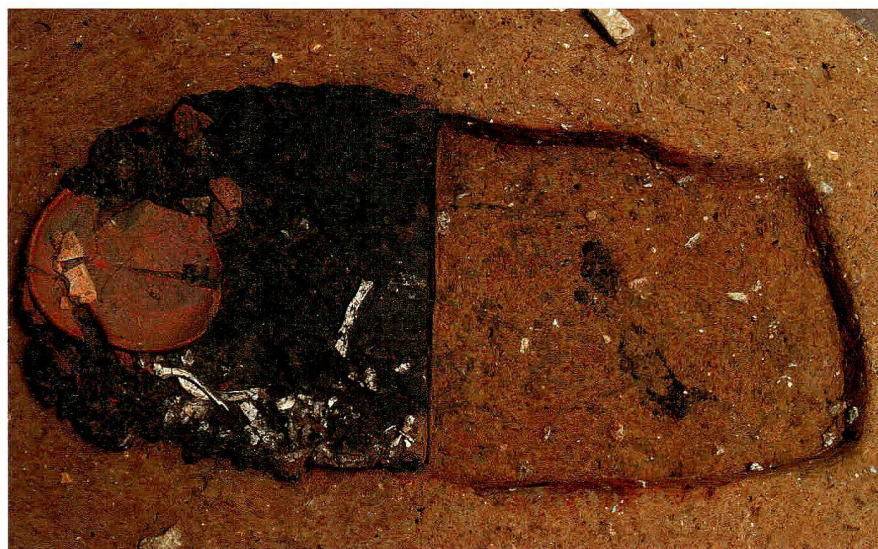
Fig. 2 Arconciel/Pré de l'Arche. Fosse quadrangulaire rubéfiée avec dépôt de mobilier et d'ossements brûlés: tombe?

ratoire. Parmi celles-ci, une vingtaine de fosses circulaires et quadrangulaires n'excédant pas 0,70 m de diamètre et/ou de longueur semblaient liées directement aux rituels funéraires. Dans certains cas, on a pu reconnaître les restes provenant de bûchers funéraires, ensevelis de manière somme toute assez classique. A cela s'ajoutent d'autres structures de combustion assez énigmatiques. De forme quadrangulaire, elles se signalaient dès leur niveau d'apparition par un liseré de terre nettement rubéfiée (fig. 2). Dans leur remplis-

sage, on observe des dépôts de céramiques et d'ossements calcinés – leur origine humaine reste à vérifier – au-dessus d'un lit de braises. A notre connaissance, ce type de structures met en évidence des gestes funéraires particuliers, jamais observés jusqu'ici. Signalons aussi la présence, dans cette partie de la nécropole, d'une tombe à inhumation en cercueil qui a livré quelques tessons de céramique, d'une grande fosse empièrée et d'une aire rubéfiée, de plusieurs trous de poteau avec ou sans calage, ainsi que de deux fossés, très arasés, ne contenant aucun mobilier. Ces structures pourraient attester de possibles marquages et/ou partitions dans la nécropole. (hv, jm)

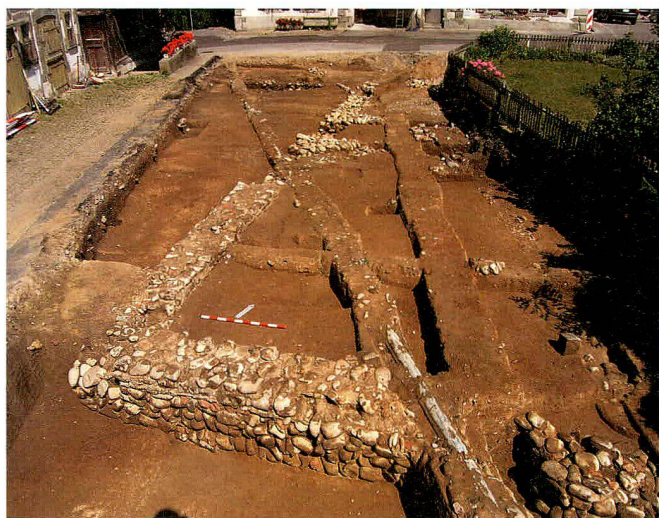
Abb. 4 Bösingen/Dorfplatz, Westsektor. Das römerzeitliche Gebäude während der Ausgrabung. Ansicht von Süden

Im westlichen Sektor wurde ein langer, mindestens 30 x 7,5 m grosser Gebäudekorpus angeschnitten, der stark abgetragen war (Abb. 4). Seine Nord- und Ostfassade liegen ausserhalb der durch die Ausgrabungen erfassten Bereiche. Der Bau besteht aus mindestens sechs aufeinander folgenden Räumen, darunter vier Wohnräume und zwei Korridore. Die beiden Enden schliessen jeweils mit einem Raum ab, der einen aufwändig konstruierten Boden besitzt: ein Terrazzoboden im Süden und ein geometrisch verzierter Mosaikboden im Norden, der

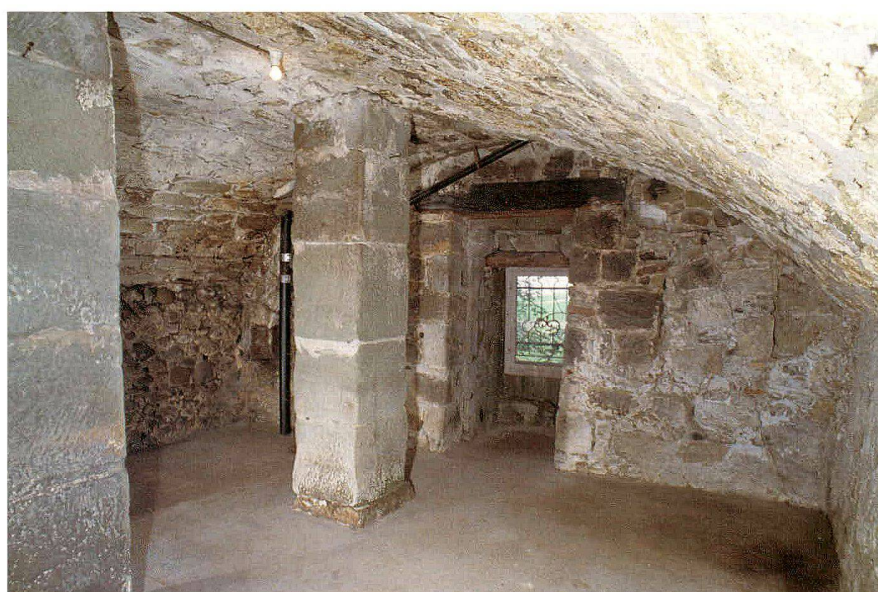
Abb. 10 Fribourg/Johanniterkomturei. Zweites Untergeschoss, Blick nach Nordwesten

Stuhl und Windverband ist ebenfalls bauzeitlich. Die beiden Kellergeschosse (Abb. 10) gehen noch auf mittelalterliche Entstehung zurück. Mindestens fünf Bauphasen lassen sich hier feststellen. Ungeöhnlich ist im unteren Kellergeschoss eine ehemals weite Bogenöffnung zum Fluss hin. In einer späteren Bauphase wurde diese zwar geschlossen, doch wurden in der Zusetzung noch immer mit einer mittleren begehbaren Tür und zwei asymmetrisch angeordneten Fenstern drei grössere Öffnungen beibehalten. Diese wurden vermutlich erst mit dem Neubau des 18. Jhs. auf die Mittelloffnung reduziert. Die Funktion dieser Öffnungen ist nicht erkennbar. Denkbar ist, dass sie zum Warentransport für Lagerzwecke gedient haben. Eventuell ist auch ein Zusammenhang zu einer in den Quellen erwähnten Mühle oder Walke der Johanniter, die 1275 an der Brücke errichtet werden durfte, nicht ausgeschlossen.

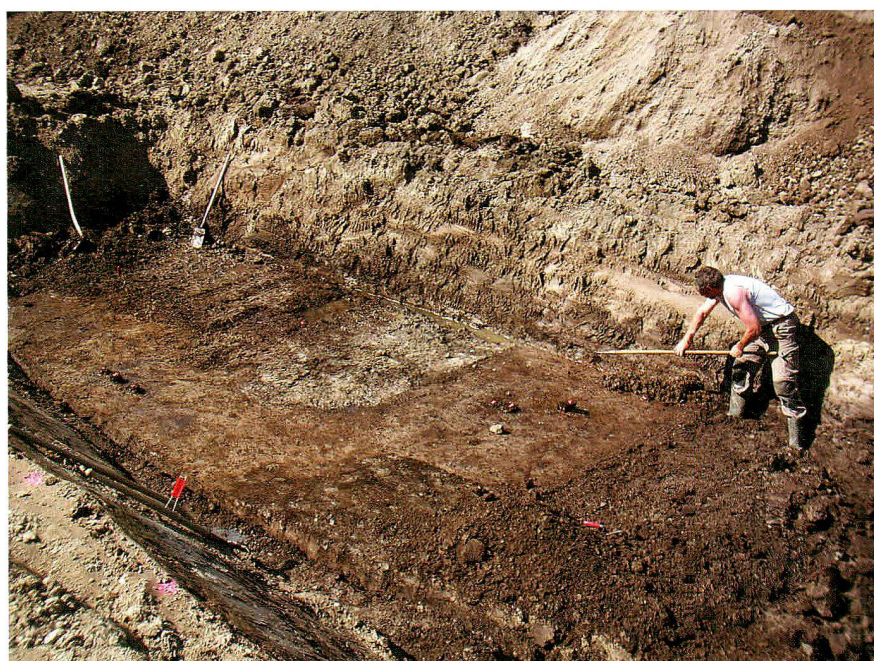
Abb. 16 Muntelier/Dorfmatte 2. Freilegung der Pfähle eines neolithischen Weges

Die Nord-West/Süd-Ost ausgerichteten Reihen bestehen aus vertikal gesetzten Pfählen mit kleinen, durchgehend kreisrunden Durchmesser. Der Abstand zwischen den Reihen schwankt zwischen

1,50 und 1,60 m. Die 28 sehr locker verteilten Pfähle bestehen überwiegend aus Eiche, aber auch aus Weichholz. Sie waren stark zusammengedrückt und zum Teil nur noch auf einer Länge von 40 cm erhalten. Das Niveau, auf dem die Hölzer sichtbar waren, liegt bei 431,50 m ü.M. und entspricht mehr oder weniger einem stark erodierten, organischen Niveau, das von einem sandigen, mit kleinen Kiesel durchsetzten Sediment überlagert wird, was die Nähe zu einer Strandzone wahrscheinlich macht.

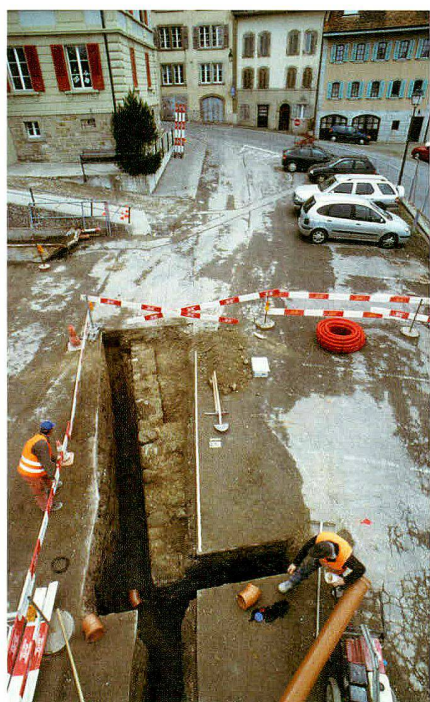
Fig. 19 Rue/Place de la Foire. Vue vers l'est. A l'ouest, le mur observé à l'extérieur du fossé défensif

donc toute la partie nord d'un mur de 8,50 m de longueur a été documentée (fig. 19). Sa largeur variait de 0,60 à plus de 2,50 m dans ses trois derniers mètres et demi en direction de l'ouest (extérieur de la ville) où il était plus massif. Seule une étroite bande ayant été dégagée, l'interprétation de ce mur est difficile, mais il n'est pas exclu qu'il soit en relation avec la porte de Moudon, ou plutôt avec le pont qui permettait de traverser le fossé à cet endroit. (ck, gb)

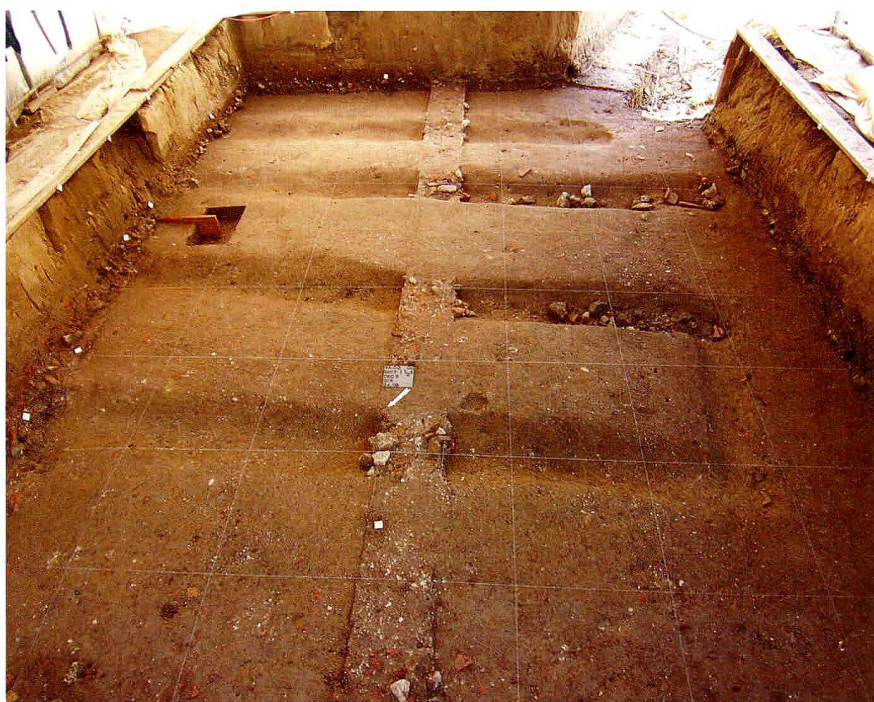
Fig. 20 Vallon/Sur Domplierre. Vue des fossés
