**Zeitschrift:** Cahiers d'archéologie fribourgeoise = Freiburger Hefte für Archäologie  
**Herausgeber:** Service archéologique de l'État de Fribourg  
**Band:** 13 (2011)

**Artikel:** Chronique archéologique 2010 = Archäologischer Fundbericht 2010  
**Autor:** Bär, Barbara / Blumer, Reto / Bourgarel, Gilles  
**DOI:** <https://doi.org/10.5169/seals-389137>

# Chronique archéologique / Archäologischer Fundbericht 2010

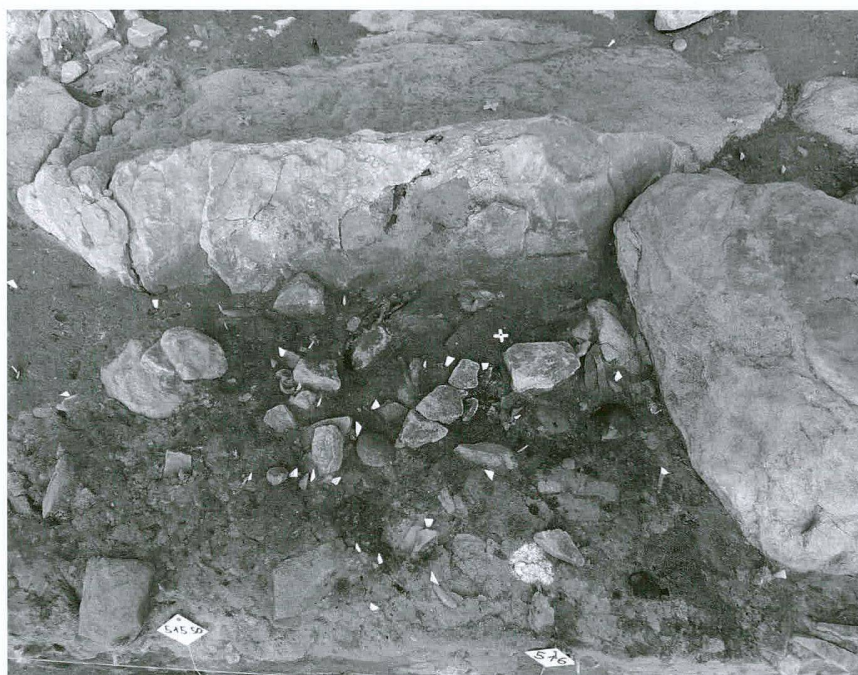
**Fig. 2** Arconciel/La Souche. Vue du bloc retaillé avec le ressaut contre lequel vient s'appuyer un foyer

Parmi les aménagements observés dans l'abri, un bloc de molasse de taille conséquente mérite également d'être signalé. Issu d'un effondrement partiel de la voûte et localisé bien en retrait par rapport à l'aplomb, il devait encombrer une partie de l'espace intérieur protégé. Il a donc été équarri afin qu'une surface habitable plane puisse être recréée, mais un ressaut

contre lequel est venu s'appuyer un foyer a été conservé sur sa face externe (fig. 2).

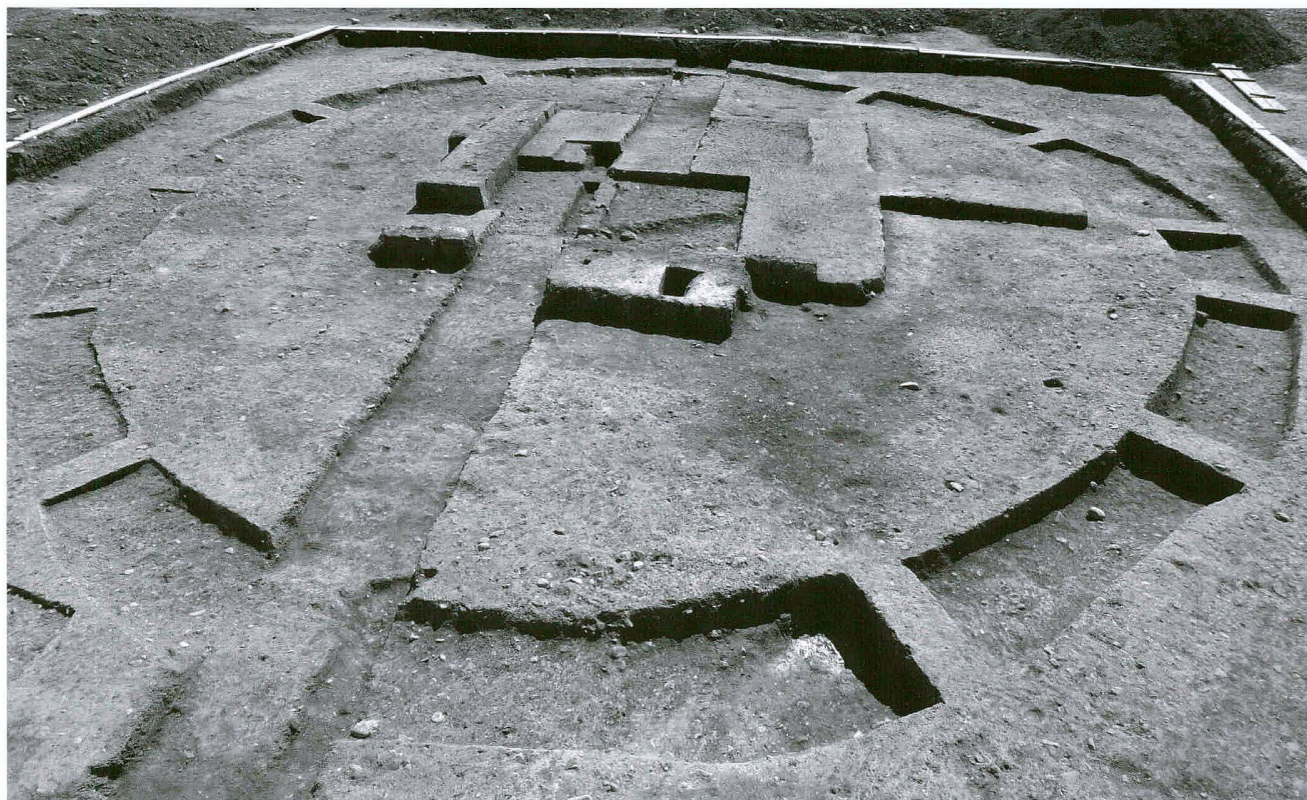
Fig. 4 Bulle/Le Terraillet. Le tumulus 3 et son fossé

de la fouille du tumulus 2 en 2005, un paléosol protohistorique ainsi qu'une structure de combustion ont été observés sous le tumulus 3. Piégés par l'édification du tertre funéraire, ils n'ont livré que quelques tessons de céramique. Seule une datation radiocarbone (Ua-40408:  $3341 \pm 58$  BP, 1769-1494 BC cal. 2 sigma), obtenue à partir d'un charbon de bois prélevé dans le foyer, offre un repère chronologique précis, à savoir l'âge du Bronze ancien. (mm, lk)

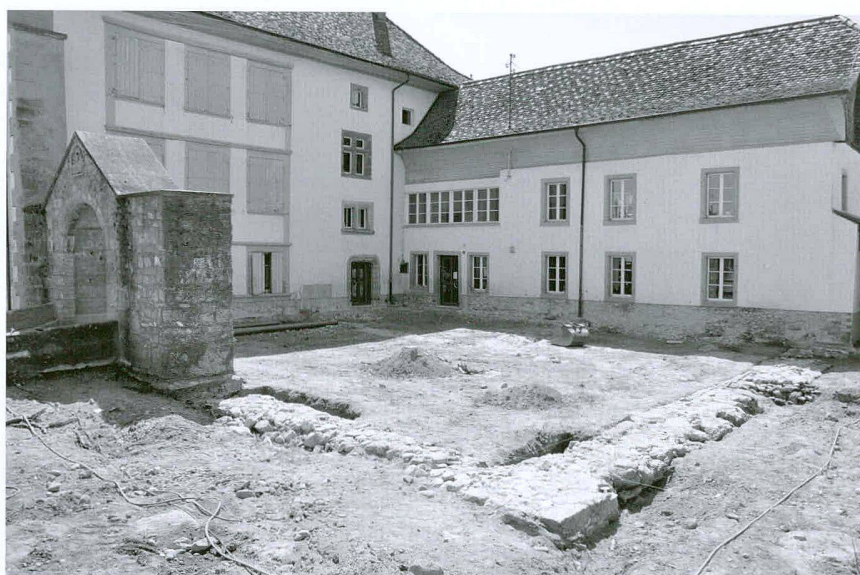
Fig. 5 Cugy/Château. Vue de l'enceinte après dégagement

L'intervention archéologique, de courte durée, n'a pas permis de vérifier si des constructions légères étaient adossées à l'enceinte. Elle a par contre pu mettre en évidence, avant le comblement des douves, au moins une refectio du parement externe de la muraille ainsi que la présence à l'ouest d'ancrages obliques, seuls vestiges d'un probable édifice en bois de près d'un mètre de largeur accroché à la courtine et soutenu par des bras de force.

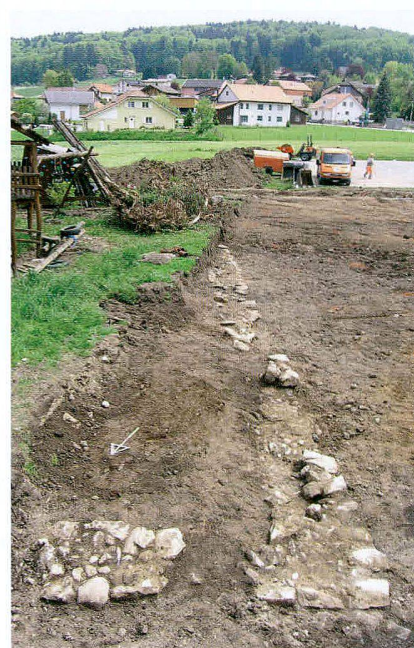
**Fig. 6** Ependes/Au Village. Maçonneries romaines apparues à l'emplacement du nouveau magasin; vue vers le sud-est

La surveillance du mois de mai a permis de préciser les observations précédentes, en documentant notamment quatre maçonneries appartenant à l'établissement antique (fig. 6).

L'une d'elles, isolée, est constituée de blocs non liés au mortier qui ne fournissent aucun élément de datation. Les trois autres délimitent la moitié occidentale d'un bâtiment mal localisé en 2002. Les nouvelles découvertes appartiennent à un corps de bâtiment mesurant 14 x 7 m, qui semble se poursuivre vers le nord-est, hors de l'emprise des recherches de cette année.

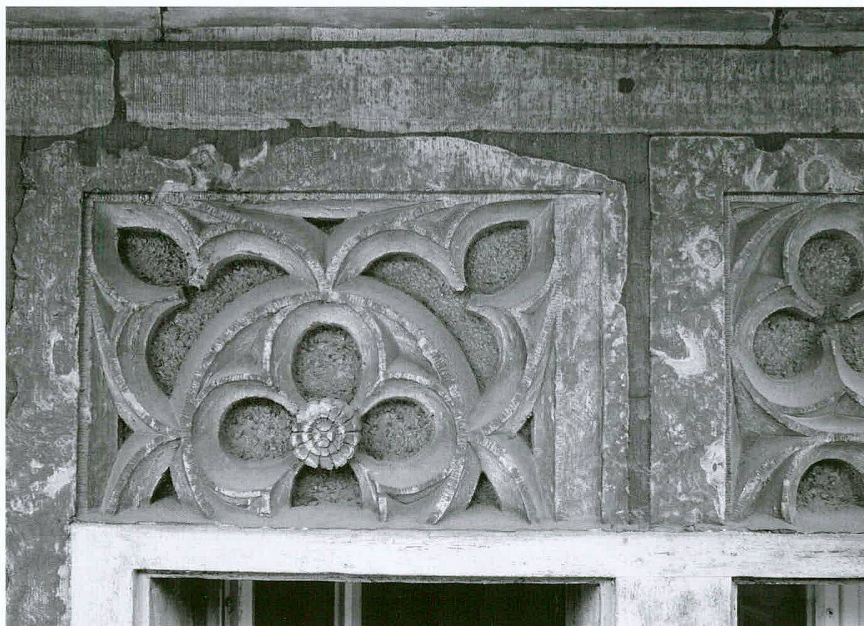
Fig. 10 Fribourg/Rue de Lausanne 12. Fenestration aveugle du 2<sup>e</sup> étage, fin XIV<sup>e</sup>-début XV<sup>e</sup> siècle

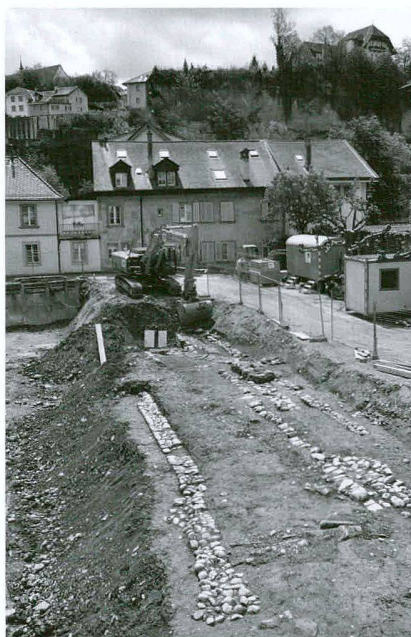
Fig. 11 Fribourg/Rue de la Neuveville 12. Vue générale du site depuis le nord-ouest

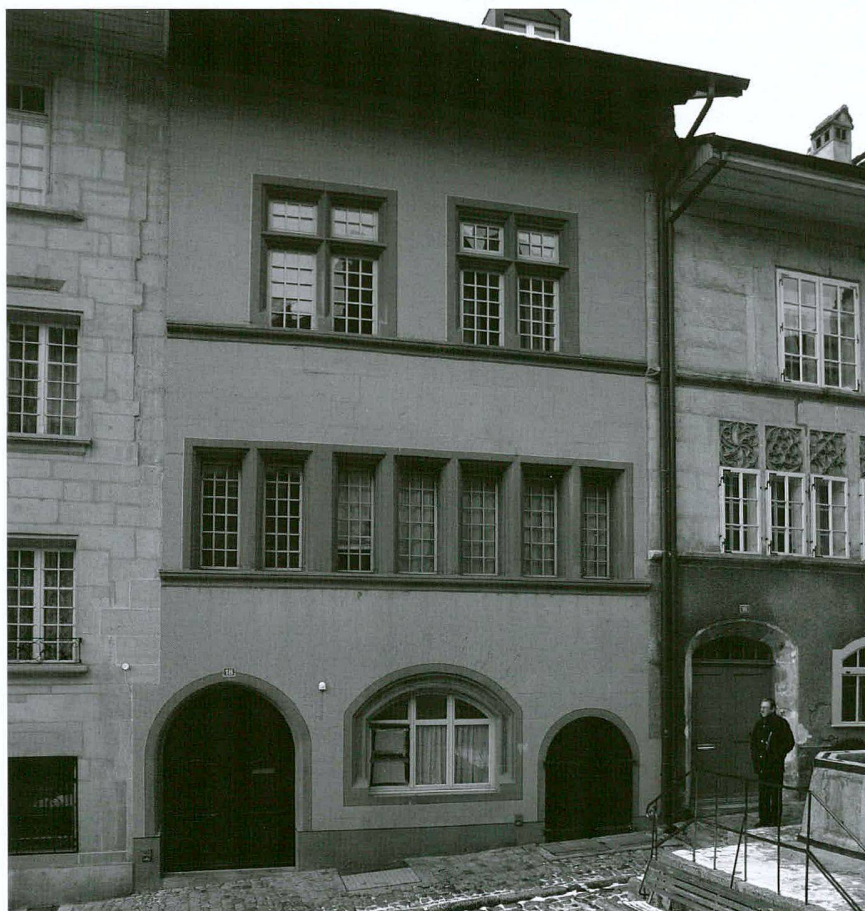
Fig. 12 Fribourg/Rue de la Samaritaine 18. Façade sur rue

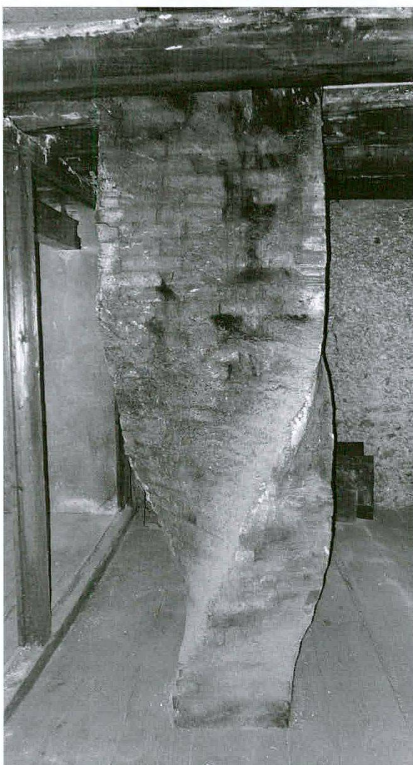
Abb. 14 Murten/Hauptgasse 6. Kamin im dritten Obergeschoss

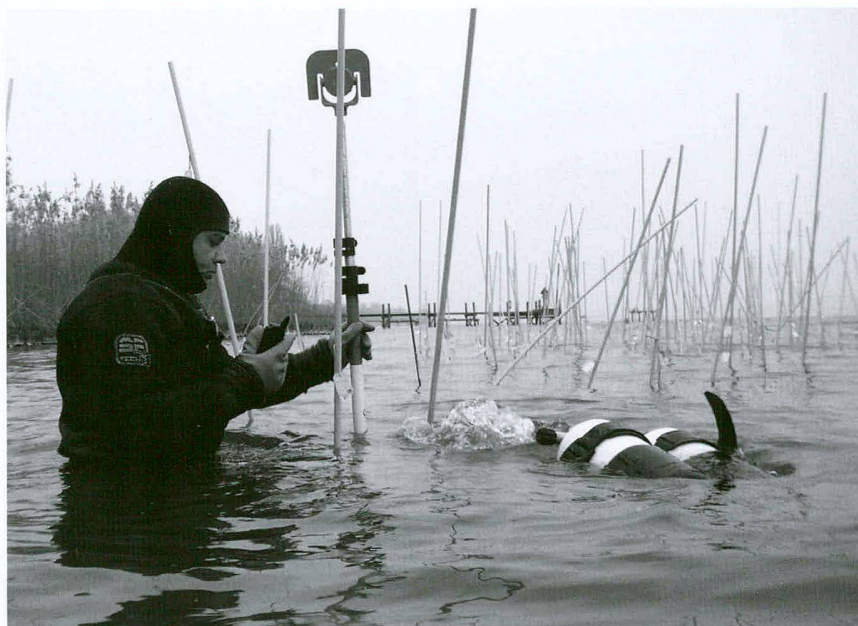
Abb. 16 Murten/Segelboothafen. Einmessen der Pfähle in der von der Erosion betroffenen Zone

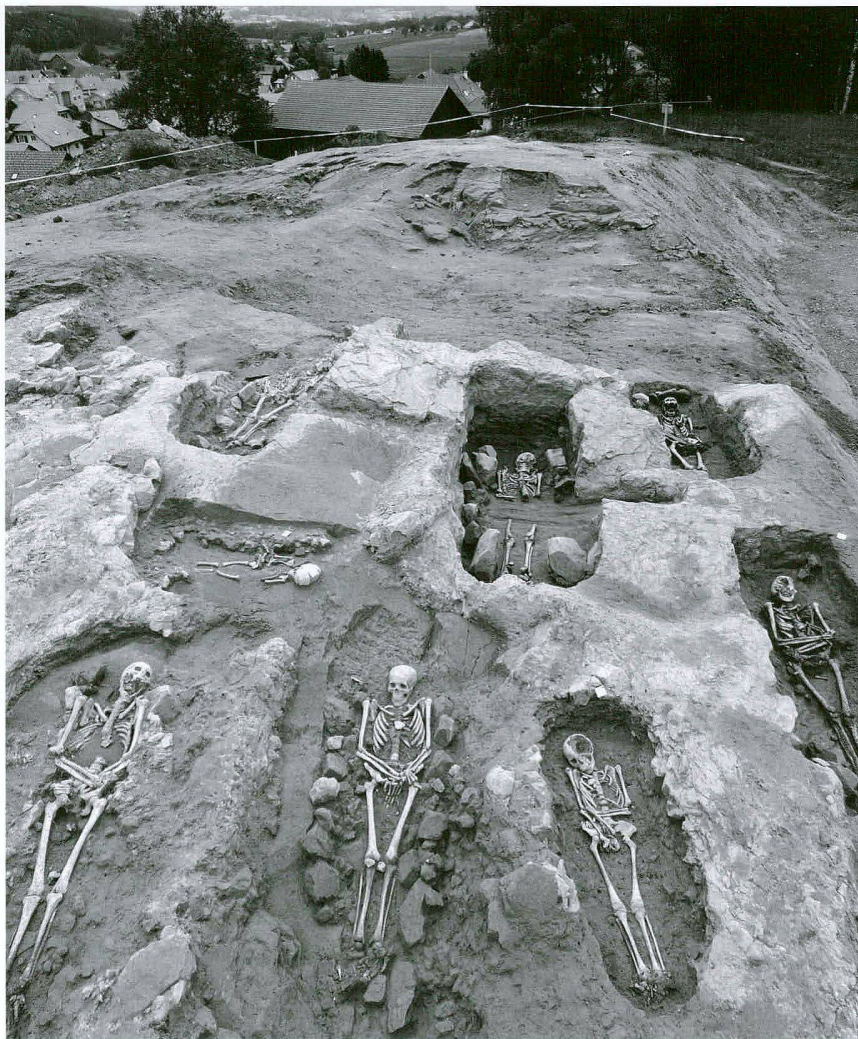
Fig. 17 Porsel/Champ Dessus. Vue générale de la nécropole

La nécropole de Porsel/Champ Dessus (fig. 17) a été mise au jour fortuitement lors de l'excavation du sous-sol d'une maison individuelle. Suite à la découverte d'ossements humains par un machiniste, l'architecte en charge du chantier a immédiatement averti le Service archéologique; afin de ne pas entraver la bonne marche du chantier de construction, la fouille de sauvetage mise sur pied dès l'annonce de la découverte a été menée très rapidement. Ce nouveau cimetière en terre veveysanne occupe un point remarquable du paysage. Il est en effet situé 400 m au nord de l'église actuelle, sur une étroite terrasse marquant l'extrémité de la crête de l'une des plus importantes collines qui surplombent l'actuelle localité. En outre, il est intéressant de signaler la présence, en contrebas et à moins de 300 m au nord-ouest, d'un petit établissement gallo-romain, découvert par prospection en 1990. D'après les données de terrain à disposition, la nécropole se développe sur une vingtaine de mètres de longueur pour une dizaine de mètres de largeur seulement. Compte tenu de l'érosion importante qui caractérise le haut de la butte, il n'est pas exclu qu'à l'origine son extension ait été plus importante. La fouille de 2010 a permis de dégager une trentaine de tombes, toutes des inhumations, mais orientées selon deux axes différents: alors qu'une moitié des sépultures est orientée nord/sud, donc tête au nord, l'autre épouse un axe ouest/est; ces deux orientations ne sont pas différenciées au sein du cimetière. Selon les premiers résultats de l'analyse anthropologique, il apparaît que les femmes, les hommes et les enfants sont représentés à parts presque égales et que toutes les tranches d'âge sont attestées.

Les fosses sépulcrales présentent la particularité d'avoir été creusées dans la molasse qui affleurerait et affleure encore sur presque toute la surface de la nécropole. Les plus grandes d'entre elles peuvent atteindre jusqu'à 2,50 x 1 m. Certaines fosses comportent divers aménagements internes, principalement des blocs de pierre ayant servi à caler des planches de coffres; quelques fragments de fibres du bois ont d'ailleurs été retrouvés dans l'une des sépultures. La position particulière de la plupart des squelettes (épaules relevées, jambes serrées, pieds tendus, etc.) indique que les corps avaient certainement été enveloppés dans des linceuls.
