Fribourg, abbaye de la Maigrange : nouveau voile levé sur l'histoire de la construction

Autor(en): **Bourgarel, Gilles**

Zeitschrift: **Cahiers d'archéologie fribourgeoise = Freiburger Hefte für Archäologie**

Band (Jahr): **19 (2017)**

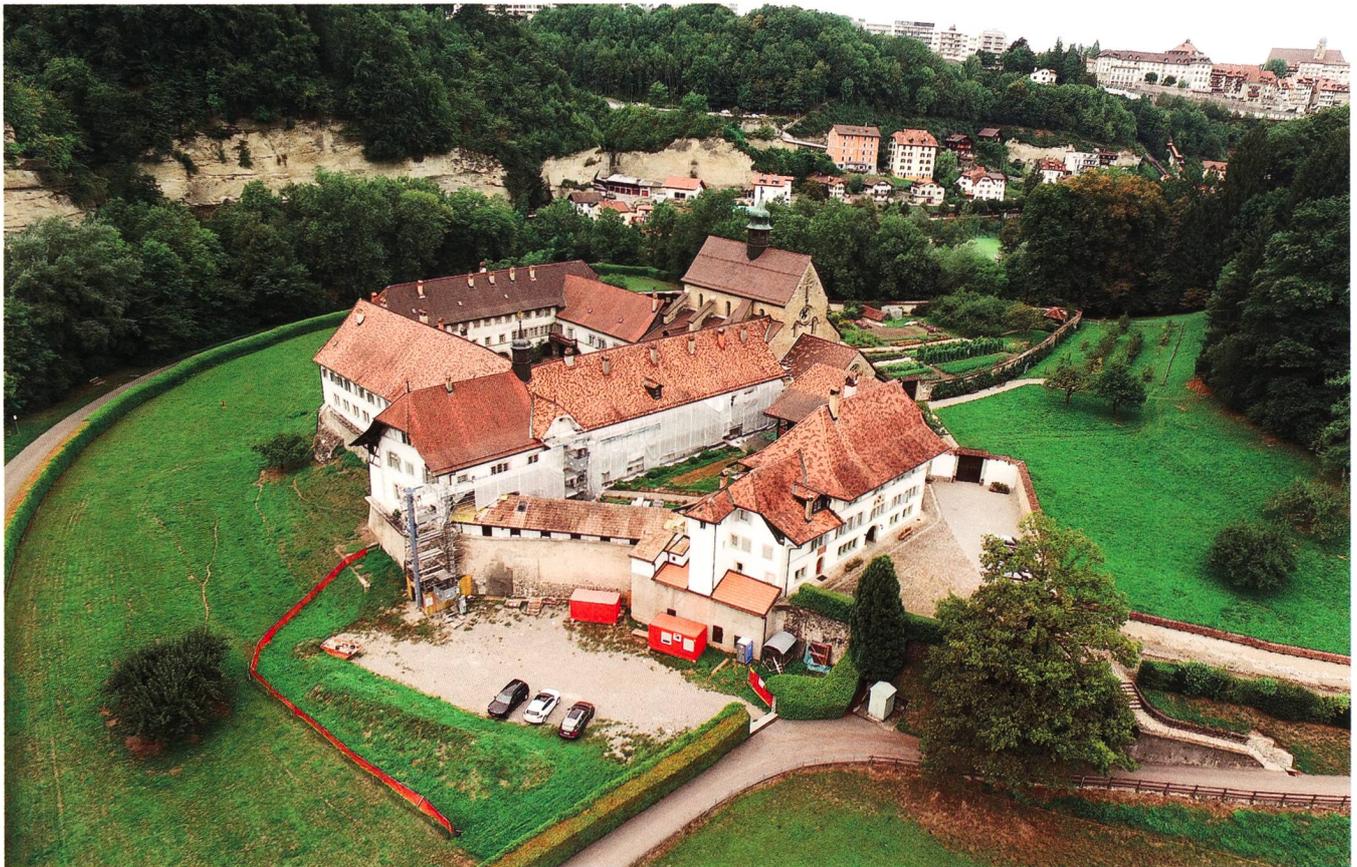
Fig. / Abb. 1

Vue générale de l'abbaye depuis le sud-est durant les travaux de 2015

Depuis 1982, le Service archéologique accompagne les travaux de transformation et de restauration de l'abbaye¹ (fig. 1). Après l'église et le réfectoire, l'aumônerie, l'ancien logis abbatial et les façades sud², les travaux ont touché les façades ouest de l'aumônerie et est de l'aile

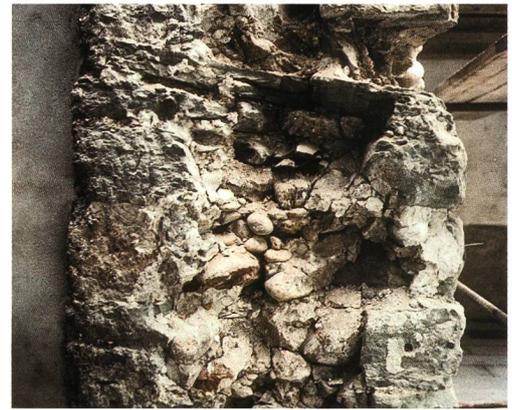
Fig. / Abb. 3

Partie nord de la clôture primitive, coupe du mur en 1982, 1255-1261

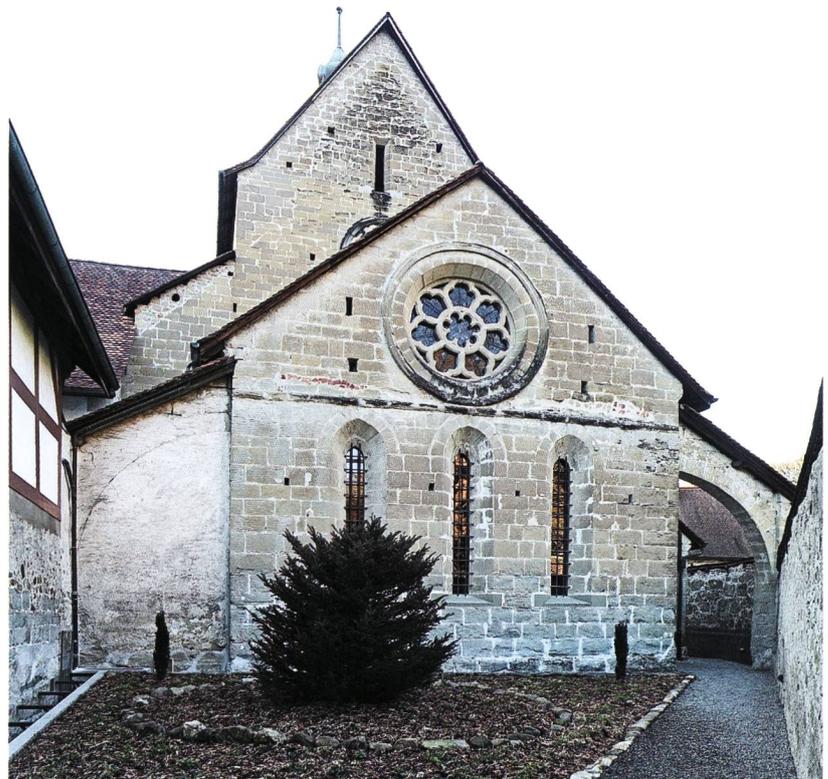
Fig. / Abb. 4

Chevet de l'église après les travaux de 2015, dès 1262
Kirchenapsis nach der Restaurierung im Jahre 2015, ab 1262

Les observations réalisées sur les façades orientales de l'église confirment la chronologie relative entre la clôture et l'église. Le chevet (fig. 4), par lequel l'érection de l'église a débuté, prend bien appui sur la clôture et a précédé la construction de l'aile orientale qui s'y adosse.

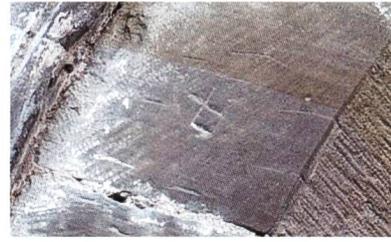
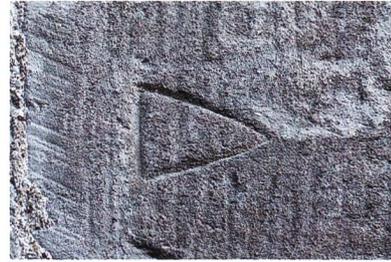
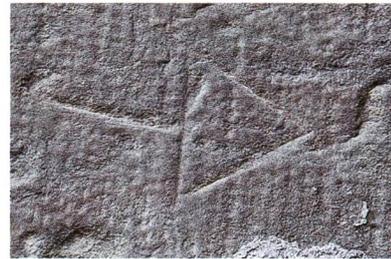
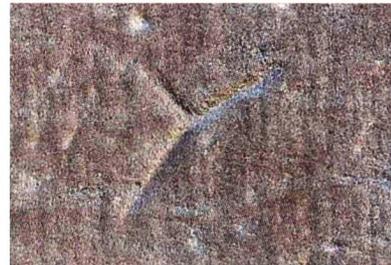
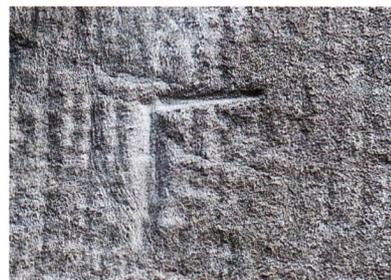
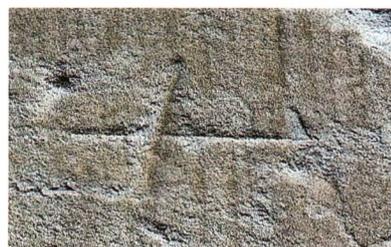
Fig. / Abb. 7

a-g) Marques lapidaires sur le mur est du chœur
a-g) Steinmetzzeichen an der Mauer des Chors

sept marques lapidaires qui n'avaient jamais été relevées. Ces marques, toutes différentes, se concentrent sur les chanfreins des trois fenêtres du chevet et sur la rose (fig. 7). Les quatre dernières marques (voir fig. 7.d-g) se retrouvent sur des monuments de la ville de Fribourg ainsi qu'à Hauterive¹⁰, mais elles sont plus tardives¹¹. Elles ont donc été en usage sur une longue période, manifestement utilisées par plusieurs générations de tailleurs de pierre, pour autant qu'il s'agisse bien de marques de tâcherons. Elles ne sont ici d'aucune aide pour la datation des étapes de construction de l'église, mais il faut souligner que l'une d'entre elles (voir fig. 7.f) avait déjà été relevée sur le mur sud de l'aumônerie¹².

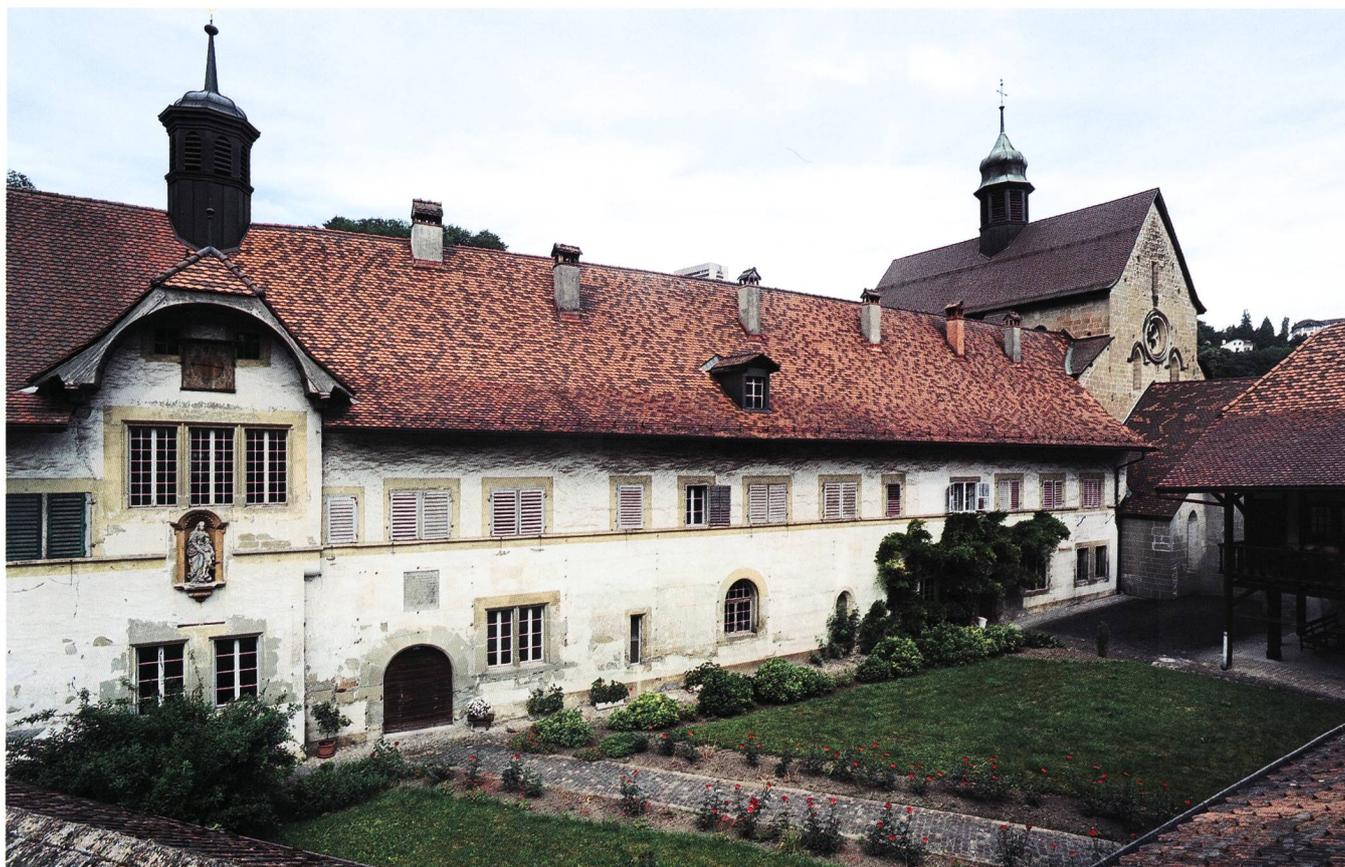
Fig. / Abb. 8 (p./S. 172-173)

Aile orientale; a) pierre à pierre de la façade est avec phases de construction; b) plan Ostflügel; a) steingerechte Planaufnahme der Fassade mit Angaben zu den Bauphasen; b) Grundrissplan

Au niveau du rez-de-chaussée, il ne subsiste que de maigres vestiges de l'élévation sous les tablettes des fenêtres actuelles (voir fig. 8a). Au nord de l'accès à la cave, on observe dans le mur médiéval une césure de 2,25 m de largeur obstruée par les maçonneries du XVII^e siècle. Cette césure suggère la présence d'une porte (fig. 22) dont l'existence est confirmée par le panorama gravé par M. Martini en 1606, mais pas par celui peint par G. Sickinger en 1582, qui la représente à l'étage (fig. 23). Ce n'est pas la seule divergence entre les deux vues: sur la première, le décalage entre les parties nord et sud de la façade est de l'aile orientale a été omis, alors qu'il a plutôt été accentué sur la seconde, qui paraît plus fidèle dans l'ensemble. En effet, on y voit distinctement les fenêtres étroites de la partie nord et le décompte de ces ouvertures, 18, est le même que celui auquel on aboutit en restituant les fenêtres manquantes; il en est de

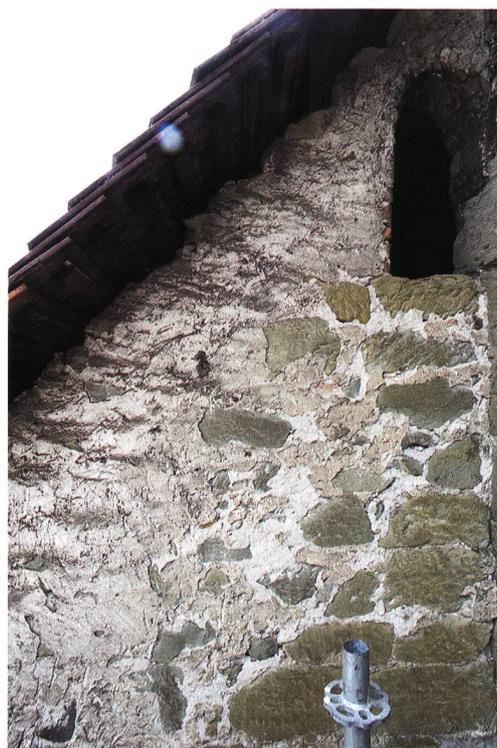
Fig. / Abb. 10
Aile orientale, détail du mur pignon nord avec la trace de la toiture médiévale
Ostflügel, Detail des nördlichen Giebels mit Spuren der mittelalterlichen Bedachung

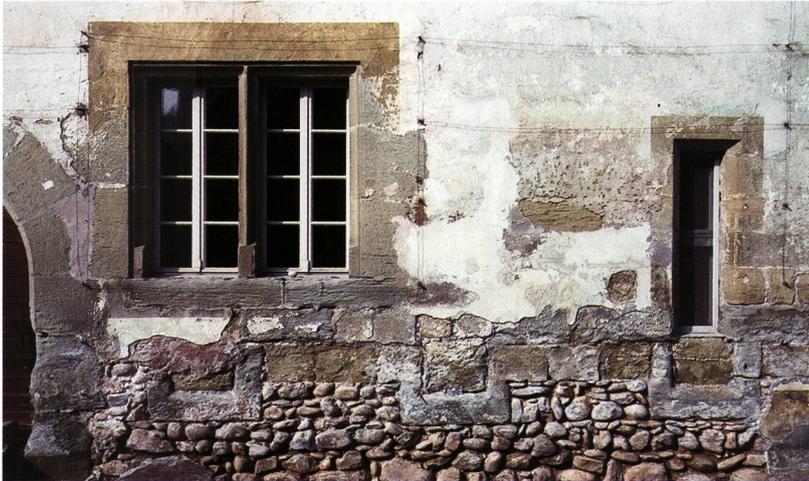
Fig. / Abb. 11

Aile orientale, façade est, vestiges de trois fenêtres de l'ancienne salle d'étude (à gauche: fenêtre géminée de l'actuel vestibule)

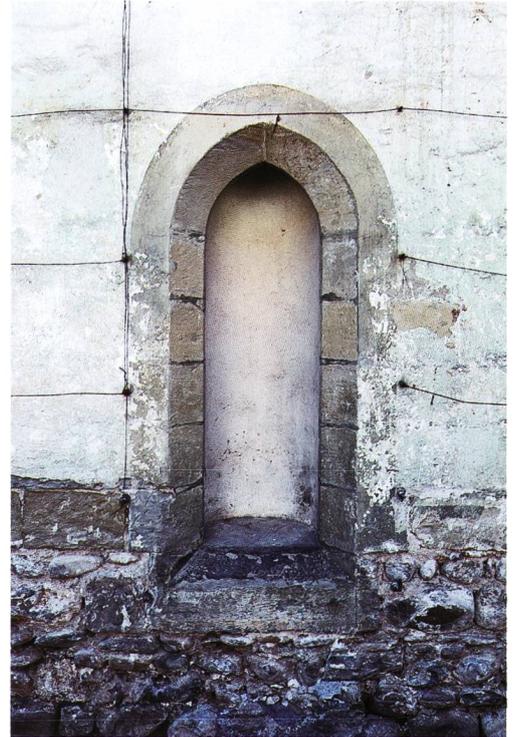
Fig. / Abb. 12

Aile orientale, façade est, fenêtre centrale de la salle du chapitre

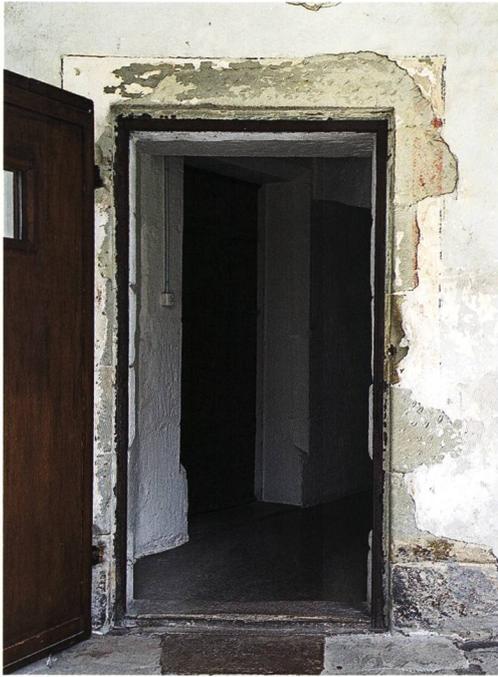
**Fig. / Abb. 14**

Aile orientale, façade ouest, porte d'accès à la sacristie, avec traces de décor peint médiéval
Ostflügel, Westfassade, Eingangstür zur Sakristei mit Resten mittelalterlicher Malerei

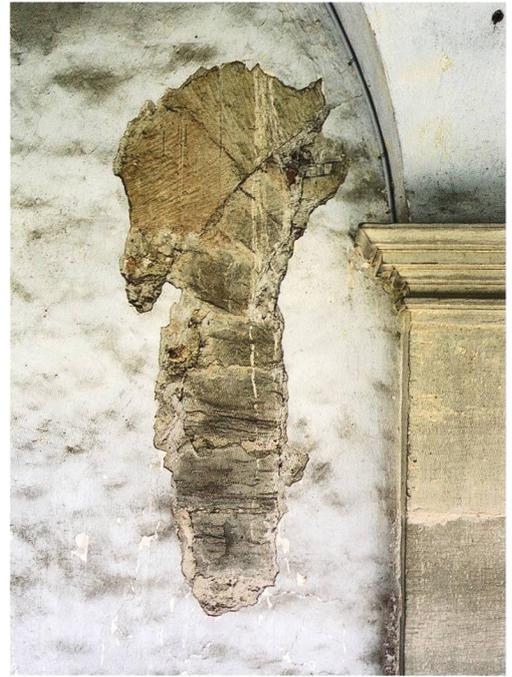
Fig. / Abb. 15

Aile orientale, façade ouest, vestige de la fenêtre nord de la salle du chapitre
Ostflügel, Westfassade, Überreste des nördlichen Fensters im Kapitelsaal

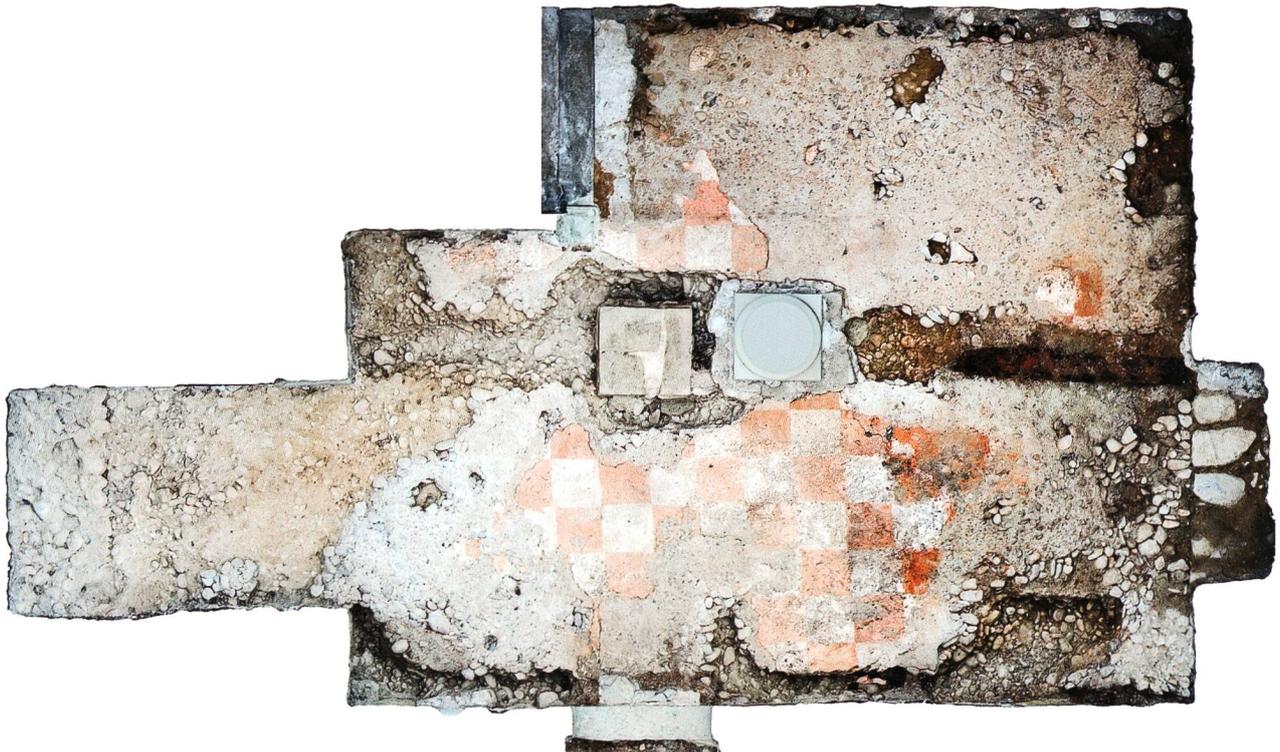
Fig. / Abb. 16

Aile orientale, vestibule, orthophotographie du sol primitif de la salle d'étude, après 1262
Ostflügel, Vestibül, Orthofoto des ursprünglichen Bodens des Studierzimmers, nach 1262

et le soin apporté à son aménagement, en particulier à son sol dont le damier rouge et blanc évoque les armes de saint Bernard de Clairvaux, souligne l'importance qu'elle devait avoir pour la communauté (fig. 19). A l'étage, la succession des fenêtres à intervalle régulier pourrait suggérer la présence de cellules (fig. 20), mais pour cette époque, les textes évoquent plutôt des dortoirs²¹.

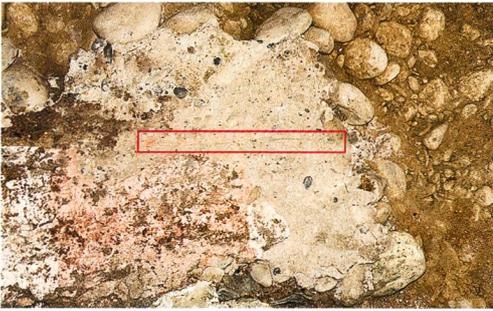
Fig. / Abb. 17

Aile orientale, vestibule, détail du sol primitif de la salle d'étude avec tracé préparatoire
Ostflügel, Vestibül, Detail des ursprünglichen Bodens des Studierzimmers mit Vorzeichnung

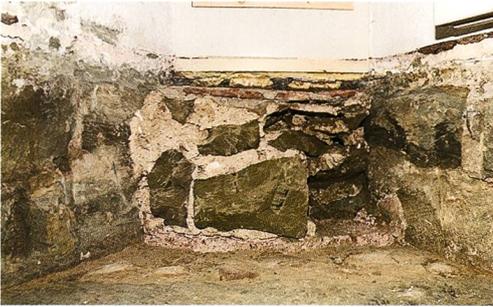
Fig. / Abb. 18

Aile orientale, base de la fenêtre nord de l'ancienne salle d'étude avec son revêtement de mortier au tuileau sous le bouchon du XIV^e ou XV^e siècle
Ostflügel, Basis des nördlichen Fensters im ehemaligen Studierzimmer mit Verputz aus Ziegelschrotmörtel (schmales Band unten) unterhalb einer Füllung, die im 14. oder 15. Jahrhundert eingebracht wurde

par des maçonneries du XIV^e ou XV^e siècle à en juger par le mortier utilisé (fig. 18). Ces éléments de chronologie relative montrent que ce sol a été mis en œuvre dès la construction de l'aile orientale. Il est possible de restituer la hauteur du plafond de la salle du XIII^e siècle grâce au ressaut encore visible sur la façade est, situé 3,15 m au-dessus du sol médiéval. La poutraison de ce plafond était renforcée par un sommier placé en son centre et prenant appui sur au moins un po-

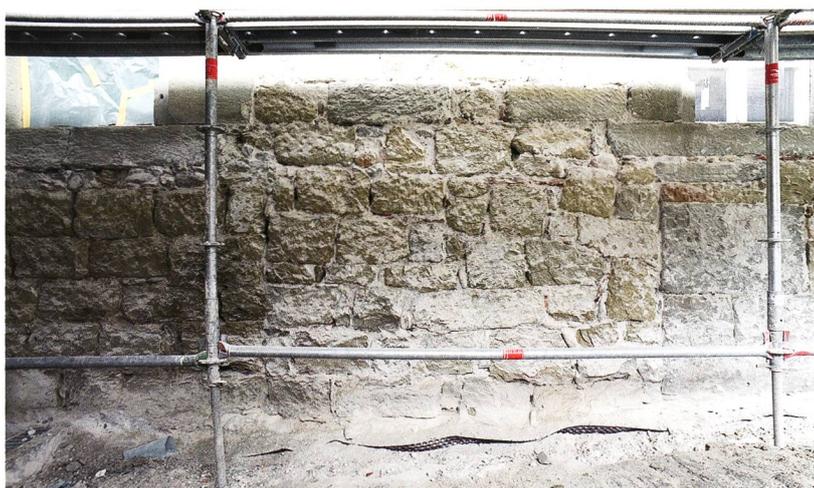
Fig. / Abb. 22

Aile orientale, partie sud, façade est, traces de la porte d'accès médiévale

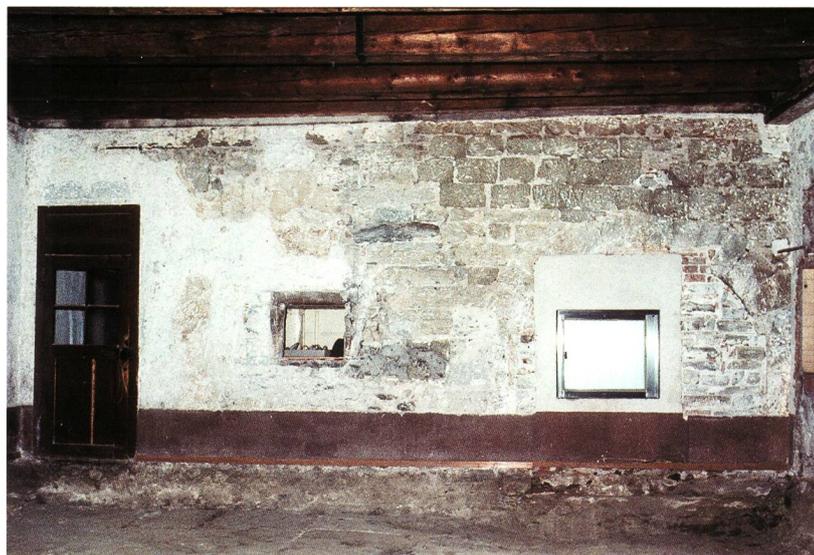
Fig. / Abb. 25

Aile orientale, façade ouest, ancienne porte d'accès au cloître (à droite) et dallage du cloître médiéval lors de fouilles du réfectoire en 1982
Ostflügel, Westfassade, ehemaliger Eingang zum Kreuzgang (rechts) und Bodenbelag des mittelalterlichen Kreuzgangs während der Ausgrabung des Refektoriums im Jahre 1982

La cuisine actuelle étant restée hors de l'emprise des travaux, il n'est pas possible de restituer avec certitude les subdivisions à l'intérieur. Le mur nord de la cave coïncidait probablement avec la paroi sud du vestibule menant de la cour au cloître, qui devait également abriter l'escalier d'accès au dortoir. De ce vestibule, on accédait au cloître par la porte en plein cintre qui subsiste sous forme de niche dans le réfectoire actuel (fig. 25).

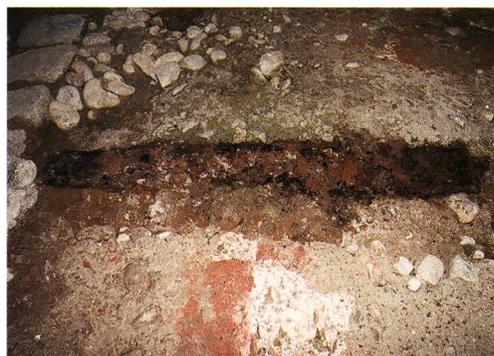
Fig. / Abb. 27

Aile orientale, vestibule, cloison de subdivision de l'ancienne salle d'étude, incendiée en 1660
Ostflügel, Vestibül, Trennwand im ehemaligen Studierzimmer, abgebrannt 1660

Seules les parties supérieures des murs sud de l'église portent des traces de feu qui montrent que la toiture du bas-côté a bien été incendiée, contrairement à celle de la nef centrale et du chœur. Dans l'aile orientale, les fenêtres de l'étage portent des traces de suie, mais pas celles du rez-de-chaussée. Déduire que cette partie a été épargnée par le sinistre constitue un pas qui ne peut être franchi, compte tenu du fait que dans le vestibule, les restes de la cloison de bois qui a coupé le sol en damier sont bien carbonisés

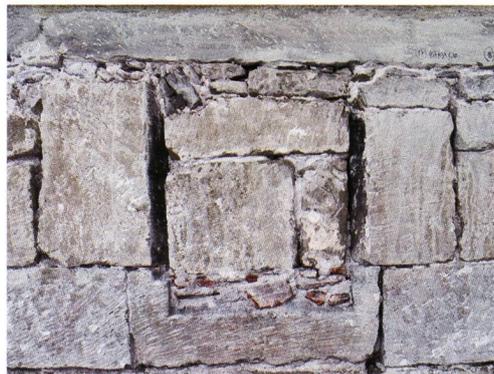
Fig. / Abb. 28

Aile orientale, façade est, premier étage, fenêtre du XIII^e siècle élargie par retaille au réparoir de l'encadrement et traces de suie de l'incendie de 1660
Ostflügel, Ostfassade, Obergeschoss, zugesetztes Fenster aus dem 13. Jahrhundert, nachträglich erweitert, indem die Rahmung mit Hilfe eines Scharriereisens bearbeitet wurde, mit Russpuren des Brandes von 1660

limitées à l'élargissement des fenêtres, à l'exception de celle se trouvant à proximité de l'église, qui a conservé sa largeur initiale. Les quatre autres ont été agrandies soigneusement, la largeur du chanfrein ayant été réduite par la création d'un congé oblique. Le tout a été taillé au réparoir, ce qui place ces modifications au plus tôt au XVI^e siècle (fig. 28). Au sud de ces fenêtres, les suivantes ont aussi été élargies, mais au pic et de manière très grossière; tout au plus a-t-on taillé une feuillure au ciseau. L'une de ces fenêtres, la neuvième conservée depuis le nord, a même été dotée d'une grille-corbeille dont subsistent les trous de scellement sur le parement. Aucun indice ne permet de dater ces transformations, qui se situent manifestement dans la même fourchette chronologique que l'élargissement des quatre fenêtres au réparoir. La différence d'exécution semble indiquer que l'élargissement des fenêtres de l'étage s'est déroulé en deux étapes, sans qu'il soit possible de définir laquelle a été la première.

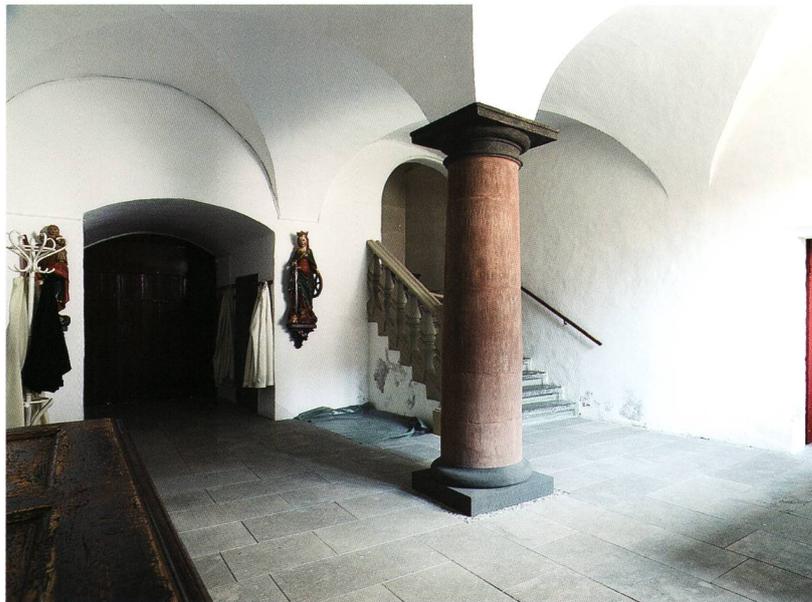
Fig. / Abb. 30

Aile orientale, vestibule après restauration
Ostflügel, Vestibül nach der Restaurierung

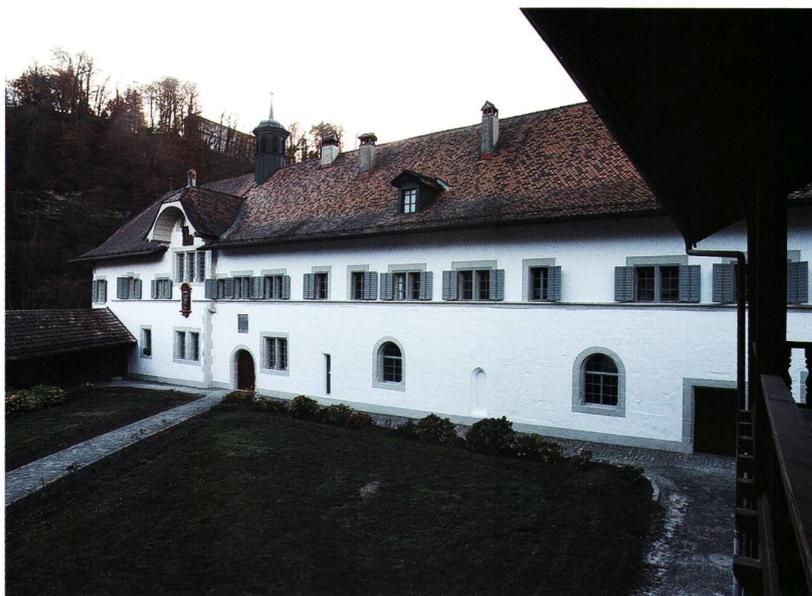
Fig. / Abb. 31

Aile orientale, façade est après restauration
Ostflügel, Ostfassade nach der Restaurierung

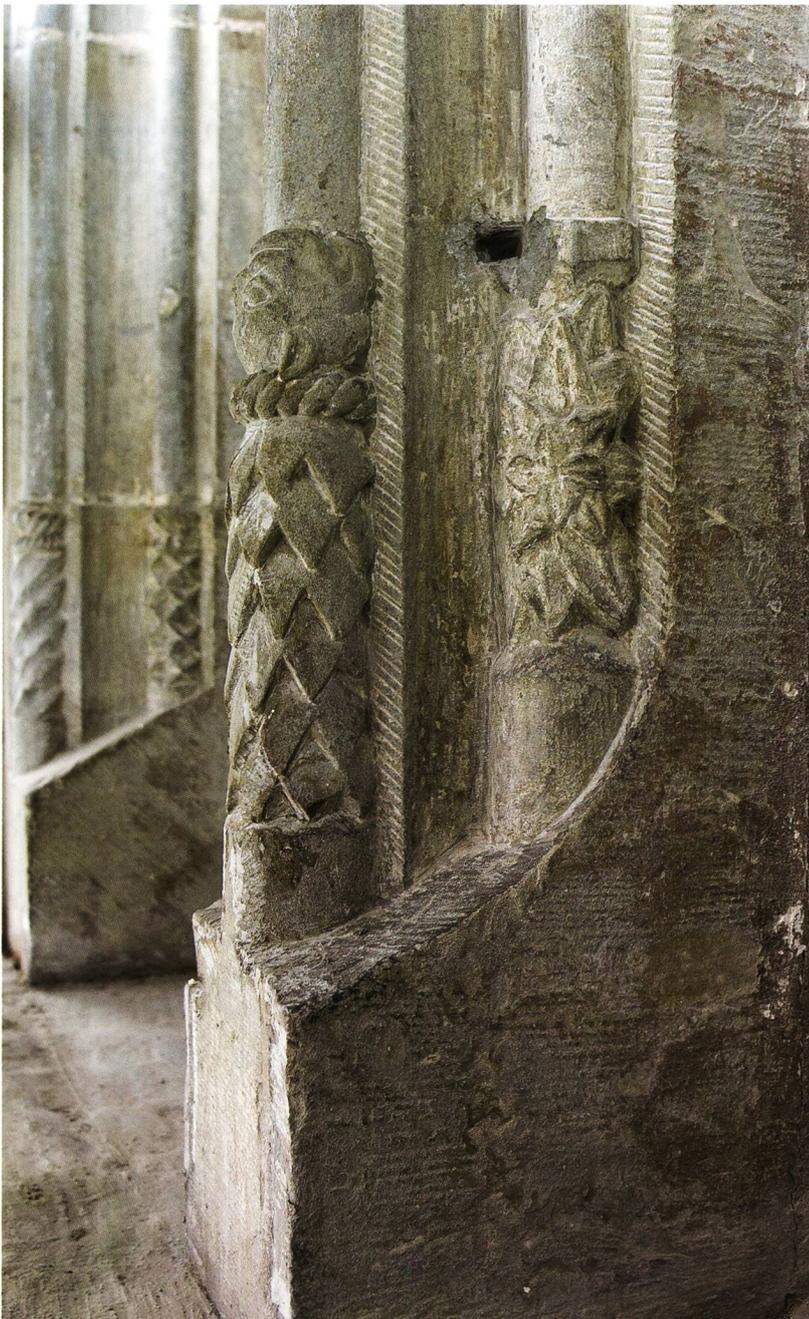
Fig. / Abb. 32

Aile orientale, façade est, douille à mufler de lion de l'une des fenêtres du logis de l'abbesse, remploi du milieu XVI^e siècle
Ostflügel, Ostfassade, Profilbasis in Form eines Löwenkopfes an einem Fenster der Unterkunft der Äbtissin, wiederverwendetes Werkstück aus der Mitte des 16. Jahrhunderts
