Chronique archéologique = Archäologischer Fundbericht 2016

Zeitschrift: **Cahiers d'archéologie fribourgeoise = Freiburger Hefte für Archäologie**

Band (Jahr): **19 (2017)**

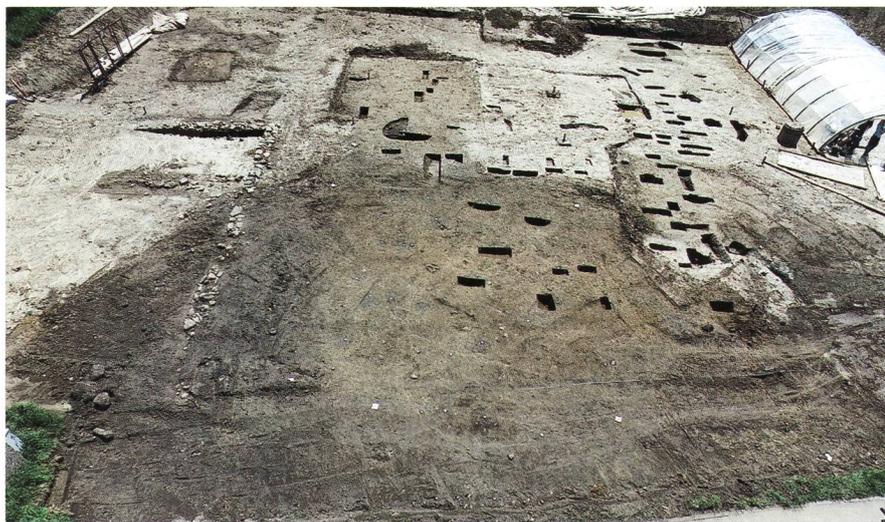
Fig. 2 Arconciel/Pra du Not. Vue aérienne de la fouille

(voir fig. 2). La couche de démolition qui leur était associée contenait des fragments de tuf, des galets et des blocs brûlés, des fragments de mortier de coloration gris-blanc et quelques tessons de céramique d'époque moderne. La fosse à chaux a été découverte environ 5 m au sud-est des murs, mais la contemporanéité des deux structures reste hypothétique. Parmi les anomalies en creux, outre celles d'origine moderne ou naturelle, figurent 80 fosses et 29 trous de poteau potentiels. L'absence de mobilier dans la majorité des structures ne permet pas de préciser leur fonction.

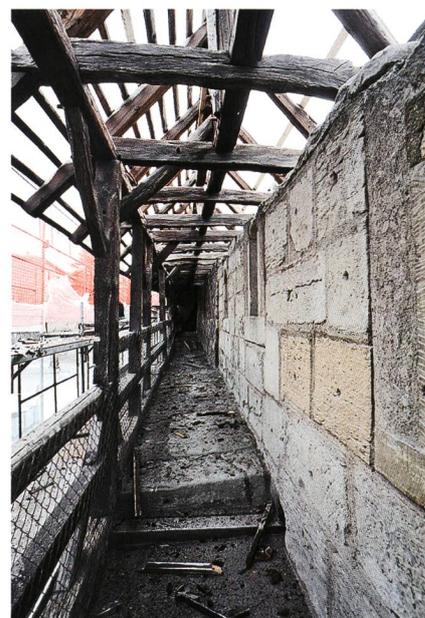
Fig. 9 Fribourg/Enceinte secteur tour du Blé. Chemin de ronde érigé en 1410-1412 et sa charpente de 1444/1445

à XIII, soit de 26 à 58 cm de hauteur. Sur les deux parements, le chemin de ronde forme une légère saillie constituée par les dalles de couverture qui sont légèrement biseautées pour créer un pendage du côté de l'intérieur de la ville et sur lesquelles prend appui le parapet, dont les créneaux et les merlons sont également recouverts par des dalles biseautées avec un pendage orienté vers la campagne. Ces dispositions montrent qu'aucune couverture n'était prévue à l'origine. Toutefois, des orifices quadrangulaires ménagés à la base du parapet lors de la mise en œuvre indiquent qu'une toiture était envisagée, semblable à celle réalisée sur l'enceinte du Gottéron – cette dernière, érigée de 1402 à 1406 avec un chemin de ronde et un parapet crénelé également revêtus de dalles biseautées, a été dotée d'une toiture en 1441/1442; les supports de la charpente ont alors été posés sur le chemin de ronde, où ils entravaient le passage. Sur le tronçon d'enceinte analysé, les supports de la couverture du chemin de ronde n'ont finalement pas été posés, mais insérés entre les dalles de manière à faciliter la circulation. La couverture a été mise en place en 1444/1445, trois ans après celle de l'enceinte du Gottéron, et sa charpente présente les mêmes caractéristiques: bras de force placé sous les chevrons-arbalétriers et pannes en renforcent la rigidité à chacun des poteaux, alors qu'une panne faitière prend appui par l'intermédiaire de potelets sur une poutre longitudinale posée sur les entrails. Les poteaux sont fichés dans des sablières posées sur le chemin de ronde, elles-mêmes liées aux supports insérés entre les dalles (fig. 9). Bien protégée des intempéries, cette charpente est quasiment intégralement conservée. Régulièrement entretenue, la couverture a livré une dizaine de types de tuiles, dont les plus anciennes, à découpe droite et tenon crochu, sont probablement d'origine. Côté campagne, la muraille a subi des travaux d'entretien et quelques transformations. Les créneaux ont été obstrués pour y insérer des meurtrières à mousquets. Au sud, le parapet reconstruit sur une longueur de 14 m n'est percé que par ce type de meurtrières. Ces transformations ne sont pas datées, mais elles ont été réalisées sur l'ensemble des fortifications

de la ville à partir de 1560. Le parement a été rejointoyé simultanément à une reprise ponctuelle formant une bande horizontale de 5,5 m de longueur, dont la base se situe à 4 m de hauteur. A la jonction du parapet original et de la partie reconstruite, quatre logements de poutres marquent peut-être l'emplacement d'une bretèche en bois ou d'une installation de chantier. Enfin, à la base et sur une longueur de 33 m, le parement a été renouvelé en plusieurs étapes dès 1926. (gb)

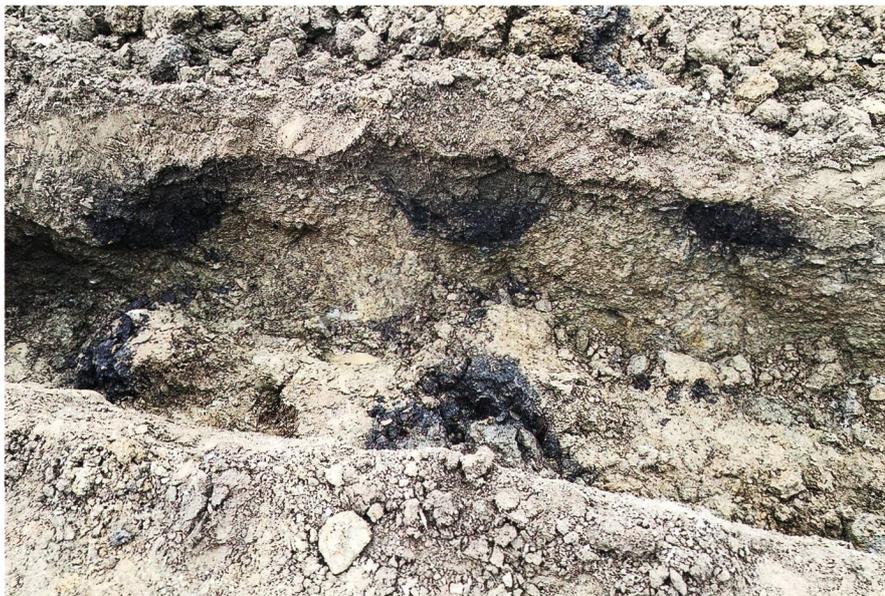
Fig. 22 Praroman/Querro. Apparition des sépultures à incinération dans la tranchée du gaz

tiellement effondrées (fig. 22), laissant apparaître des épandages de sédiment carbonneux présentant un abondant mobilier, de sorte que l'attribution de certains objets à une sépulture précise est malheureusement impossible. En dépit des incertitudes, les structures funéraires visibles en coupe présentent un diamètre variable, compris entre 0,45 m et 2 m, pour une profondeur de 0,15 à 0,6 m. Le dégagement en plan des structures rencontrées n'a pas été possible, de sorte que l'étendue de la nécropole reste inconnue.

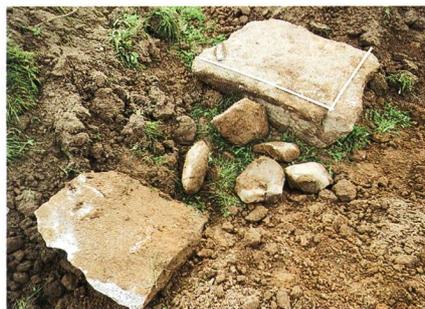
Fig. 23 Prez-vers-Siviriez/Champ du Moulin. Les deux éléments du bloc parallélépipédique et les éventuels galets de calage

a malheureusement été brisé en deux à son point de faiblesse (fig. 23). Il a été découvert sur une terrasse se développant 150 m en amont de la Glâne.

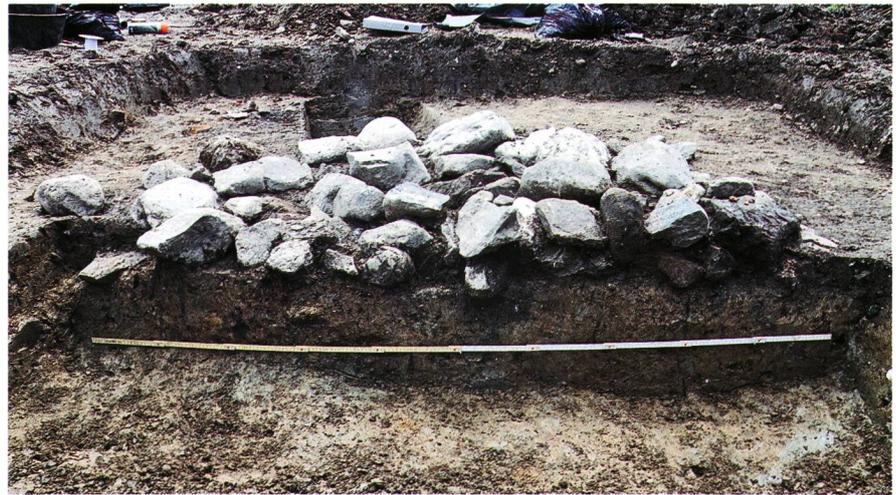
Fig. 26 Rossens/Route de la Condémine 2. Empierrement circulaire (Str. 1) et poteau central vus en coupe

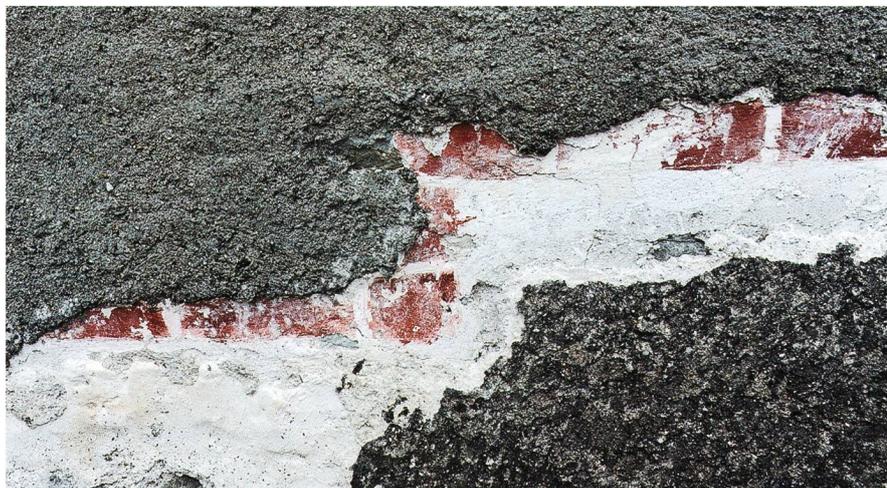
Fig. 28 Vuippens/Château de Sorens. Vestiges du décor de fausses briques sur le mur nord de la tour d'escalier daté de 1468
