# Le couvent d'Hauterive à la lumière des nouvelles découvertes

Autor(en): **Pradervand, Aude-Line**

Zeitschrift: **Cahiers d'archéologie fribourgeoise = Freiburger Hefte für Archäologie**

## Le couvent d'Hauterive à la lumière des nouvelles découvertes

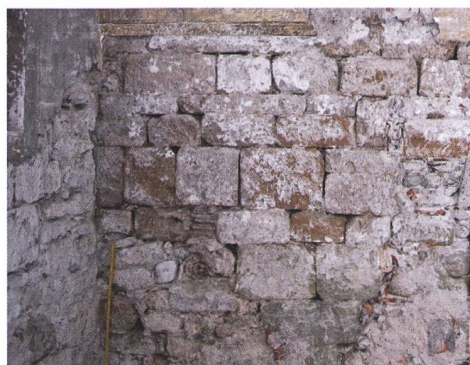
Fig. 3 Mur en molasse dans la paroi ouest de l'aile sud

En 2019, la lecture archéologique des maçonneries du rez-de-chaussée des corps de bâtiments est et sud a montré que la nature des pierres exploitées variait d'une extrémité à l'autre du couvent. Ce constat, déjà formulé en 2003 pour le nord du cloître, trouve un écho par l'emploi successif du tuf dans l'aile est, puis de la molasse dans l'aile sud (fig. 3 et 4). Le chantier a ainsi progressé d'est en ouest, ce qui est également assuré pour l'église. Comme le souligne C. Waeber-Antiglio, le tuf est une pierre tendre plus simple à travailler et extraite d'une carrière proche, à Corpataux, ce qui explique son utilisation lors du début du chantier. Ce matériau est remplacé plus tard par de la molasse, extraite directement des falaises environnantes<sup>12</sup>. Le programme architectural de grande envergure comprenant la construction de la deuxième église et la création du complexe conventuel avec le cloître<sup>13</sup> est situé entre 1150 et 1160<sup>14</sup>.

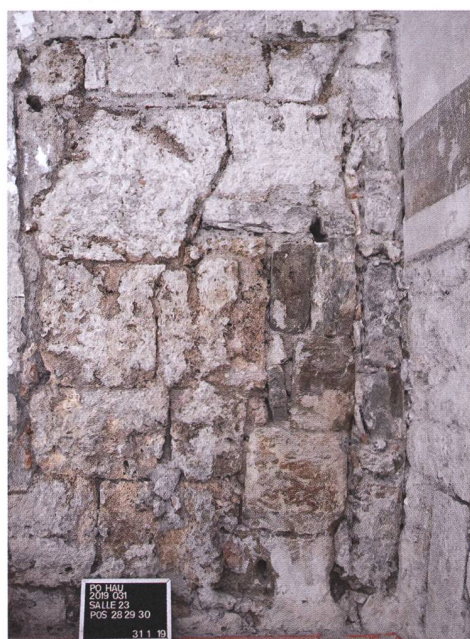
Fig. 4 Paroi est de l'aile sud, en tuf

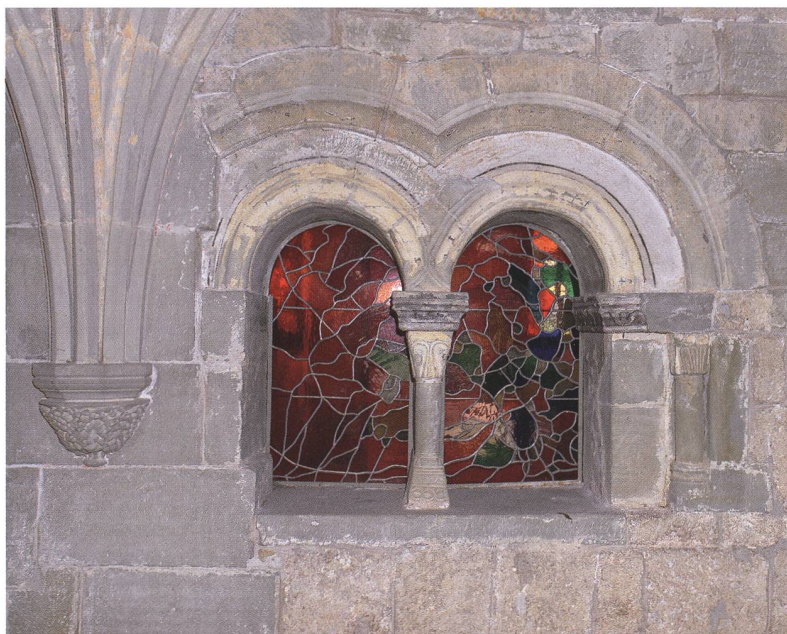
**Fig. 5** Baie géminée romane de la salle capitulaire

circulation constante entre les locaux et, par conséquent, une nécessité de fluidité dans la configuration du plan, afin que le passage entre la demeure de Dieu et celle des moines soit facilité. La chapelle du cloître et la sacristie situées au nord de l'aile est sont suivies de la salle capitulaire, au centre. Cette dernière conserve encore une baie géminée à claveaux à double rouleau<sup>15</sup>, témoin des richesses architecturales de la période romane (fig. 5).

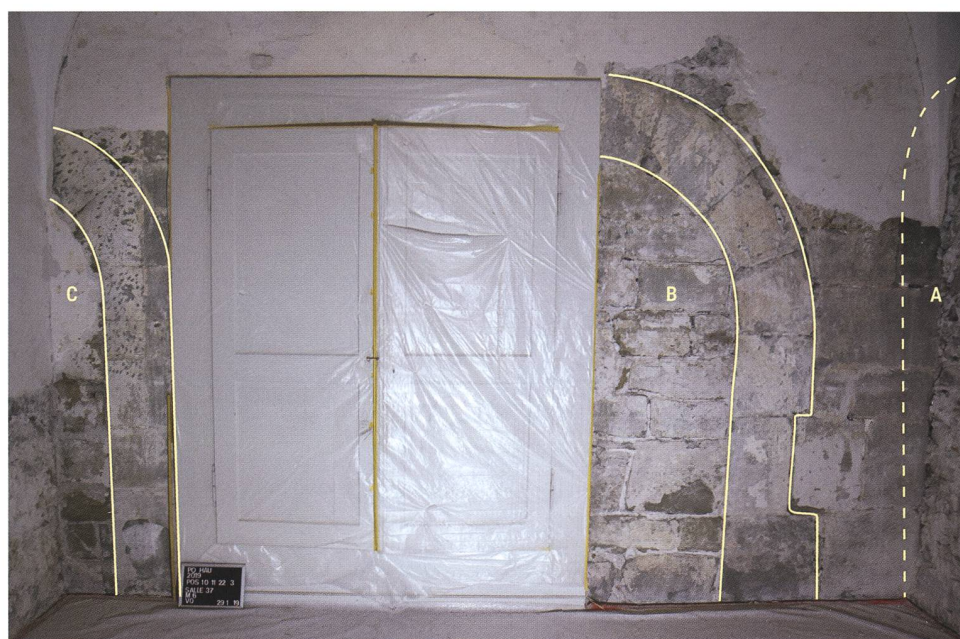
**Fig. 6** Succession des trois portes romanes dans l'aile est

Lors des travaux au sud de la salle capitulaire, trois portes successives avec piédroits et arc en molasse sont apparues sous le crépi (fig. 6). Celle du centre (B), inconnue

jusque-là, possède un arc en plein cintre, tandis que les deux autres, de part et d'autre (A et C), sont dotées d'un arc en plein cintre complété d'un arc segmentaire (visible depuis le cloître) peut-être destiné à l'aménagement d'un tympan aujourd'hui non conservé. Les traces d'utilisation de la laie brettelée et la nature du mortier confirment la contemporanéité de ces structures qui permettaient d'accéder, depuis le cloître, à trois espaces distincts (fig. 7).

La troisième porte (voir fig. 6.C) desservait la salle des moines (voir fig. 7, n° 5).

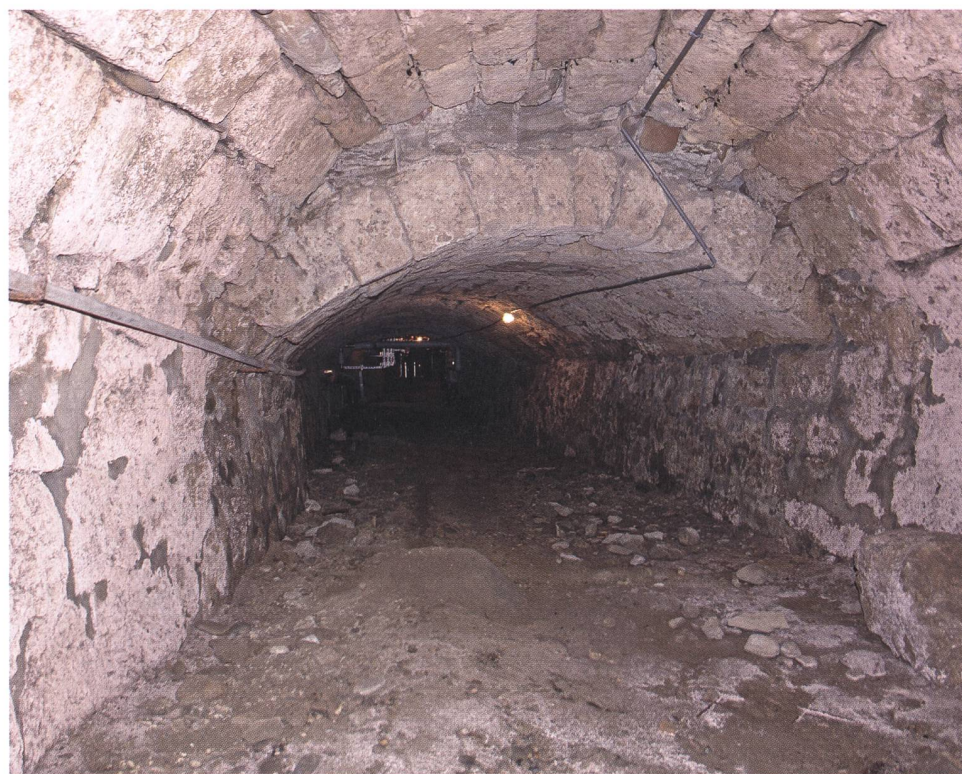
**Fig. 9** Canal souterrain en tuf construit à la période romane

<sup>18</sup> Le tracé du canal n'a jamais fait l'objet d'un relevé précis, mais ses limites ont pu être dessinées, car le canal est accessible depuis le rez-de-chaussée.

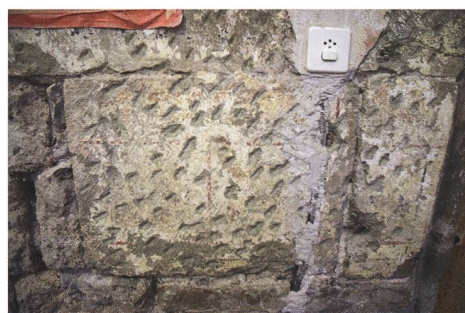
Fig. 14 Traces de décor en faux appareil sur la paroi ouest de la salle capitulaire (n° 3)

Le décor exécuté dans cette salle à la période gothique nous est également parvenu sous forme de traces à proximité de la porte. Il s'agit d'un badigeon blanc crème sur lequel était peint un faux appareil rouge (fig. 14). Ce motif, épuré ici, fait écho aux variantes plus complexes à doubles joints et représentations figuratives ou végétales mises au jour dans quelques salles de l'aile occidentale, notamment le cellier. La sobriété du décor de la salle capitulaire étonne : peut-être se complétait-il d'autres éléments, aujourd'hui disparus<sup>26</sup>.

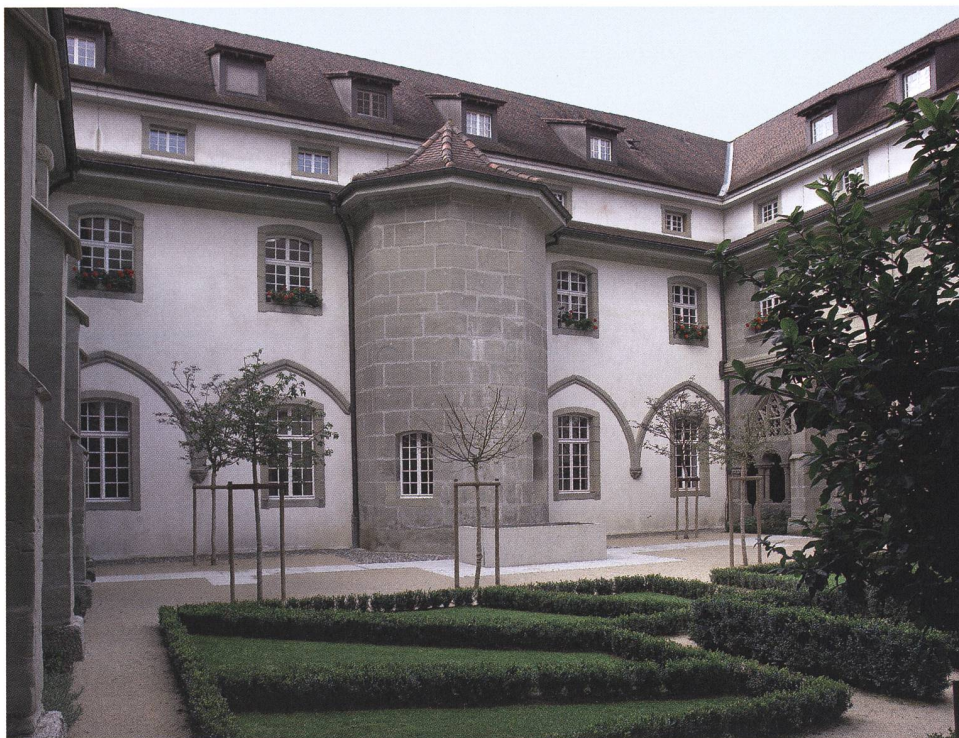
**Fig. 15** Mur de fond du cloître gothique et tracé au sol de la largeur de la galerie vus depuis le jardin intérieur
