# Der Wiederaufbau des Bergdorfes Trans [Schluss]

# Der Wiederaufbau des Bergdorfes Trans

Von H. Kunz, Chur

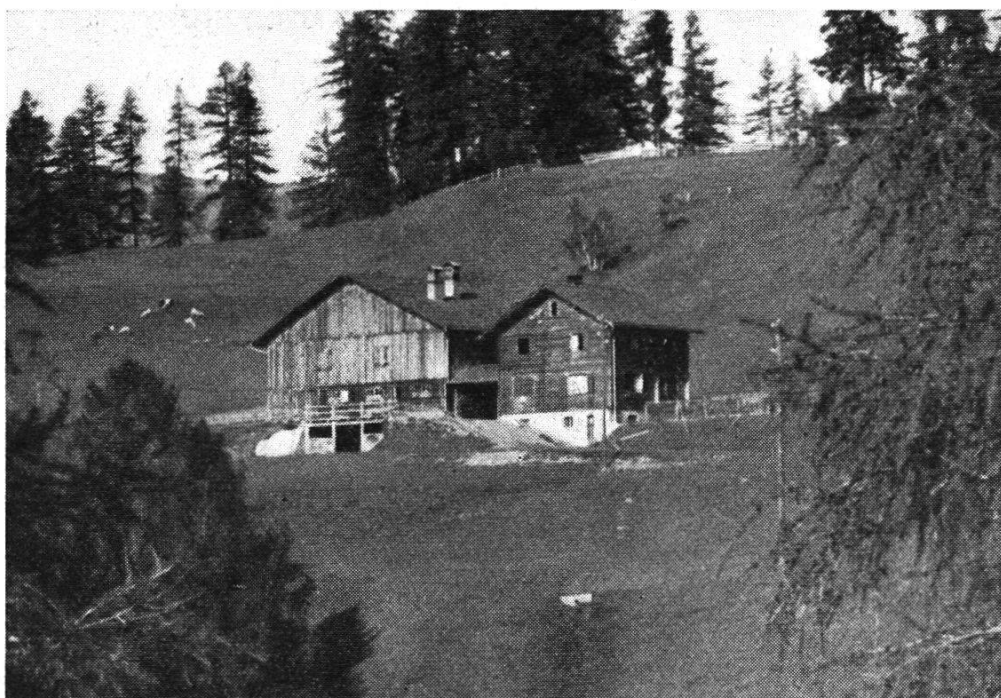
Siedlung Nr. 12 nach Typ I

Diese Siedlung darf als eine für Bergverhältnisse sehr gute Lösung angesprochen werden.
