**Artikel:** Instandstellung der landwirtschaftlichen Flächen durch ackerbauliche Massnahmen

# Instandstellung der landwirtschaftlichen Flächen durch ackerbauliche Massnahmen

P. Horat

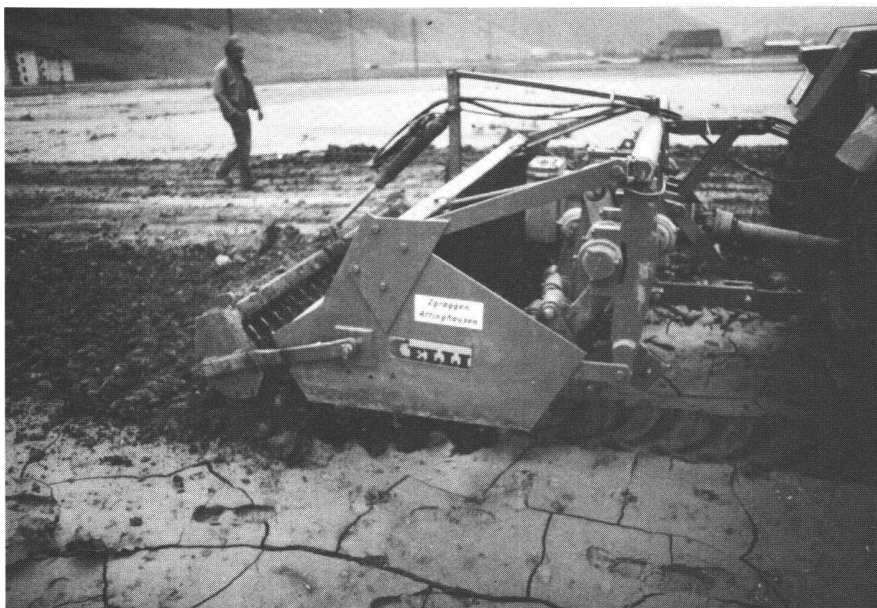
**Abb. 1:** Spatenmaschine im Einsatz in Andermatt. Man erkennt sehr gut, wie beim Traktor praktisch kein Schlupf auftritt.

Das traditionelle Gerät für die Grundbodenbearbeitung ist der Pflug. Der Einsatz des Pfluges erfordert jedoch einen «ackerfähigen» Boden. Dies war an verschiedenen Schadenorten nicht der Fall. Ein wesentlicher Nachteil des Pfluges ist die Gefahr des Auftretens von Sohlenverschmierungen beim Bearbeiten von zu nassen Böden. Durch den Einsatz von Pendelspatenmaschinen konnte die Grundbodenbearbeitung auf ideale Weise gelöst werden. Mit dieser Maschine gelang es, den teilweise verdichteten Boden bis auf eine Tiefe von 40 cm zu lockern, vorhandene Verdichtungshorizonte zu durchbrechen und die abgelagerte Schicht Schluff/Sand mit dem vorhandenen Kulturboden zu durchmischen.

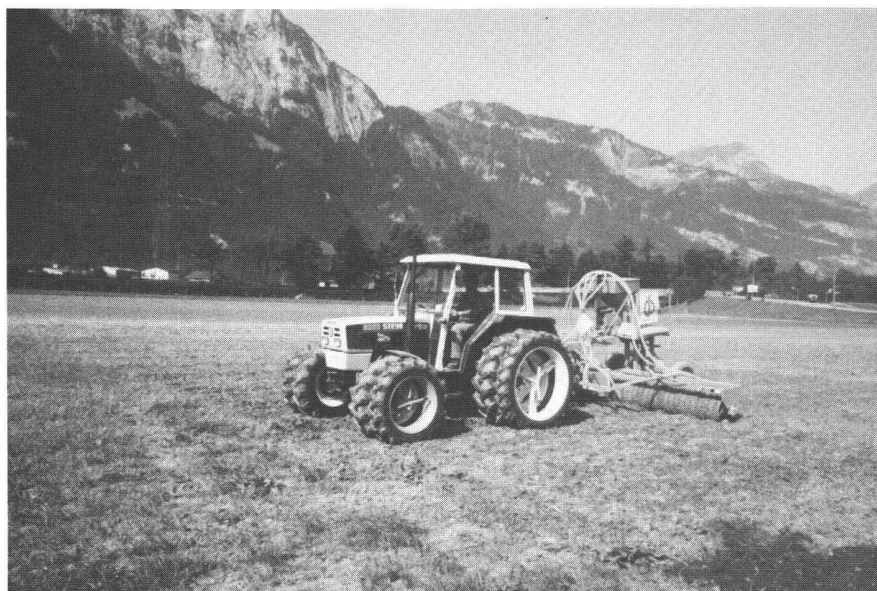
**Abb. 2:** Einsatz der hydraulischen Sämaschine: Der Traktor mit Doppelbereifung sichert eine bodenschonende Bearbeitung.

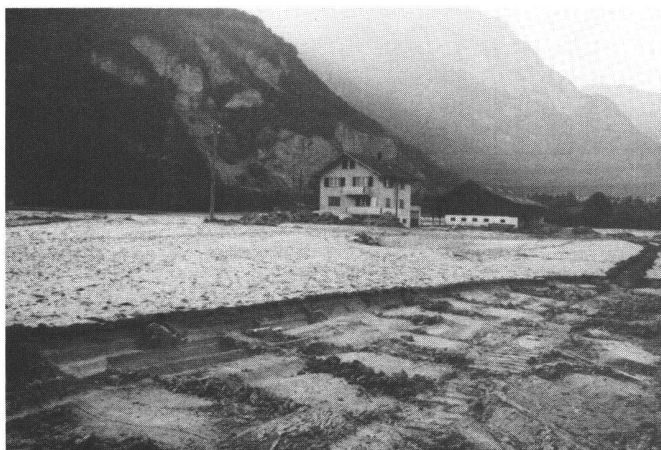
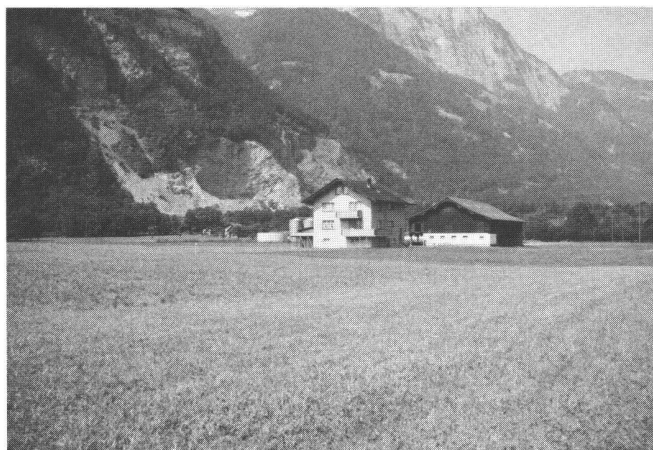
**Abb. 3+4:** Eine Parzelle in Attinghausen am 12. September 1987 und am 10. August 1988.

Die spontane Hilfe und die gute Zusammenarbeit aller Beteiligten ermöglichte es, viele Schäden in relativ kurzer Zeit zu beheben (siehe Bilder Attinghausen). Um den Erfolg der durchgeführten Massnahmen kontrollieren zu können, wurde durch den Landwirtschaftlichen Beratungsdienst Uri ein Erhebungskonzept ausgearbeitet. Dabei sollen folgende Fragen untersucht werden:

Althaus (1988) führte nebst Ertragserhebungen auch botanische Analysen durch. Nach seiner Meinung hat sich die Anlage von Kunstwiesen im Herbst trotz des relativ späten Saatzeitpunktes bewährt. Die Kunstwiesen, die im Herbst 1987 in der Gemeinde Attinghausen angesät wurden, hatten sich zufriedenstellend entwickelt. Diese Feststellung trifft auch auf die Flächen in der Gemeinde Erstfeld zu. In der Gemeinde Altdorf zerstörte ein Föhnsturm noch im Herbst 1987 grosse Teile der zuletzt angesäten Kunstwiesenmischung. Der Schaden konnte durch eine Übersaat im Frühjahr 1988 jedoch gut behoben werden.
