## Erdbeben bei Schloss Chillon stabil

Ein automatisiertes Präzisionsmess-System überwacht aus sicherer Distanz rund um die Uhr eventuelle Hangbewegungen bei Montreux unter dem N9-Autobahnviadukt bei Schloss Chillon. Vor den Pfingstfeiertagen hatte sich hier am strategischen Verkehrsengpass am Genfersee eine Hangpartie gelöst und eine Karosseriewerkstätte zerstört – zum Glück ohne Verletzung von Personen.

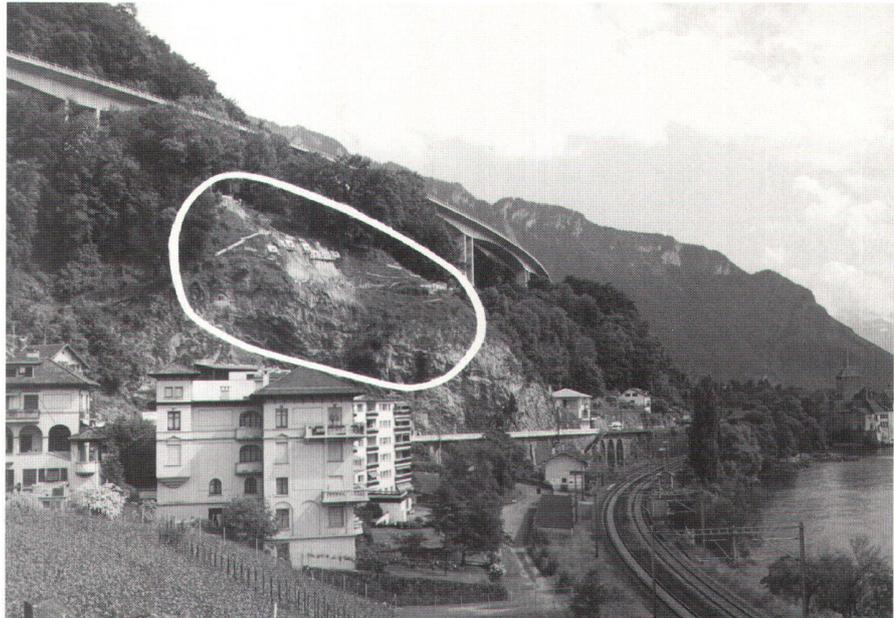
Abb. 1: Die Idylle trägt: Kurz vor Pfingsten hat sich hier in Montreux/Veytaux beim Château de Chillon am Genfer See ein ca. 100 Kubikmeter grosser Teil des Hanges über dem Felsen gelöst. Das weisse Oval zeigt das mit dem Leica System APSWin überwachte Gebiet. Rechts im Hintergrund über dem Wasserschloss von Chillon erkennt man die Dents-du-Midi (3257 mü.M.), wichtige Zeugen der Vermessungsgeschichte.

Auf einem Hausdach gegenüber dem Rutschungsgebiet haben die Verantwortlichen ein Vermessungssystem Leica APSWin auf-
