**Artikel:** Zur Veränderung von Landschaftsstrukturen durch Meliorationen : Fallbeispiel Wintersingen (BL)

# Zur Veränderung von Landschaftsstrukturen durch Meliorationen

## Fallbeispiel Wintersingen (BL)

K.M. Tanner, S. Zoller

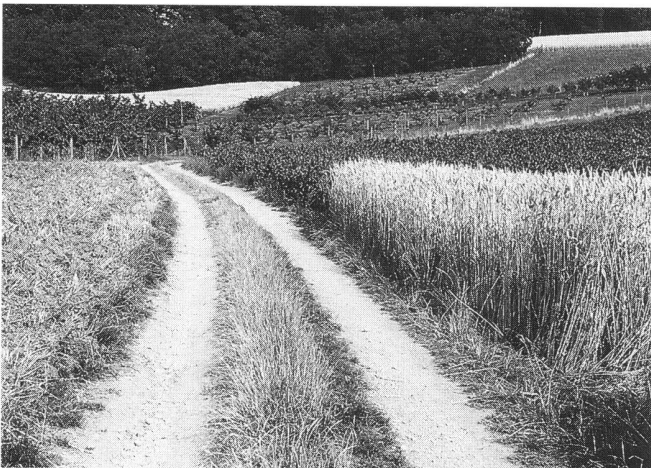
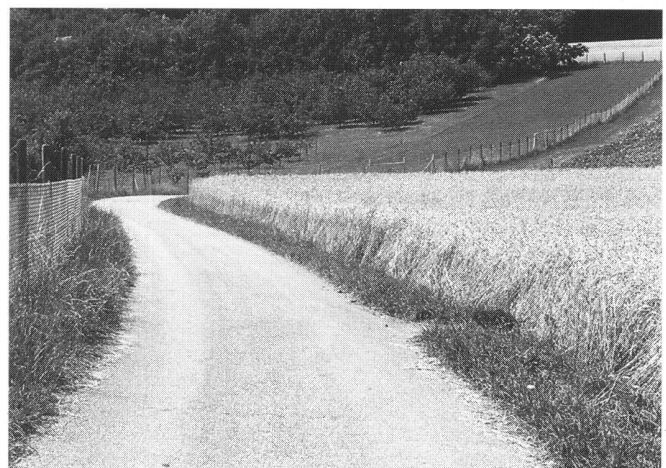
**Abb. 3: Die Eliminierung eines artenreichen Wegmittelstreifens kann die Auslöschung einer ganzen Palette von trittunempfindlichen Arten (z.B. Wegwarte) nach sich ziehen und somit zur Verarmung eines Landschaftsausschnittes beitragen. Links Zustand 1983 (Foto: R. Lüthi), rechts die gleiche Stelle 1994 (Foto: S. Zoller).**

1994: 54,0 km; 9,1 km wurden aufgehoben, aber 18,3 km kamen neu dazu). Dies entspricht einem Kulturlandverlust von rund 3 ha (Abb. 2). Der Bau von Wegen zieht immer Intensivierungen der Bewirtschaftung nach sich. Verändert wurden auch die Beläge bestehender Feldwege (Abb. 3).

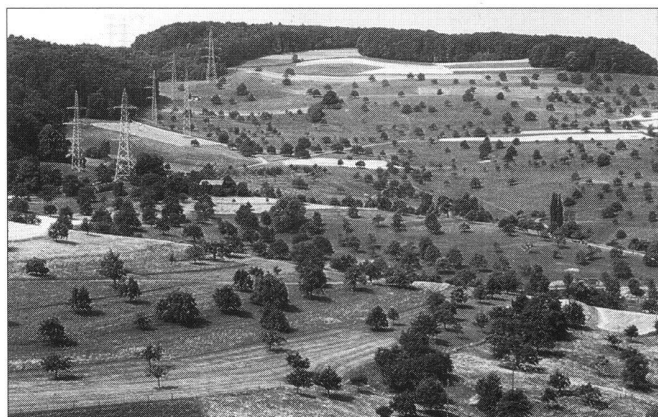
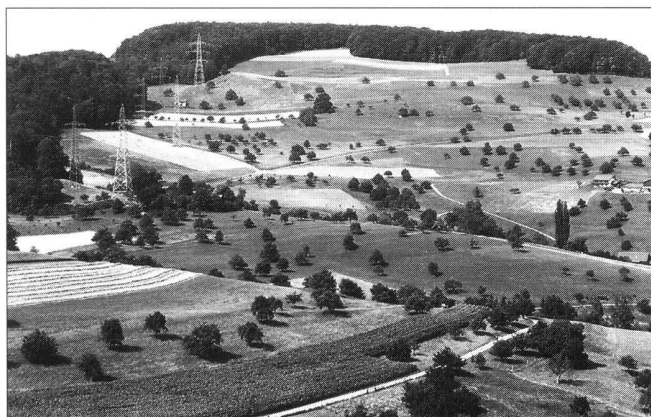
**Abb. 9: Bildpaar Wintersingen 1983 (links, Foto: R. Lüthi) – 1994 (rechts, Foto: S. Zoller). Auf den ersten Blick scheint nicht viel passiert zu sein (Wahrnehmungsproblematik). Bei genauem Hinsehen entdeckt man aber zahlreiche Eingriffe, welche die Vielfalt an landschaftlichen Strukturen in grösserem oder kleinerem Ausmass haben verarmen lassen: Aussiedlerhof, neue Wege, deutliche Reduktion der Hochstamm-Obstbäume, aber auch Nivellierungen von Mulden und Geländestufen.**

Obstbäumen wurden nicht im Detail erfasst. In Abbildung 9 ist das Ausmass ihres Verschwindens aber deutlich zu erkennen. An Grenzen der Erhebung stösst man bei Kleinstveränderungen des Reliefs (Auffüllen von kleinen Mulden etc.). Als Bestandteil der Gesamtmelioration wurde in Wintersingen eine Güterzusammenlegung durchgeführt. Damit ist die Parzellenstruktur im ganzen Gemeindebann völlig umgekrempelt worden.

Es wird hier deutlich, wie sehr wir Menschen Mühe damit haben, Klein- und Kleinstveränderungen in der Landschaft in ihrem vollen Ausmass wahrzunehmen, solange das Landschaftsbild in seinem Gesamtcharakter nur einigermaßen erhalten bleibt (Abb. 9). Dies ist fatal, denn für das Vorkommen vieler Tier- und Pflanzenarten spielen gerade solche Veränderungen eine entscheidende Rolle. So kann zum Beispiel das Verschwinden eines grossen Lesesteinhaufens die Auslöschung einer Eidechsenpopulation nach sich ziehen.
