Von Schnee und Lawinen, von Luft- und Orthobildern : ein Stück Aufarbeitung des Lawinenwinters 1998/99

Zeitschrift: **Vermessung, Photogrammetrie, Kulturtechnik : VPK = Mensuration, photogrammétrie, génie rural**

Von Schnee und Lawinen, von Luft- und Orthobildern

Ein Stück Aufarbeitung des Lawinenwinters 1998/99

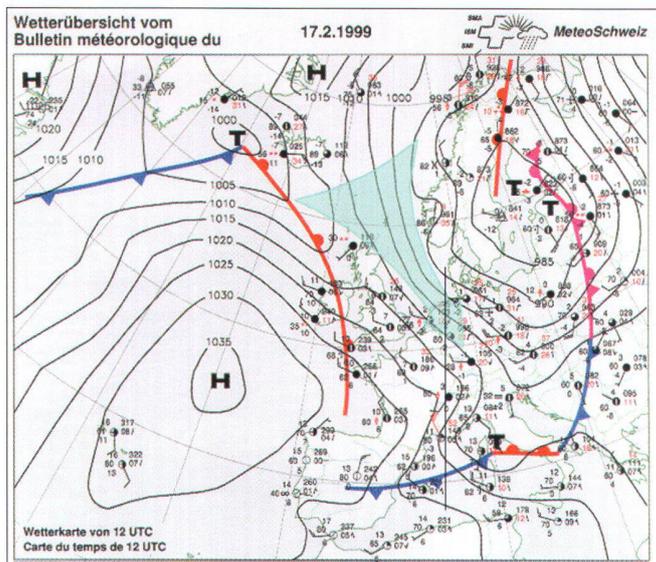
Abb. 1: Druckverteilung vom 17. Februar 1999.

In den Tagen der stärksten Schneefälle, Ende Januar, anfangs und Mitte Februar 1999, zeigen die Wetterkarten ähnliche Druckverhältnisse in der Atmosphäre (Abb. 1). Zwischen einem Hochdruckgebiet über dem östlichen Atlantik (Azo-

renhoch) und einem Tiefdruckgebiet über dem skandinavischen Raum strömte feuchte Polarluft gegen Mitteleuropa. Sie staute sich an den Alpen und löste an der Alpennordabdachung und in den inneralpinen Gebieten intensive Schneefälle aus (SMA).

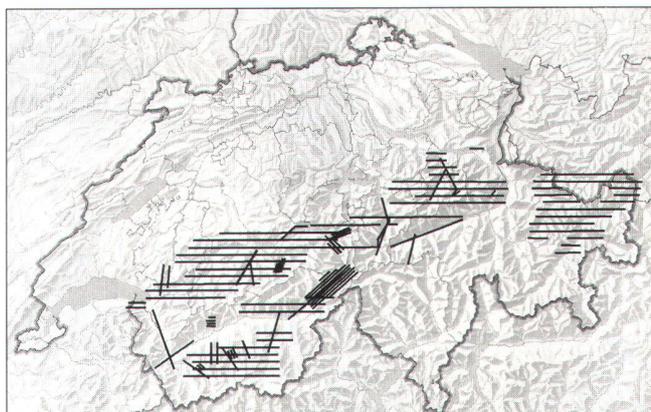
Abb. 3: Fluglinien in den Schweizer Alpen.

Für die Beschaffung der Flugbilder galt es eine grosse Zahl von geradlinigen Flugrouten über die Lawinenzonen zu planen, von denen aus Reihenbilder mit 50% bis 80% Überlappung aufgenommen werden konnten. Unter hohem Zeitdruck erstellten Spezialisten der Landestopographie und der Flotron AG Meiringen, die Flugpläne. Zum Einsatz kamen die beiden Flugzeuge der Eidg. Vermessungsdirektion und der Landestopographie, ein Flugzeug der Swissphoto AG und zwei Flugzeuge der Luftwaffe. Vom 25. Februar bis 1. März 1999 entstanden entlang von 120 Fluglinien 3201 Senkrechtaufnahmen und 407 Schrägaufnahmen (Mausser und Gruber).

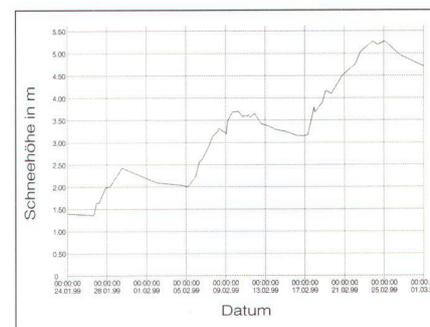
Abb. 2: Neuschneezuwachs zwischen 24.1.99 und 1.3.99 auf der Gschletteregg, 2060 m ü. M.

Gemäss dem Diagramm der automatischen Schneemessstation auf der Gschletteregg, in der Gemeinde Gadmen,

nahm die Gesamtschneehöhe zwischen dem 27. und 29. Januar um gut 1 m zu, zwischen dem 6. und 10. Februar um rund 1,7 m und zwischen dem 17. und 24. Februar um nochmals über 2 m. Die Gesamtschneehöhe erreichte am 25. Februar 5.2 m (KAWA).

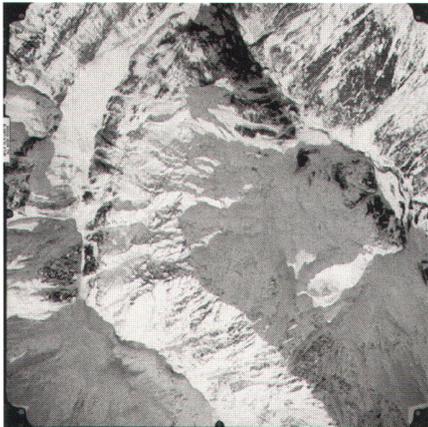
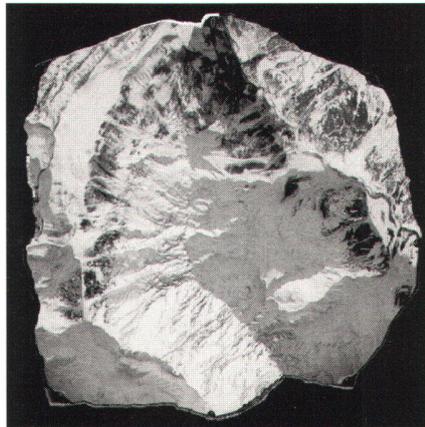
Abb. 4: Luftbild vor der Entzerrung links und nach der Entzerrung (Orthofoto) rechts.

Schlussfolgerung: Ein Flugbild ist trotz aller Vorteile ein verzerrtes Bild der Landschaft. Es muss zuerst entzerrt werden, wenn man auf ihm messen will wie auf einer Karte oder wenn ein Bildobjekt, z.B. ein Lawinenkegel, in einen Plan übertragen werden soll (Abb. 4).

Ein Luftbild entzerrern, heisst nichts anderes, als die Zentralprojektion der Foto in die Parallelprojektion der Karte überführen – oder eben aus einer Foto eine Orthofoto herzustellen (Abb. 4).

Der vierte Schritt kann vom Computer weitgehend selbständig ausgeführt werden, indem die Lage jedes Bildpunktes aus Schritt eins mit Hilfe des digitalen Geländemodelles (Schritt zwei) und der Referenzpunkte (Schritt drei) in seine perspektivische Lage umgerechnet wird (Abb. 6). Was jetzt auf dem Bildschirm erscheint, ist das entzerrte Flugbild oder die Orthofoto. Was im Luftbild in einem quadratischen Format abgebildet wurde, verschiebt sich in der Orthofoto zu einem «wildem» Vieleck (Abb. 4).

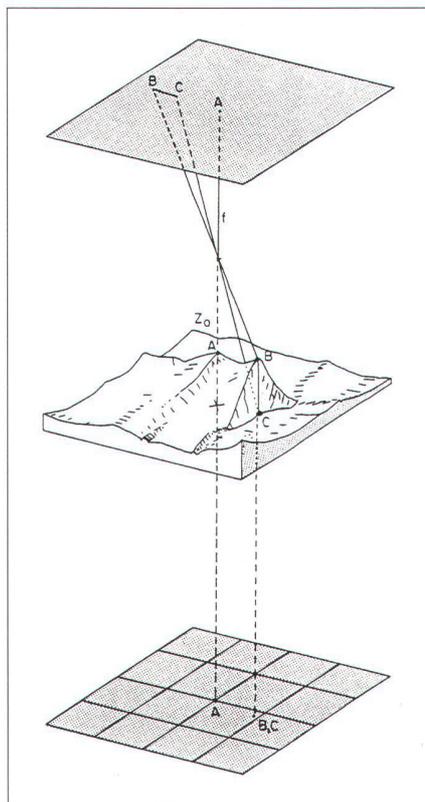
Abb. 5: Verzerrte Wiedergabe des Geländes im Luftbild aufgrund seiner zentralperspektivischen Abbildung.

Zweite Tücke: Ein Geländestück oder ein Haus, hoch oben an einem Berghang, liegen der Flugzeugkamera näher und werden grösser abgebildet als ein gleich grosser Geländeabschnitt oder ein gleiches Haus tief unten im Tal. Im Fall der Lawi-

nen ist also zu bedenken, dass das hochgelegene Anrissgebiet grösser abgebildet wird als die Lawinenzunge im Tal. Das Luftbild hat also, speziell im gebirgigen Gelände, keinen einheitlichen Massstab. Dieser variiert je nach der Höhenlage des Geländeobjektes.

Daraus ergibt sich die *dritte Tücke* oder die Verzerrung des Luftbildes: Auf einer Karte sehen wir jeden Geländepunkt senkrecht von oben (Parallelprojektion). Der Abstand zwischen zwei Geländepunkten ist ihr horizontaler Abstand, ungeachtet ihrer allenfalls unterschiedlichen Höhenlage. Auf einem Luftbild dagegen ist nur die Bildmitte in Senkrechtsicht abgebildet (Punkt A). Gegen den Bildrand zu geht die Senkrechtsicht mehr und mehr in eine Schrägansicht über (Zentralprojektion), Punkte B, C.

Liegt der Geländepunkt aber ausserhalb dieser Senkrechten, wird seine Position auf der Foto wesentlich durch seine Höhenlage beeinflusst. Je höher der Punkt liegt, je mehr sich also sein Abbildungsmassstab vergrössert, umso mehr weicht der Bildpunkt durch die radiale Verschiebung von seinem Kartenpunkt ab (Strecke B-C).

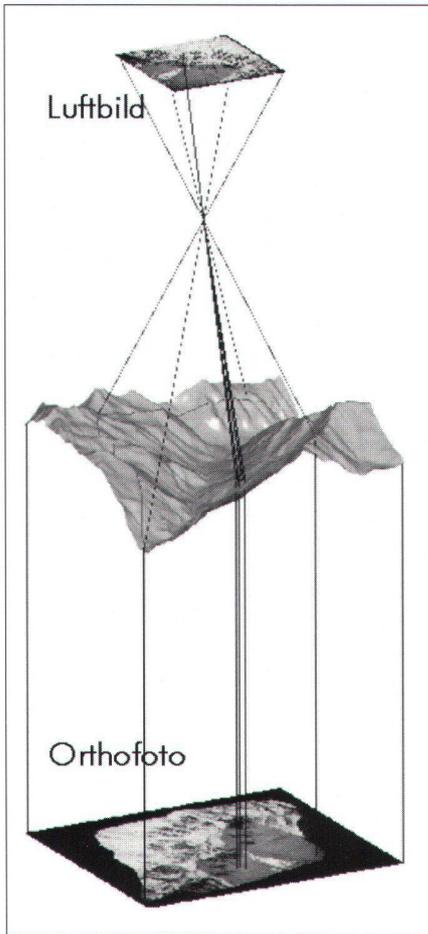
Abb. 6: Umwandlung eines Luftbildes in ein Orthofoto.

In einem ersten Schritt werden die Luftbilder im Scanner digitalisiert. Die Foto, normalerweise im Format 23 x 23 cm, wird dabei in 350 Mio. Punkte (Pixel) aufgelöst. Jeder Punkt erhält so für seine Lage im Bild und ebenfalls für seinen Farbwert ein elektronisches Signal. Auf dem Bildschirm oder im Druck erscheint das digitalisierte Luftbild in praktisch gleicher Qualität wie auf der analogen Foto.

Im zweiten Schritt wird dem digitalisierten Luftbild ein digitalisiertes, dreidimensionales Geländemodell unterlegt, um die

verzerrenden Höhenunterschiede berechenbar zu machen. Die digitalen Geländemodelle basieren auf digitalisierten Karten oder müssen in Spezialfällen fotogrammetrisch konstruiert werden. Jeder der vielen tausend Punkte des Modells hat dadurch eine nach Kartenkoordinaten (X-, Y-Wert) und Position in der Höhe (Z-Wert) definierte Lage.

Im dritten Schritt wird das digitalisierte Luftbild mit dem Geländemodell verknüpft, indem eine grosse Anzahl Bildpunkte mit dem entsprechenden Lagewert aus dem digitalen Höhenmodell identifiziert und daraus auch die genaue Lage und Höhe des Aufnahmestandortes der Flugkamera errechnet werden kann. Diese Referenzpunkte bilden die mathematische Basis für die Entzerrung des Luftbildes.

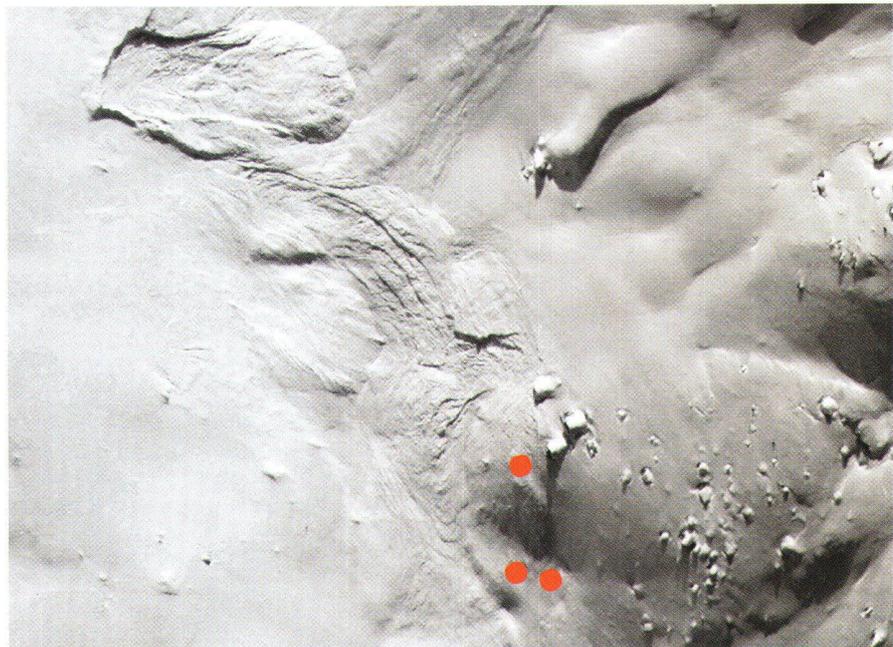
Abb. 7: Orthofoto Alp auf der Egge, Üschental, 1780 m ü. M. Die drei Punkte bezeichnen die Lage von zerstörten Häusern.

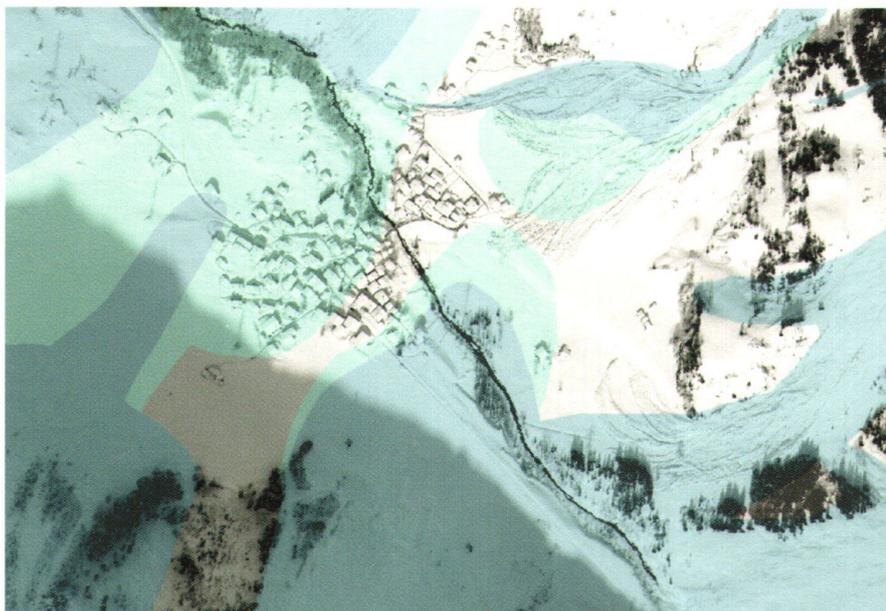
Abb. 8: Der Lawinenkataster zeigt die bisher von Staublawinen (hellblau) und Fliesslawinen (dunkelblau) tangierten Flächen. Die hinterlegte Orthofoto vom Februar 1999 weist auf nötige Korrekturen hin.

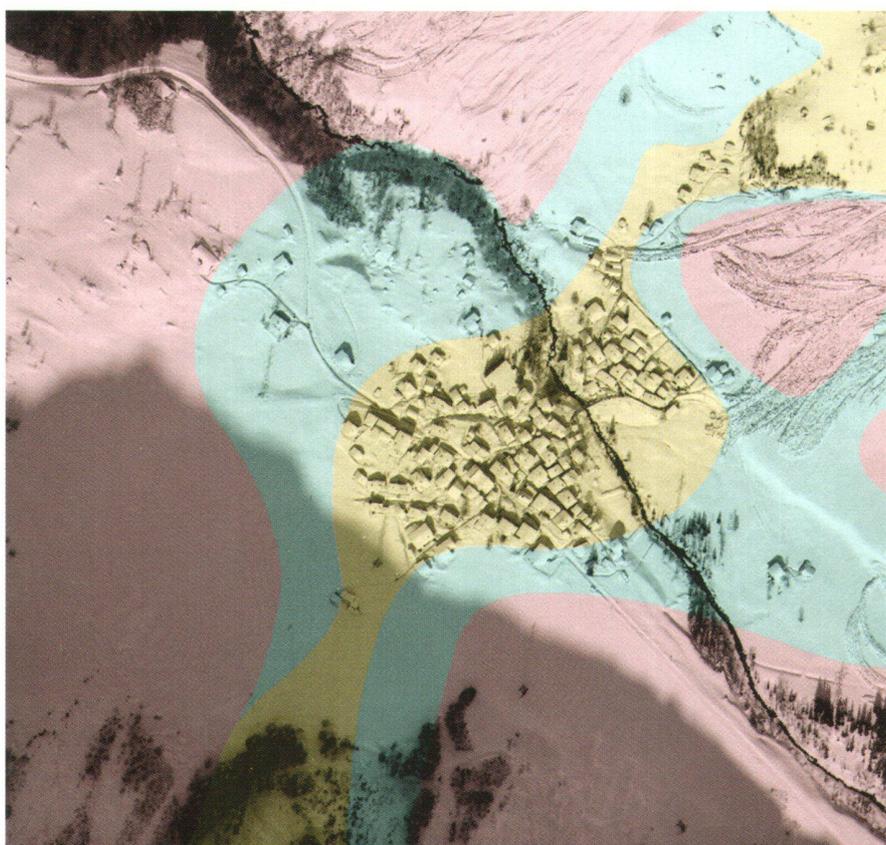
Abb. 9: Ausschnitt aus der Lawinengefahrenkarte der Gemeinde Guttannen, die aus dem Lawinenkataster (Abb. 8) abgeleitet wurde. Die hinterlegte Orthofoto der Lawinenzüge vom Februar 1999 zeigt, dass Lawinen zum Teil die rote Gefahrenzone durchbrochen haben.

Gefahrenkarte (GK) als Arbeitsinstrument für die Gemeinde in Massstäben 1:5000, 1:10 000: Sie enthält die Flächen einer Gemeinde, auf denen bereits Naturschäden verschiedenen Ursprungs aufgetreten sind. Aus den Schadenanalysen resultieren schliesslich die Gefahrenzonen für Menschen und Installationen. Abgekürzt ausgedrückt, besteht in der roten Zone Bauverbot, in der blauen darf nur unter Bedingungen und mit Auflagen ge-

baut werden, in der gelben besteht kaum Lebensgefahr, Objektschäden sind aber möglich (Buri et al.). Abbildung 9 zeigt eindrücklich, dass die Lawinen die Gefahrenzonen durchbrochen haben. Elemente für die Gefahrenkarten bilden *Katasterpläne über einzelne Naturgefahren*, so z.B. der Lawinenkataster über Häufigkeit, Ausdehnung und Intensität von Lawinen (Abb. 8). Die Kataster gestatten keine blossen Lageschätzungen, entscheiden doch gegebenenfalls wenige Meter über Heil oder Unheil für Menschen und Installationen. Ein zwingender Grund also für Orthofotos! Für die Lawinenkataster im Kanton Bern hat die Flotron AG, Ingenieure in Meiringen 225 Luftbilder in Orthofotos umgearbeitet und 65 Orthofoto-Mosaik erstellt.
