# Le drainage du Plateau de Diesse 1918-1923 et sa reconstruction 1977-1984

Autor(en): **Lüscher, A. / Chappuis, P.L.**

# Le drainage du Plateau de Diesse 1918–1923 et sa reconstruction 1977–1984

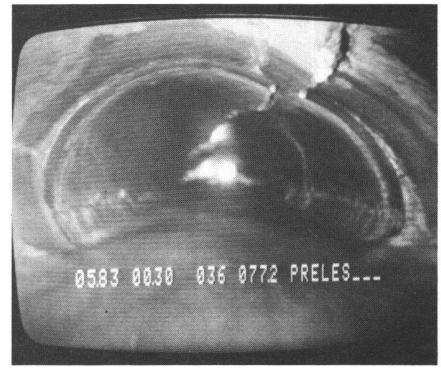
Fig. 5 Contrôle par TV, tuyau ovalisé (photo Krähenmann) (mai 1983, Ø 30, photo 36, à 77,2 m de la chambre)

Le contrôle par télévision bien que coûteux donne des indications très précises sur l'état des collecteurs. Le manque de chambres de contrôle pose parfois des problèmes pour le réseau du Plateau de Diesse.

- La plupart des grands collecteurs sont en très bon état.
- L'aspect des tuyaux est généralement bon, de petites fissures sans grande importance sont constatées.
- Dans les régions de tourbe, les raccords sont souvent en mauvais état à cause des tassements. Certains collecteurs sont fissurés, décalés et même ovalisés.
- Les frais des contrôles sont de frs. 4.50/m'.

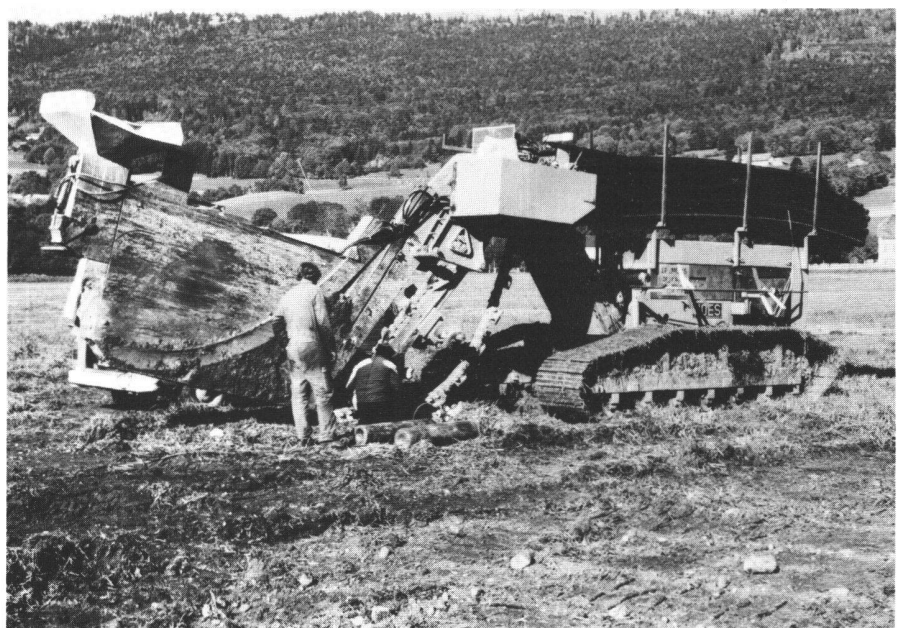
Fig. 7 Drainage 1983, draineuse, réparation de la chaîne

Ceux-ci sont construits par une entreprise spécialisée. Tous les drains sont recouverts par un filtre en gravier et dans les terrains argileux soutenus par un sous-solage au gravier également. Dans la majorité des cas, des parties entières du vieux drainage sont remplacées. Le terrain caillouteux pose de

nombreux problèmes pour le creusage à la draineuse et l'avancement journalier n'est que d'environ 500 m'.
