## DE L'ESPACE DANS LE VOLUME EXISTANT?

Histoire d'une rénovation: La Fauvette, Lausanne

#### « Chemin de la Fauvette 1 », Lausanne

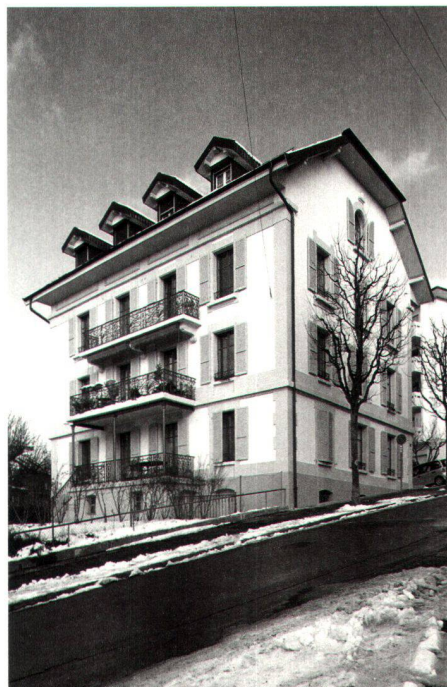
Vue extérieure après les travaux

Outre les modifications du plan et les gains d'espace, la transformation a également porté sur des aspects thermiques (fenêtres isolantes, dalle sur sous-sol isolée, création de plancher isolant sur planchers existants), sur les aménagements extérieurs (remplacement de la moitié des surfaces asphaltées du parking par des surfaces végétalisées drainantes, création d'un nouveau jardin), réfection complète des accès, assainissement des murs enterrés (mise en place de drainage), etc...

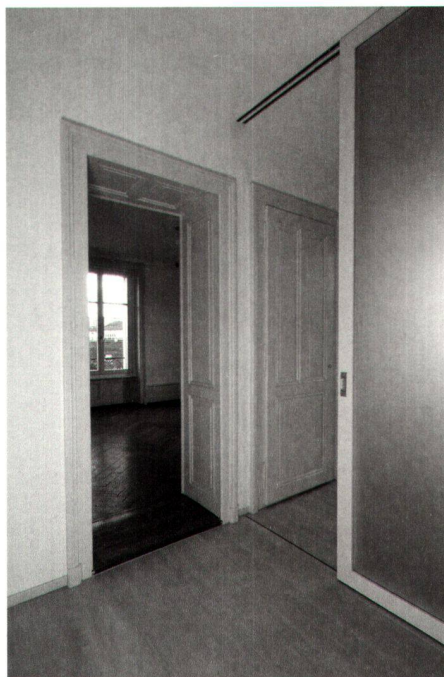
Vue intérieure d'un appartement après les travaux

En définitive, « le projet modifie l'emplacement de la cuisine et de la chambre, en supprimant l'ancien couloir sinueux existant. Un hall central distribue toutes les pièces du logement. Le hall prolonge la cuisine et lui offre un dégagement supplémentaire et habitable, par le biais de portes vitrées coulissantes, grâce auxquelles la lumière et l'extérieur pénètrent jusqu'au coeur de l'appartement, sitôt la porte d'entrée franchie. La paroi de séparation entre chambre, salle de bain et hall est

traitée de manière contemporaine comme une grande surface lisse, en bois peint, par contraste avec les boiseries et les moulures existantes.»
