# Was war für die Restauratoren der Schlossruine Farnsburg wegleitend?

Zeitschrift: **Heimatschutz = Patrimoine**

Band (Jahr): **29 (1934)**

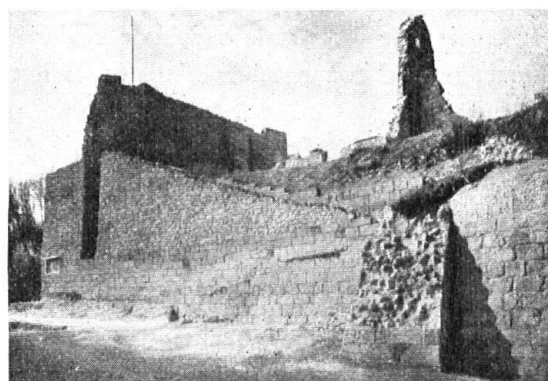
Der auf Grund der Ausgrabungsergebnisse ergänzte Aufstieg zur obern Burg. — La montée à la cour supérieure d'après le résultat des fouilles.

Um eine verfallene und verschüttete Burganlage wieder verständlich zu machen, kommt es weniger auf die Einzelheiten an, über die der Einsender in Nr. 7 dieser Zeitschrift sich verbreitet, die übrigens auf der Farnsburg finanziell bedingt und technisch begründet sind, als vielmehr darauf, dass die Instandstellung so durchgeführt wird, dass die wehrbauliche Idee, die seinerzeit die Erbauer der Burg bei ihrem Werke geleitet hat, wieder möglichst klar in die Erscheinung tritt. Und gerade das dürfte auf Grund der Ausgrabungsergebnisse und des überlieferten Plan- und Bildermaterials bei der Restauration der Farnsburgruine vollauf erreicht worden sein. Hiezu waren die vom Einsender bemängelten Ergänzungsbauten notwendig. Diese sind natürlich nicht willkürlich je nach zufälligem Bedarf ausgeführt worden. Die Mauern sind vielmehr, was ausdrücklich zu erwähnen eigentlich unnötig sein sollte, stets gemäss den durch die Ausgrabung freigelegten Fundamenten gezogen und auf diesen bis zu einer nützlichen Höhe aufgebaut worden. Die Ergänzungsbauten bestehen aus neuem Baumaterial und sind mit der Jahreszahl ihrer Errichtung genau bezeichnet, damit ein Irrtum über deren Entstehungszeit ausgeschlossen sei.
