# Mauerwerk an Alpenstrassen ; Murailles et routes alpestres

Autor(en): **Seifert, Alwin**

Zeitschrift: **Heimatschutz = Patrimoine**

## *Vom handwerksgerechten Naturstein-Mauerwerk*

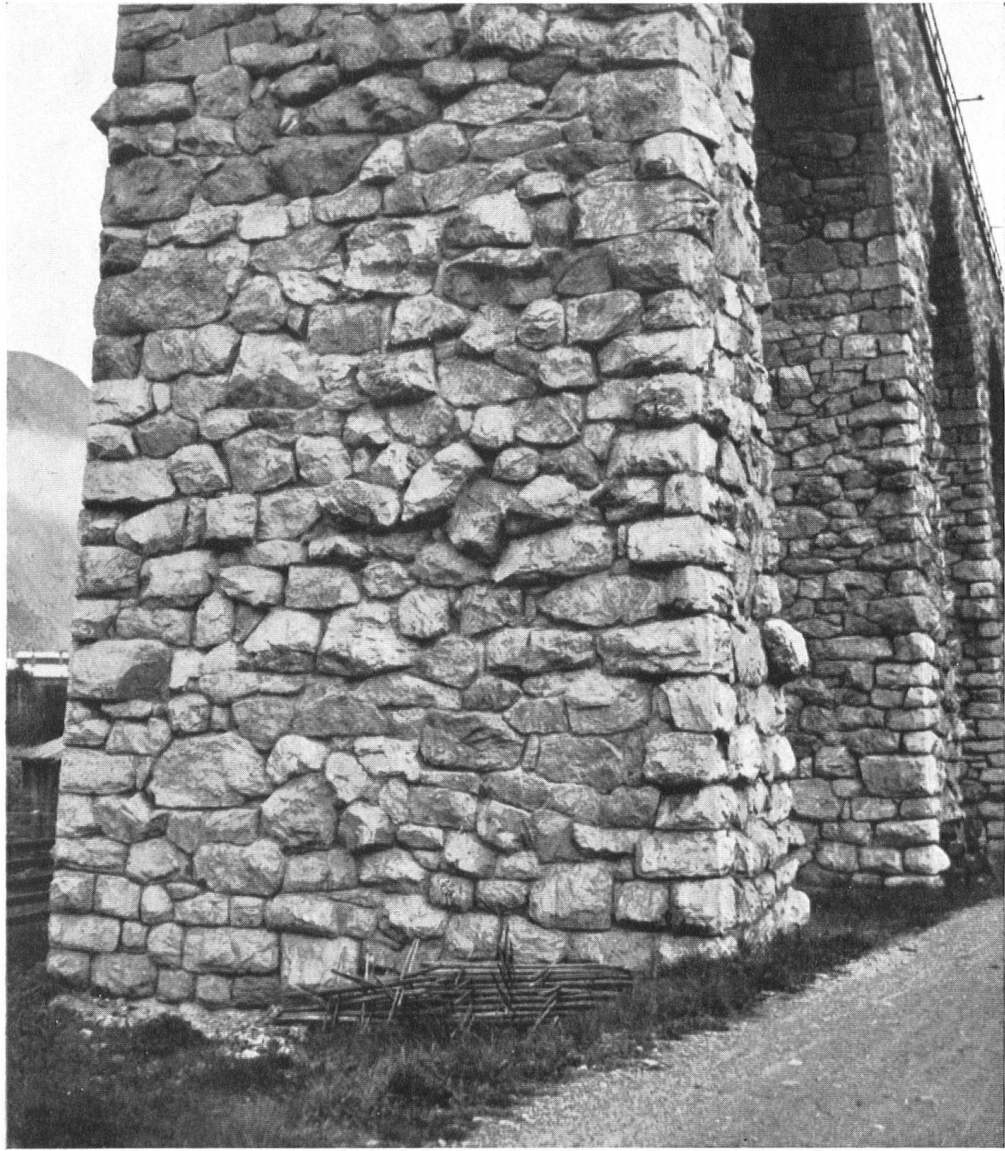
*Mauerwerks Pfeiler von 1300: vorbildlich schönes Schichtenmauerwerk in Nagelfluh.*

*Piliers remarquables du XIV<sup>e</sup> siècle.*

Bei der Beschriftung der Bilder zum Aufsatz von Prof. A. Seifert im letzten Heft dieser Zeitschrift über »Mauerwerk an Alpenstraßen« ist ein arger Irrtum vorgekommen, indem die Legende zu einem nicht veröffentlichten Bild mit der auf S. 38 wiedergegebenen verwechselt wurde: statt »Mauerwerkspfeiler von 1300: vorbildlich schönes Schichtenmauerwerk in Nagelfluh« hätte es richtigerweise heißen sollen: »Mauerwerkspfeiler

von 1900: »Knödelmauerwerk' aus Kalkstein, das nur dem Zement sein Dasein verdankt.« Wir entschuldigen uns beim Verfasser und bei unsern Lesern, die gewiß alle auf den ersten Blick gemerkt haben, daß hier ein übles Beispiel versehentlich als gutes gepriesen wurde. Diejenigen, die das Heft aufzubehalten gedenken, nehmen vielleicht die Berichtigung noch vor, damit dieser Unsinn nicht weiterhin »fortzeugend Böses gebiert«.

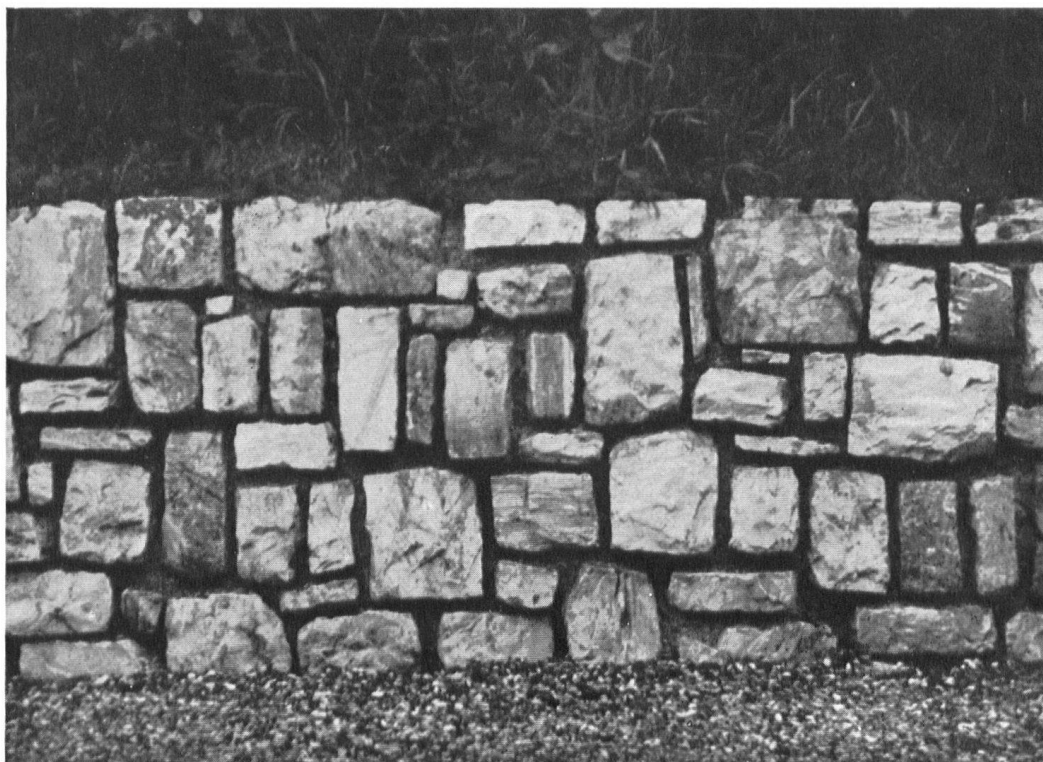
*Mauerwerksverirrungen im Alpenraum aus den letzten 15 Jahren.  
Erreurs commises dans les régions alpines dans ces quinze dernières années.*

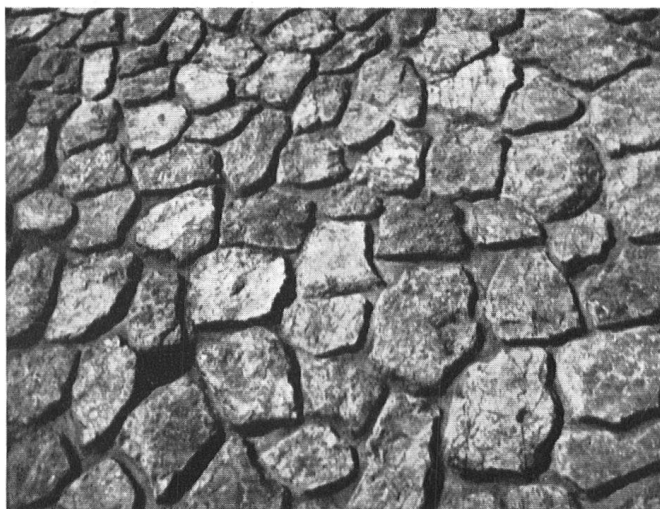
*Mauerwerk aus Dolomit von 1934 bei Reichenhall; pflasterartig mittels Zement zu „Zyklopen“-Mauerwerk zusammengeklebt.*

*A Reichenhall, la muraille genre « cyclopéen », ne tient qu'au moyen du ciment. Elle date de 1934.*

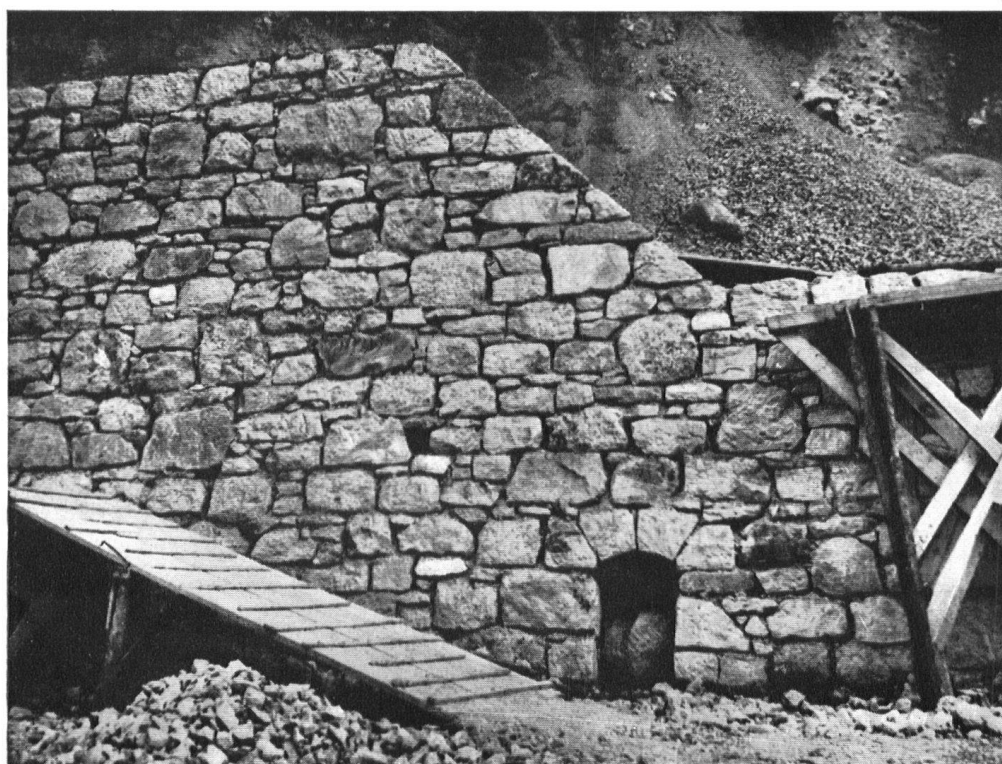
*Mauerwerk aus Dolomit von derselben Baustelle wie oben, noch nicht verfugt, von 1939!*

*Un progrès: appareillage rationnel, au même endroit, construit en 1939.*

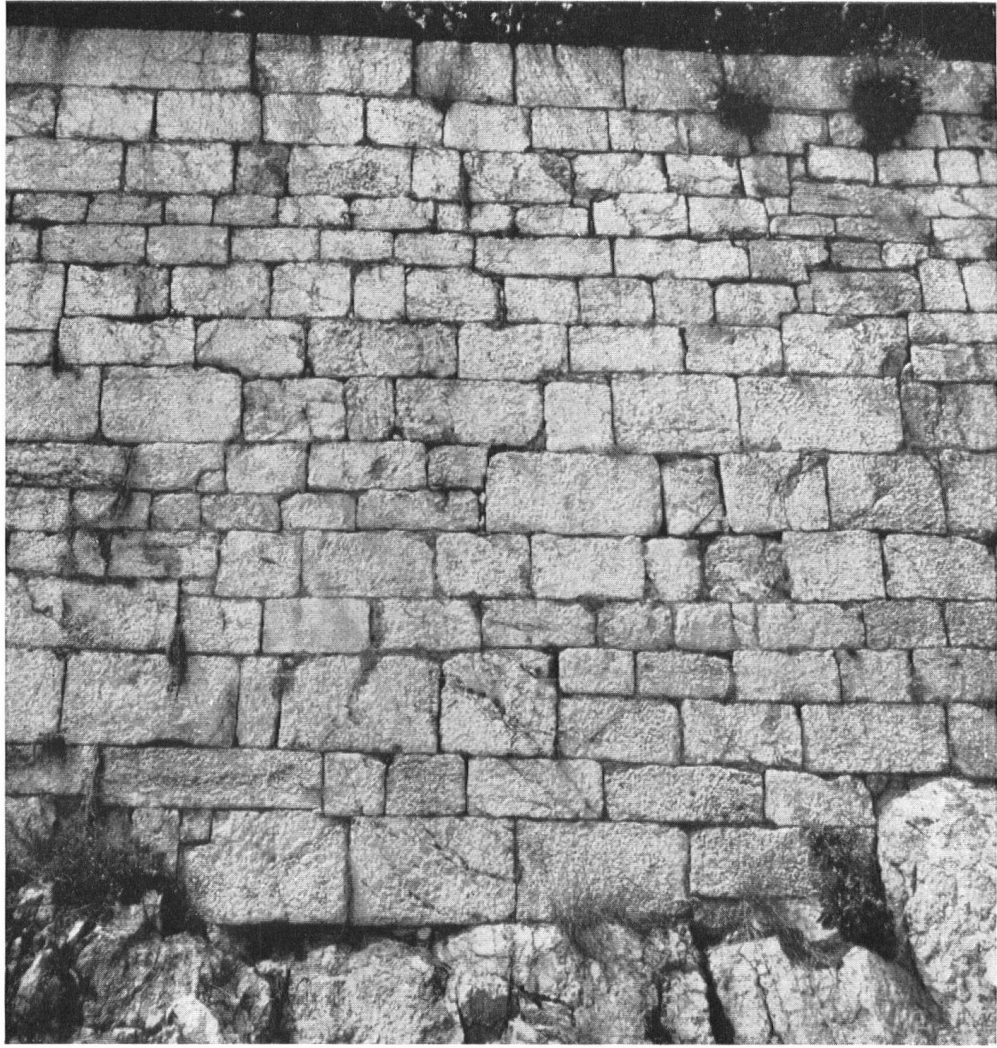
*Prachtvolle Trockenmauer eines unbekannten ländlichen Meisters (in unmittelbarer Nähe der Schmierarbeit auf vorstehender Seite).*

*Cependant, tout près du même endroit, subsiste l'œuvre d'art d'un maître autochtone inconnu.*
