# Einsiedeln im neuen Kleid

Zeitschrift: **Heimatschutz = Patrimoine**

Band (Jahr): **52 (1957)**

## *Einsiedeln im neuen Kleid*

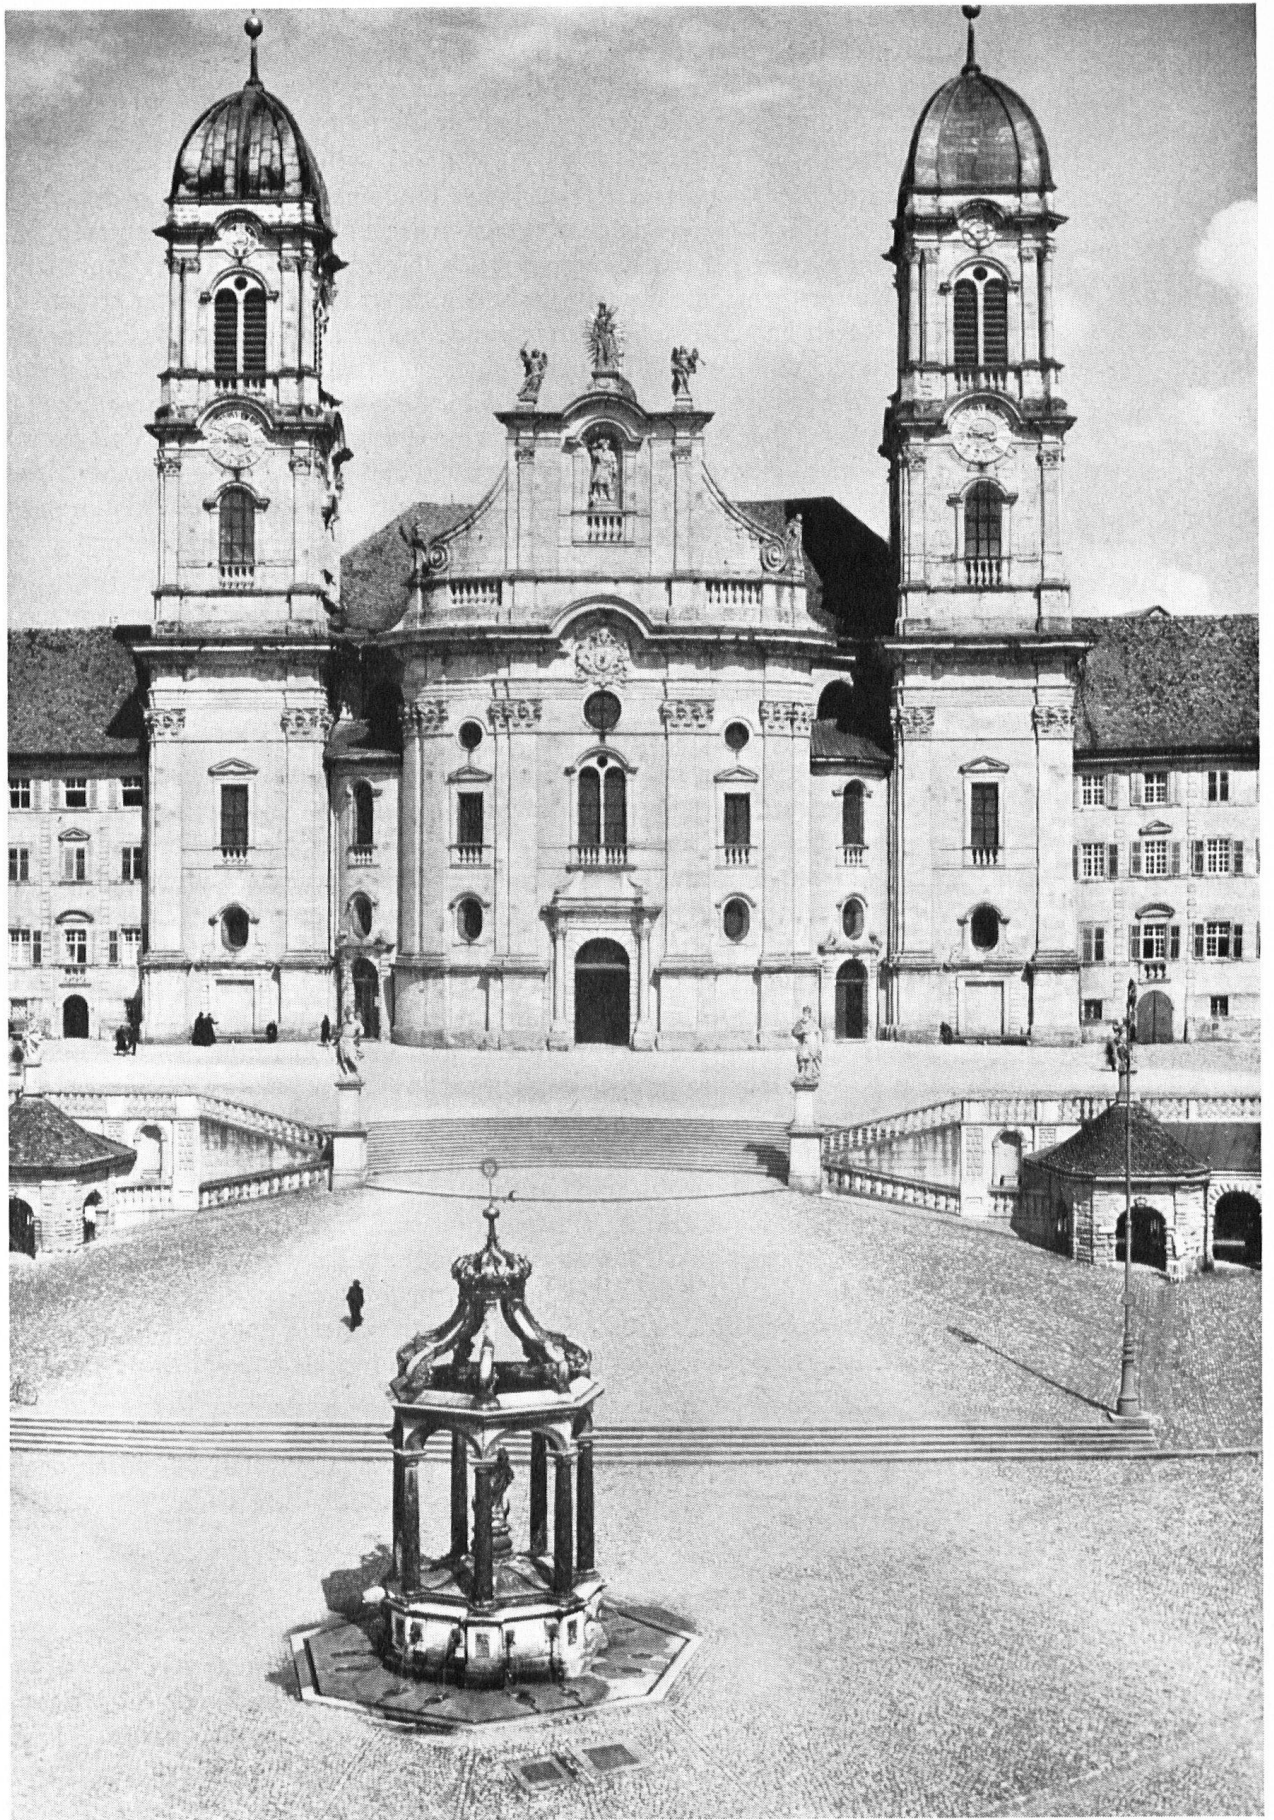
*Rechts: das Kloster vor der Erneuerung. Im ganzen zeigte es sich immer noch in «alter Pracht»; bei näherem Zuschauen sind jedoch selbst auf unserem Bilde verdächtige Schäden zu erkennen. (Turmhaube links usw.)*

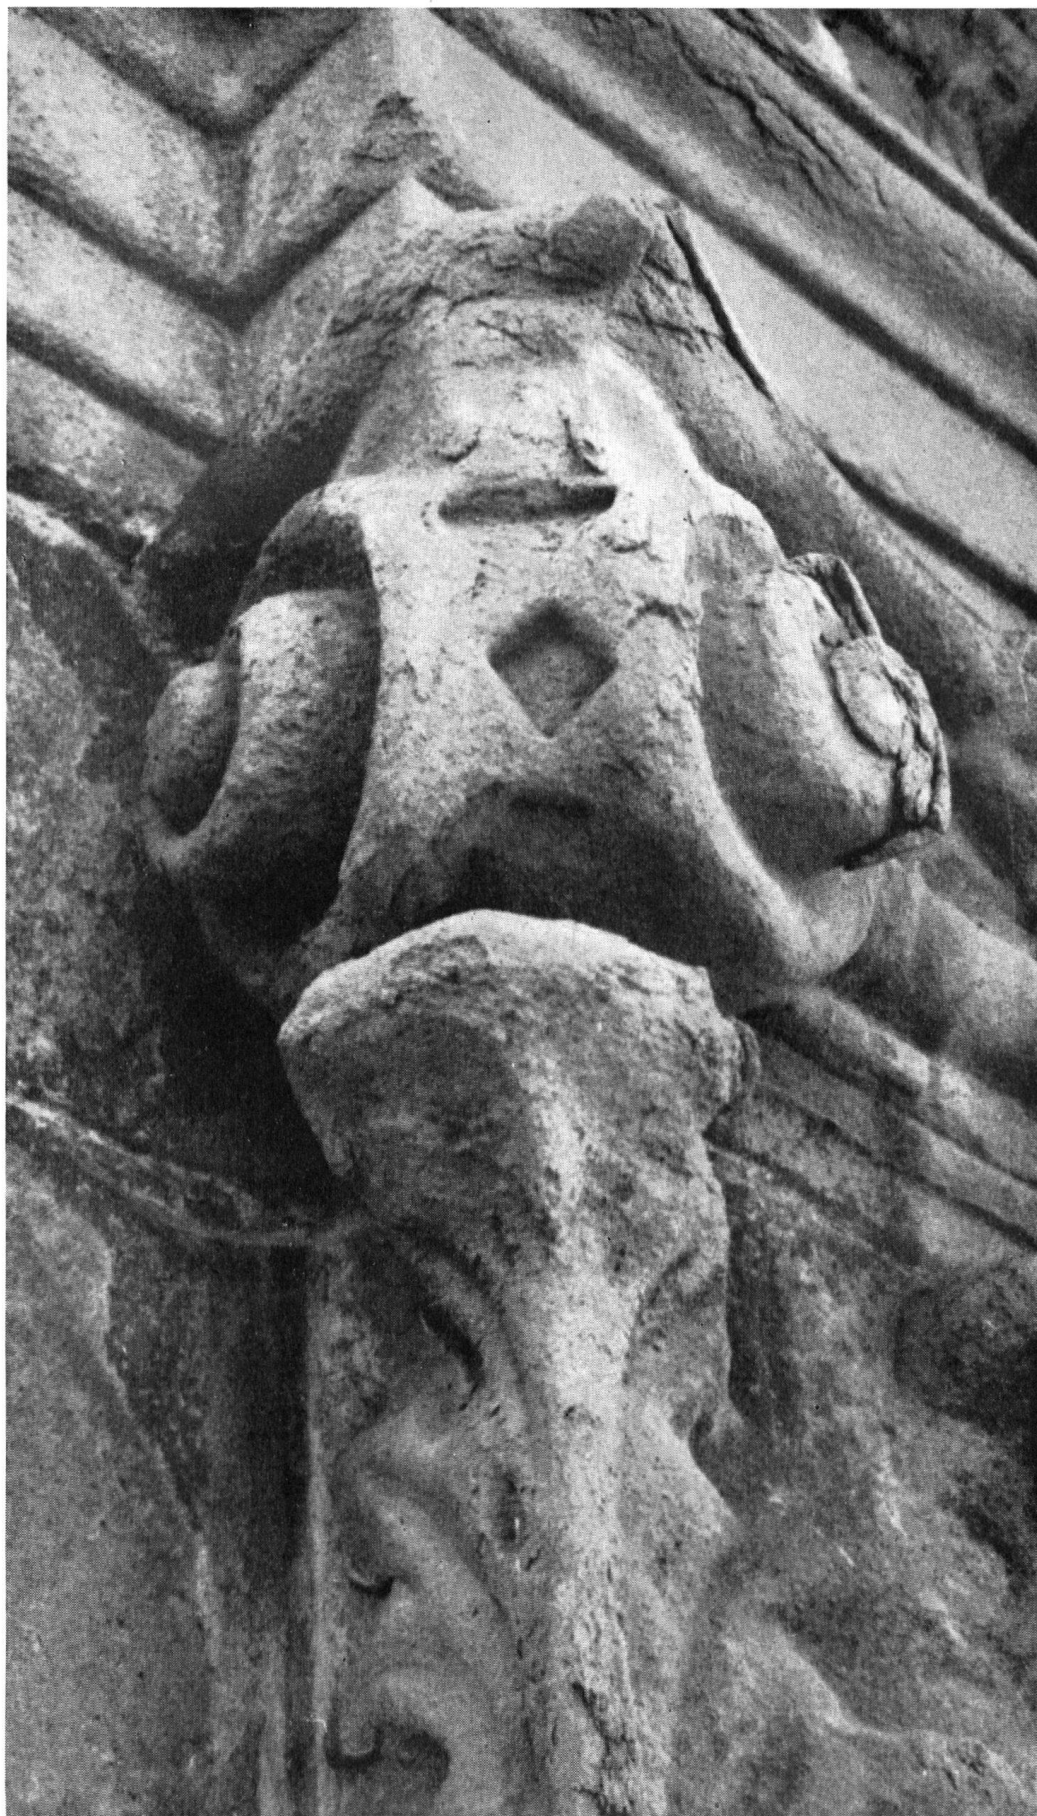
Wenn man diese Aufnahmen sieht, versteht man, daß den Klosterherren und den von ihnen auf die Gerüste gerufenen Fachkundigen der bare Schrecken in die Glieder fuhr. Das Bild auf dieser und die beiden oberen auf der nächstfolgenden Seite zeigen drei der vielen Kapitelle, die völlig zerbröckelt waren und fast mit der Hand zerdrückt werden konnten (Frost- und Wasserschäden).

*Kapitell an der Kirchenfront. Notdürftig halten die Formen noch zusammen, doch ein kleiner Hammerschlag genügt, um sie auseinanderfallen zu lassen.*

*Chapiteau de la façade: fragile, fragile!*

Worin besteht die Wiedergutmachung all dieser Schäden? Im wesentlichen aus zweierlei: unrettbar zermürbte Blöcke müssen aus dem Mauerverband gelöst und neue eingesetzt werden; ist nur ein Teil beschädigt, wird dieser herausgemeißelt und ein neues Stück, eine sog. «Vierung» eingesetzt. Natürlich haben die Einsätze einstweilen eine andere, unverwitterte Oberflächenfarbe. Die Leute von der an der Sprachgrenze liegenden Fryburger Dombauhütte haben dafür einen sprechenden Ausdruck: ce sont des « bletz » oder « bletzages ». Kommen auf einer Fläche allzu viele solcher « bletzages » zusammen, so wirkt sie scheckig. Dies vor allem, wenn, wie in Einsiedeln, der einstige Steinbruch, weil er größtenteils einem unzugänglichen Festungswerk des «Réduits» zum Opfer gefallen ist, nicht mehr benützt werden kann und Sandsteine anderer Herkunft verwendet werden müssen.

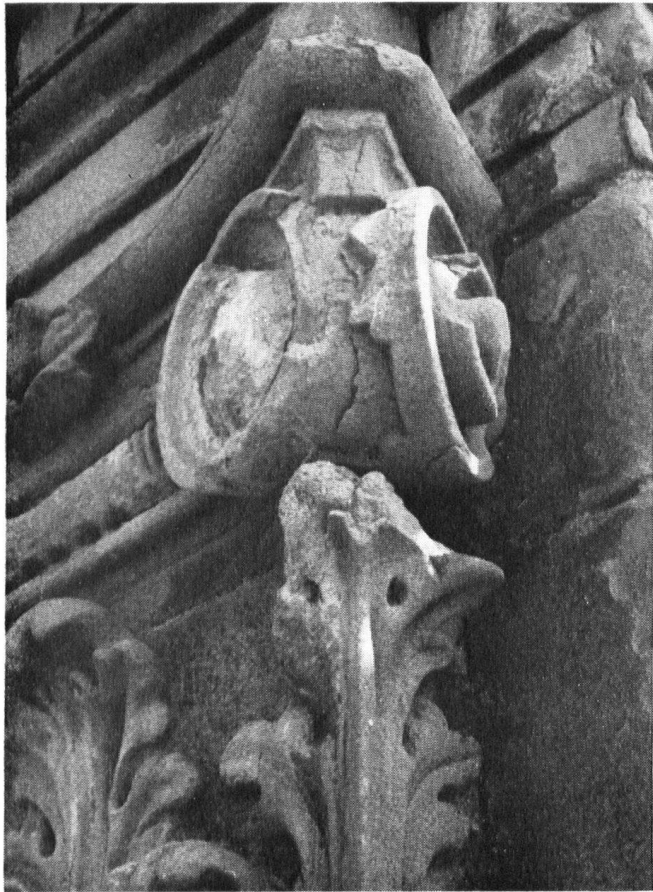
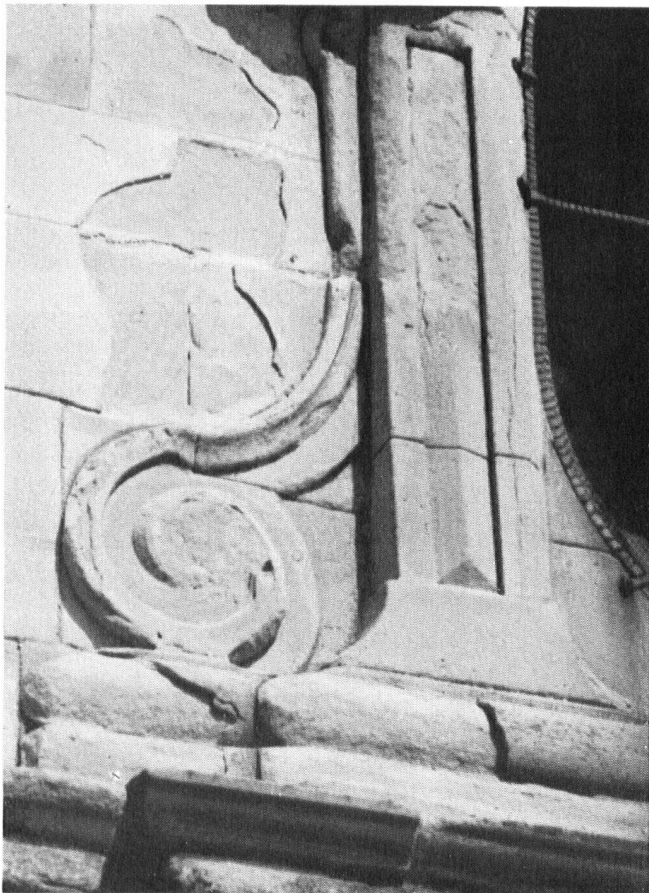
Das Bild unten links läßt u. a. die sog. Abschalung an der Oberfläche der Sandsteinquadern erkennen. Rechts sehen wir den Zustand des Zifferblattes der Turmuhr.

Trois photos (deux sont à la page suivante) représentent des chapiteaux cruellement rongés. En bas à gauche: la mollasse s'écaille. A droite: le cadran de la grande horloge.

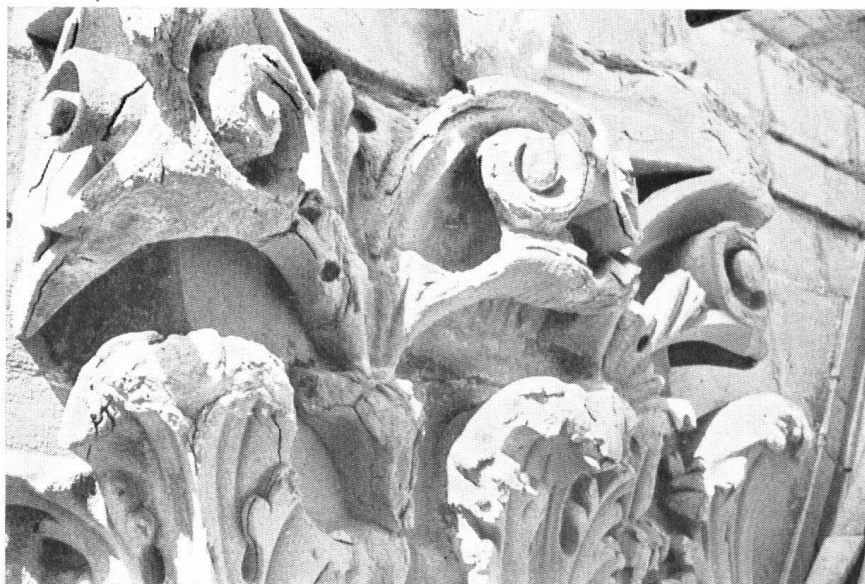
*Eckpartie am großen Gesims des Südturmes. Das gewaltige Gewicht der darüberliegenden Partien hat den Sandstein regelrecht zerdrückt und «zum Quellen» gebracht. Die Eisenklammer und die notdürftige Ausflickung stammen von früher.*

*L'angle de la grande corniche de la tour sud. La pierre a été proprement écrasée. La ferrure et le remplage révèlent une blessure pansée naguère tant bien que mal.*

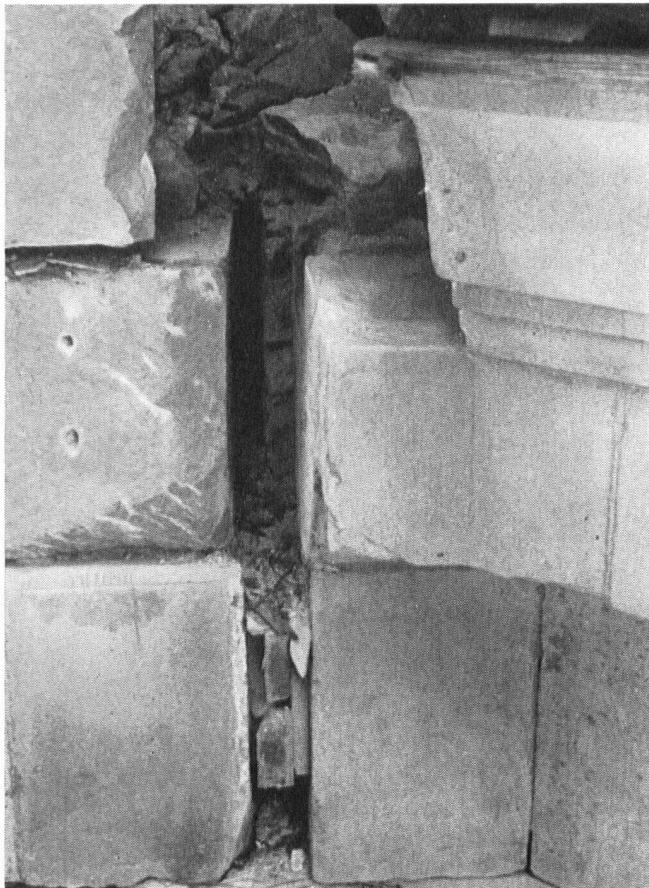
*Links: Ein alter Schaden, der durch die Senkung der nördlichen Rotunde, wahrscheinlich als Folge des Erdbebens von 1774, entstanden war. Rechts: weiteres Beispiel von «Schalenbildung» an der Oberfläche der Mauerquadern.*

*A gauche: Un dommage ancien, qui remonte probablement au tremblement de terre de 1774.*

*A droite: Autre exemple de mollasse qui s'écaille.*

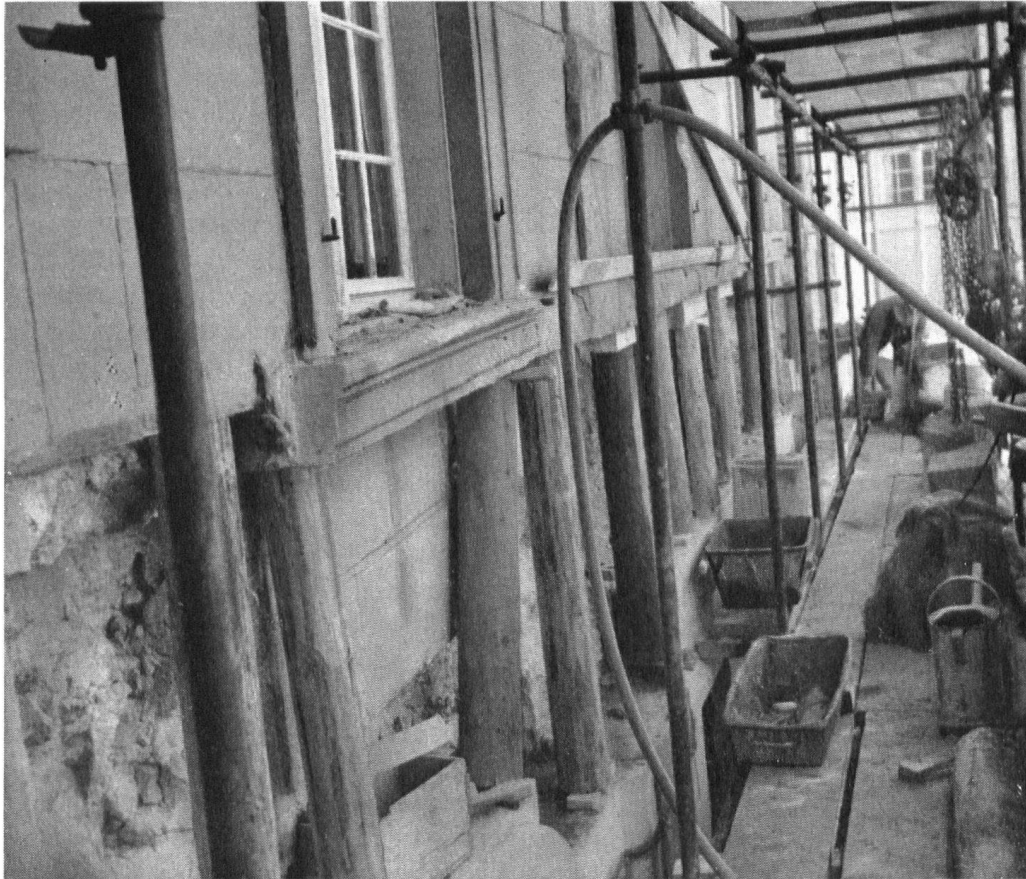
*Blick ins Baugerüst. Die an die Kirche anschließende Fassade, die sich gesenkt hatte (Fenstersimse) wird ins Gleichgewicht gebracht und neu verkleidet.*

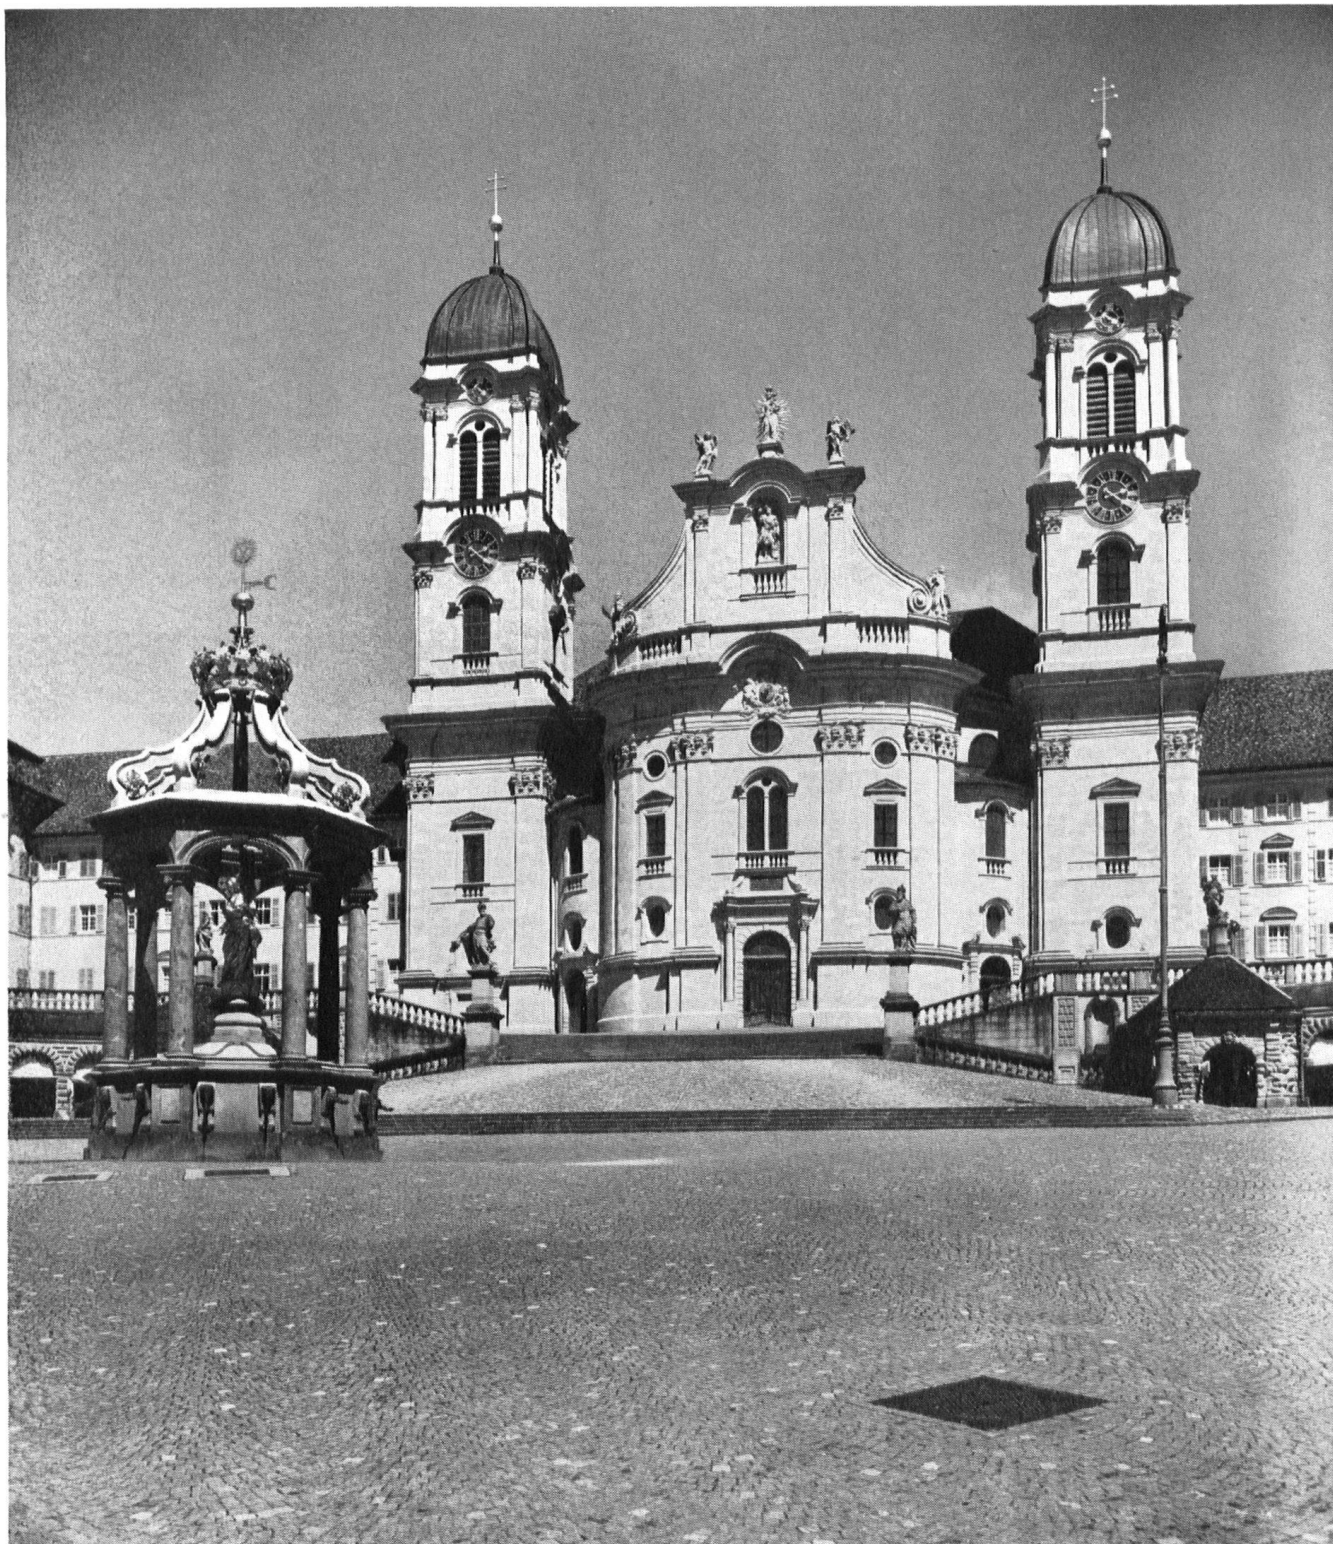
*Die Arbeiten sind beendet, Kirche, Türme und Klostergebäude präsentieren sich wieder «wie neu». Sollten sie das? durften sie das? Auch für diese Frage verweisen wir auf unseren Bericht.*

Hier nun vor allem entbrannte der Streit. Sollte man nur die schadhaften Quadern zurückhauen und damit die Scheckigkeit des Anblickes weiter vergrößern, oder aber gleich die ganze Fassade überarbeiten, so daß sie wieder neu wie am Tage der Erbauung sich darbieten würde. Die Experten waren getrennter Meinung, das Kloster wünschte die totale Überarbeitung und hat sie durchgesetzt.

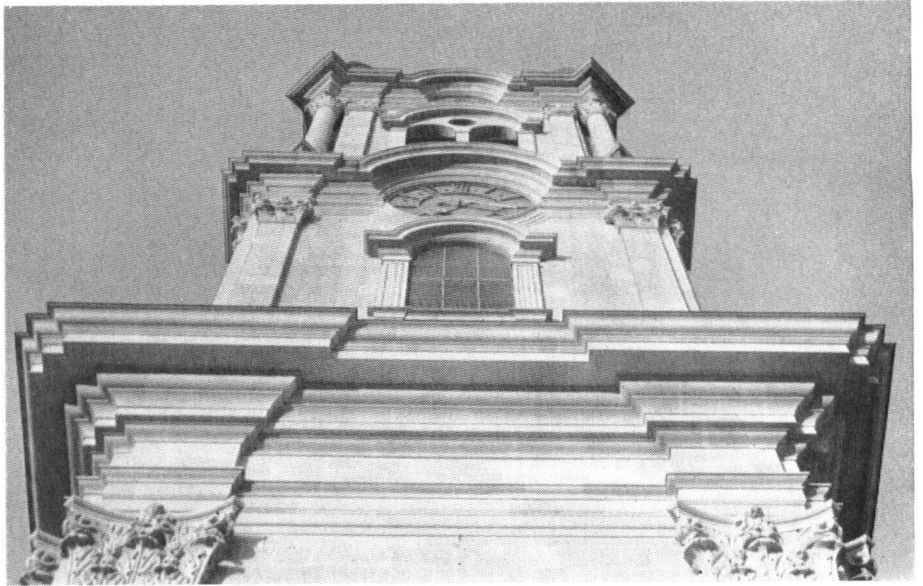
*Nahaufnahmen nach der Erneuerung: Wände, Kapitelle, Gesimse, z. T. aus dem noch gesunden Stein neu herausgearbeitet, z. T. durch nachgearbeitete Stücke ersetzt, strahlen wieder wie am ersten Tag. Man versteht, daß das Kloster stolz darauf ist. Die Auffassung der Denkmalpfleger bleibt nach wie vor geteilt.*

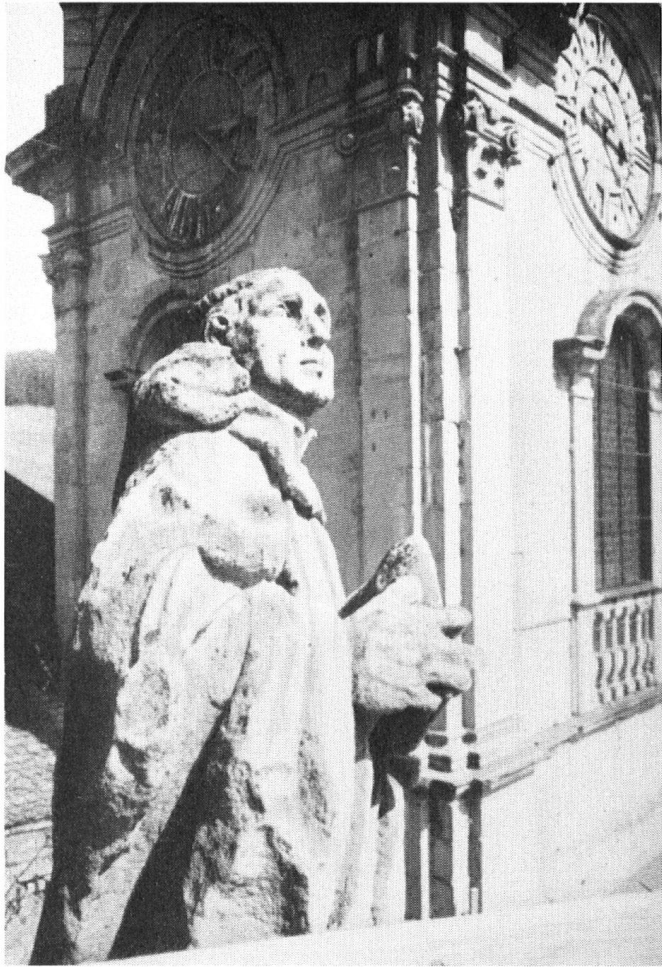
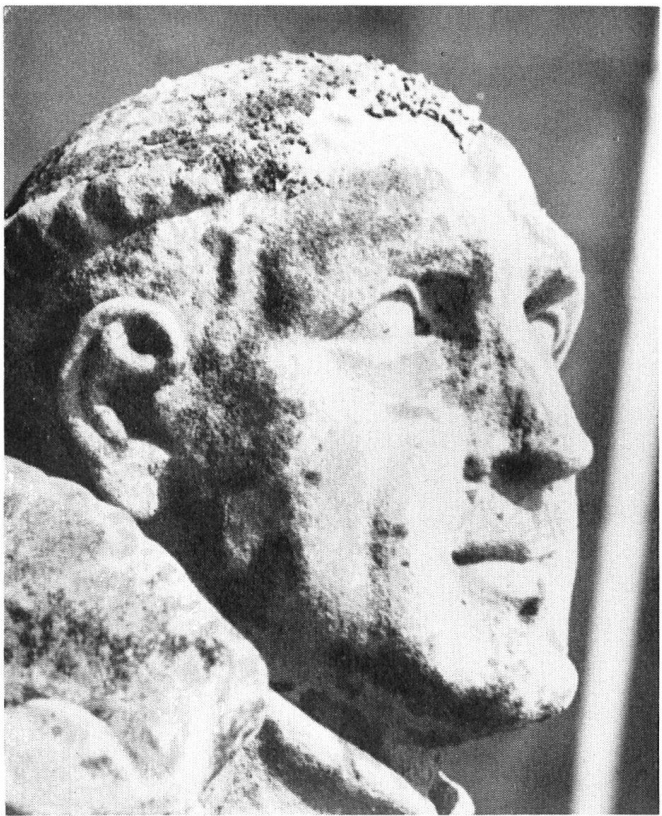
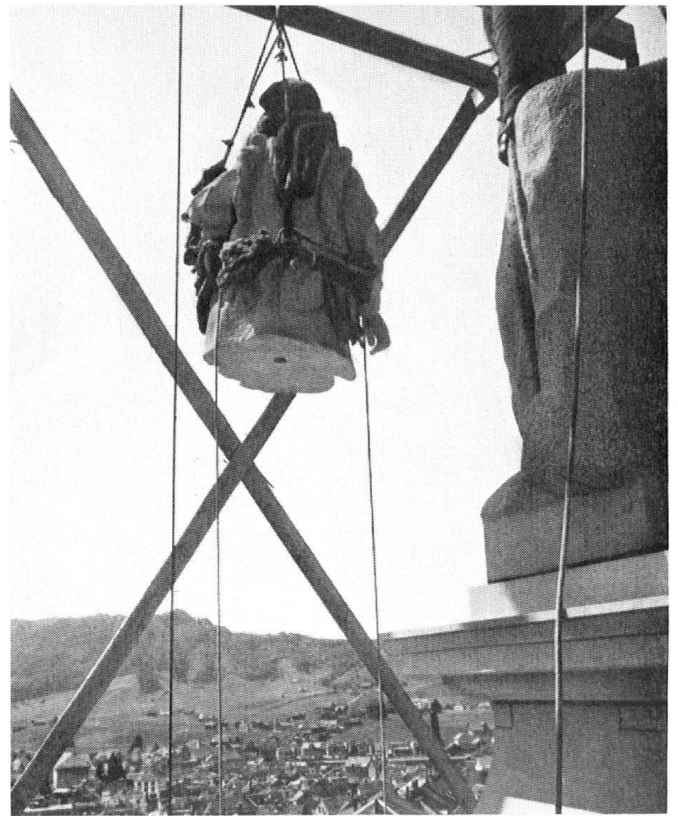
Bilder auf Seite 112:

«Schönheit des Zerfalls», zwei Aufnahmen der Statue des hl. Meinrad vor der Erneuerung. Rechts: die von den Bildhauern A. Magg und H. Ehrler in Zürich erstellte Kopie des Heiligen. Unten: Die von den Bildhauern Alf. Magg und Hans Ehrler kopierte Giebelmadonna (1724) von Franz Anton Kuen aus Bregenz schwebt an ihren alten Platz zurück. Links: Auch das Eingangstor zum Klosterhof wurde von Grund auf überholt.

Ci-contre: La statue de St-Meinrad. Deux vues de la statue qui a subi l'injure du temps. A droite: la copie exécutée récemment à Zurich par les sculpteurs Alphonse Magg et Hans Ehrler. En bas: La madone, copie par les mêmes artistes de l'original ancien, est hissée et va reprendre sa place au sommet du fronton central.

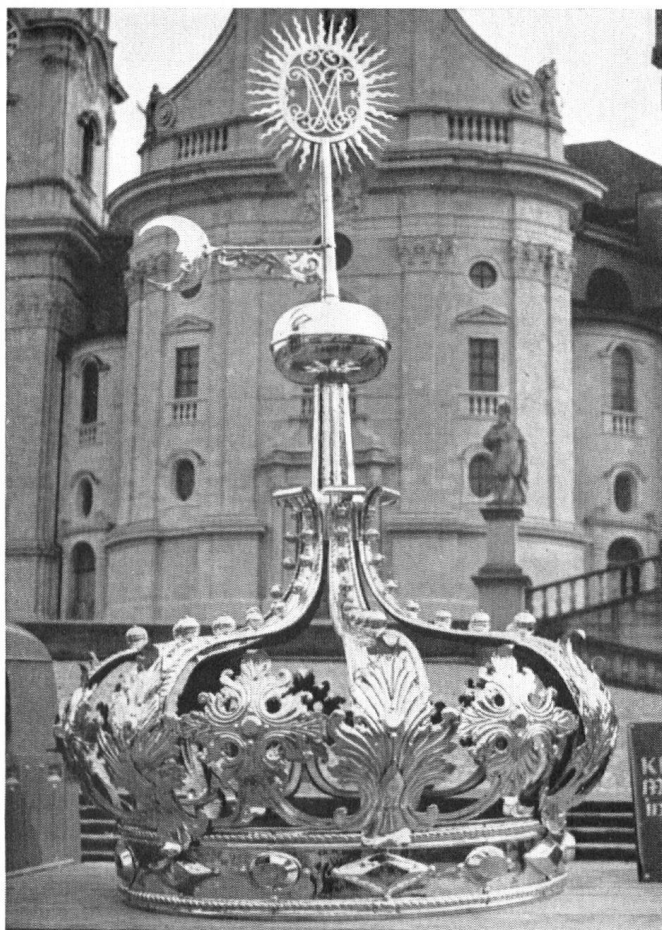
Die 3 Meter hohe, an 5 Zentner schwere, feuervergoldete neue Krone des Marienbrunnens, Arbeit von Goldschmied Adolf Bick in Wil SG. Das Bild rechts zeigt den Aufzug der Krone an einem besonders aufgebauten Stahlgerüst mit Laufkran.

*Couronne de la fontaine de Marie; elle mesure trois mètres et pèse cinq quintaux.*

*A droite: Comment la couronne fut mise en place.*

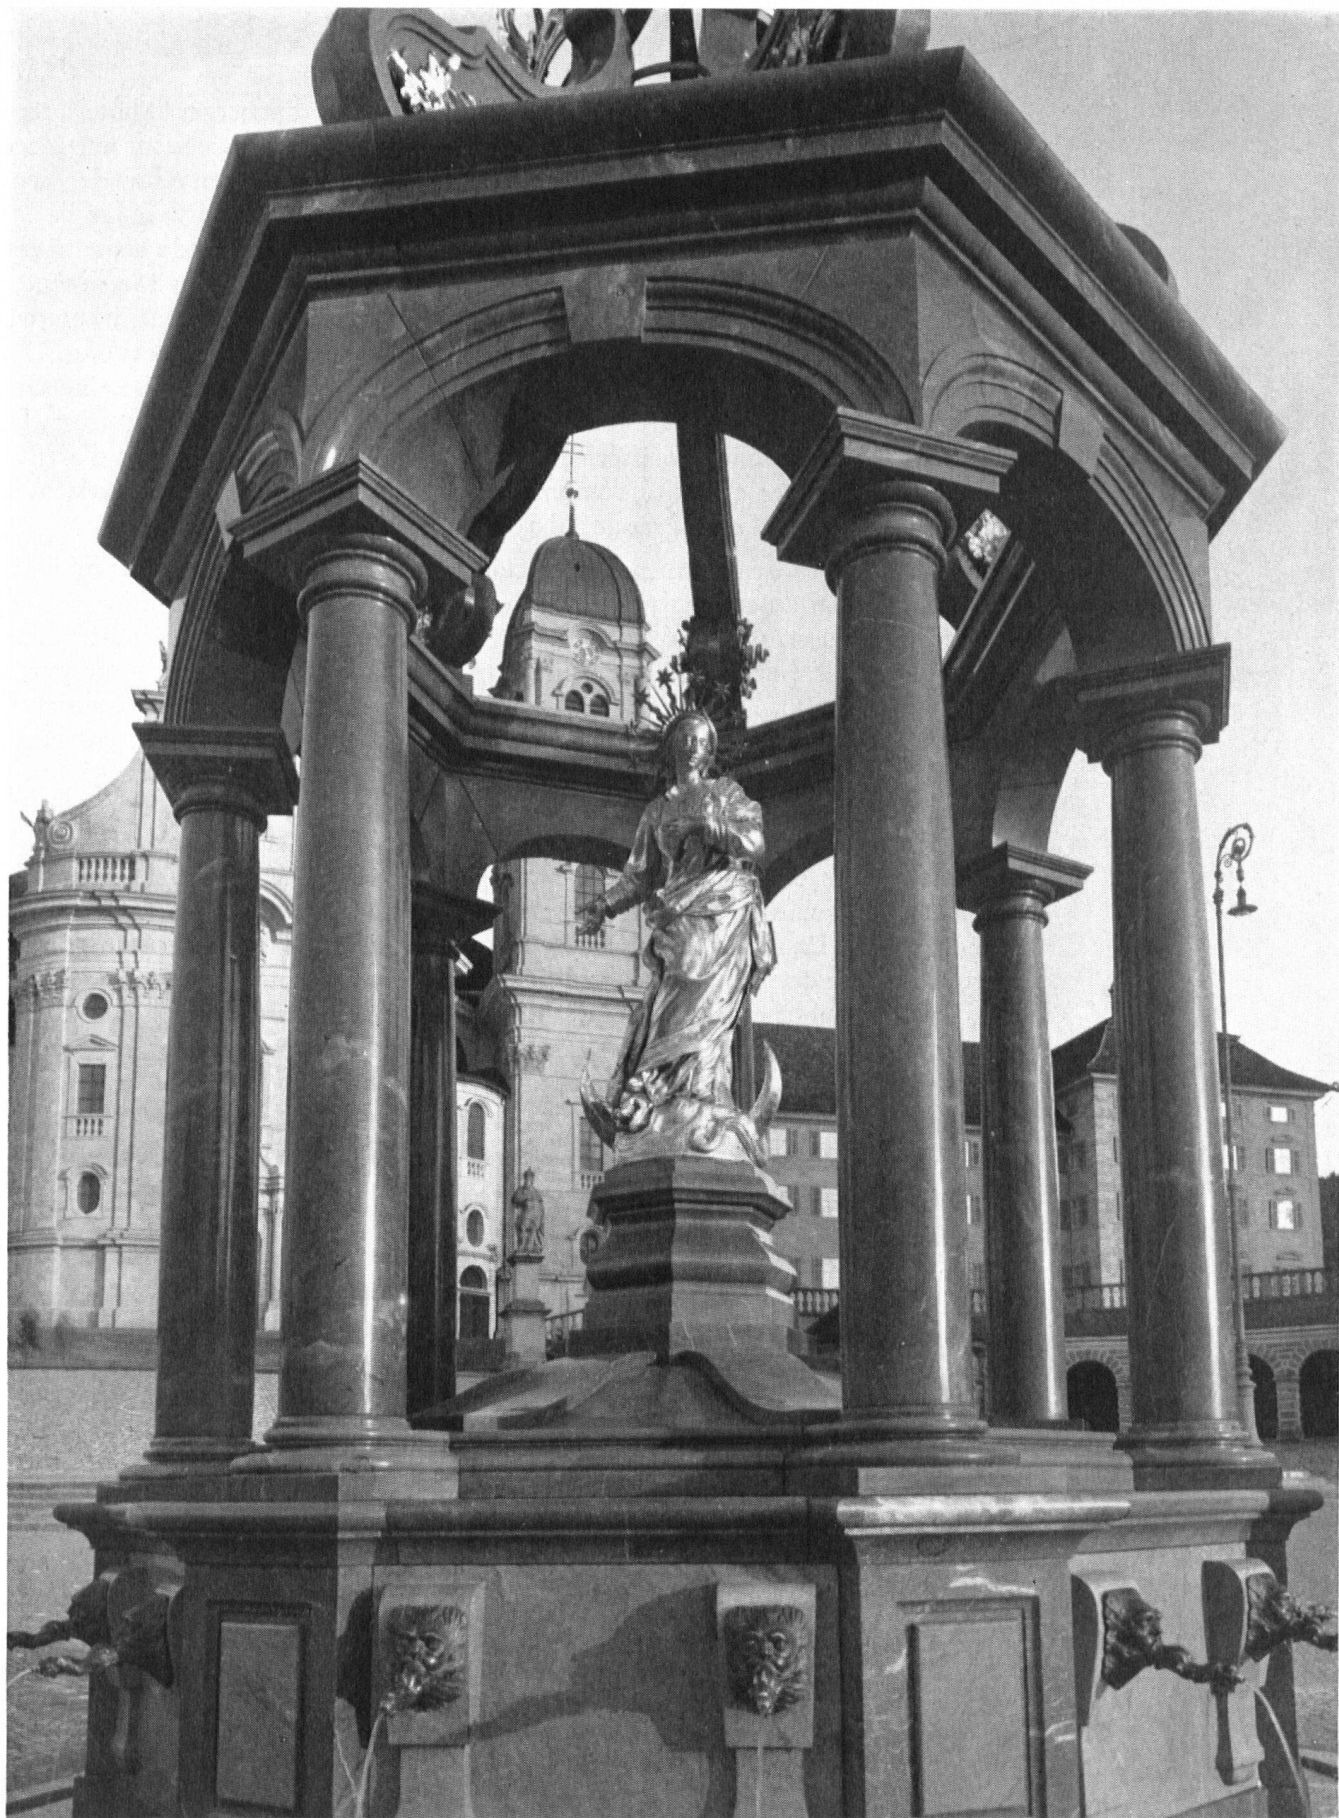
Seite 115: Mittelteil des von Grund auf neugebauten Marienbrunnens. Die Kosten für den Brunnen allein beliefen sich auf 194 290 Franken.

*Ci-contre: La fontaine Notre-Dame, elle aussi entièrement restaurée.*
