# Ein Erneuerungswerk für 3.5 Millionen Franken

Autor(en): **Wyss, Alfred**

Zeitschrift: **Heimatschutz = Patrimoine**

## *Ein Erneuerungswerk für 3,5 Millionen Franken*

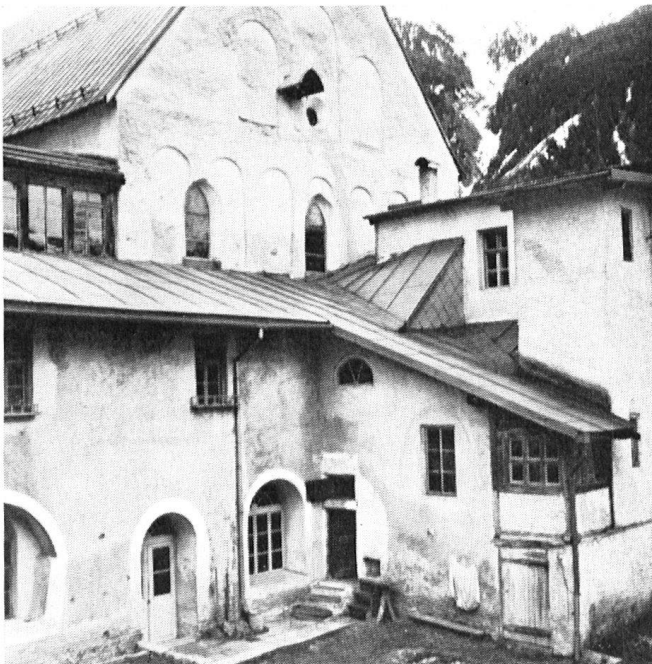
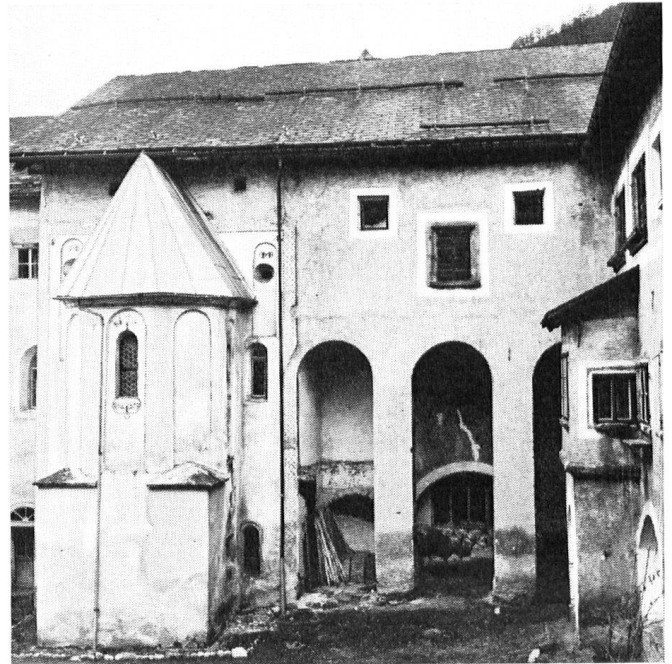
*Unten: Die Hoffassaden der Konventgebäude bedürfen dringend der baulichen Sanierung.*

den sollte. Und wenn schon für die Dächer die Gerüste aufgestellt sind, so wird man auch die Fassaden überprüfen. Am Putz gibt es manche Schäden zu beheben, die von der aufsteigenden Feuchtigkeit und von den ungenügenden Traufen verursacht wurden. Man hat die Kosten dieser Arbeiten für den Westtrakt genau berechnet. Er kostet am Äussern allein 290 000 Franken. Die Kanalisation muss erneuert werden. Der Kostenvoranschlag ergibt 210 000 Franken. Man kann sich anhand dieser errechneten Teile eine Vorstellung über die Kosten des Ganzen machen, und man kommt allein für das Äussere aller Gebäude – inklusive Wirtschaftshof – auf eine Summe von 2 Millionen Franken.
