# Technische Probleme beim Umbau eines Gasthauses aus dem Jahre 1722

Autor(en): **Naef, A.**

Zeitschrift: **Heimatschutz = Patrimoine**

Band (Jahr): **69 (1974)**

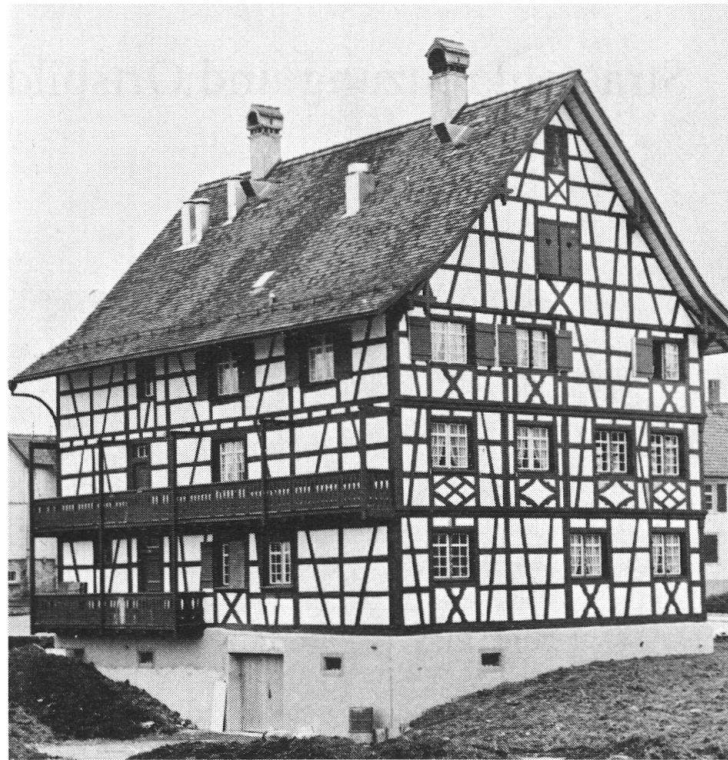
*Der «Frohsinn» in Uttwil ist ein Modellfall für die Schwierigkeiten denkmalpflegerischen Wirkens. Was im Innern durch die Auflagen des Lebensmittelinspektorates (mit saftigen Mehrkosten von ca. 60 000 Franken!) formal einigermaßen bewältigt werden konnte, zeigte am Ende gegen aussen sein hässliches Gesicht. Die durch die Lüftungen bedingten Dachaufbauten konnten mit Farbe nur etwas besser ins Dach eingebunden, jedoch nicht zum Verschwinden gebracht werden.*

Wohl das grösste Problem bietet der Einbau von Lüftungs- und Klimaanlage, da hier die Vorschriften des Lebensmittelinspektors und der Feuerpolizei auf einen Nenner zu bringen sind. Ein gut durchdachtes Projekt ist hier sicher am Platz, denn diese Anlagen können sehr viel Geld verschlingen, und es scheint manchmal, als ob der Aufwand nicht in einem vernünftigen Verhältnis zu den übrigen Umbaukosten stehe. Hier bleibt man wohl auch von Überraschungen nicht verschont, und Projektänderungen werden in den meisten Fällen unumgänglich sein. So habe ich z. B. in einem Korridor einen Zuluftkanal für die Wirtschaft vorgesehen; als wir aber die Gipsdecke, um mehr Höhe zu gewinnen, entfernten, kam eine erhaltenswerte Malerei auf Balken und Schrägboden zum Vorschein, was zur Änderung des Projektes Anlass gab. Oft ist auch ein Demontieren und Wiedermontieren nicht zu umgehen, um Deckenkanäle
