Fribourg : rénover est difficile

Zeitschrift: **Heimatschutz = Patrimoine**

Band (Jahr): **78 (1983)**

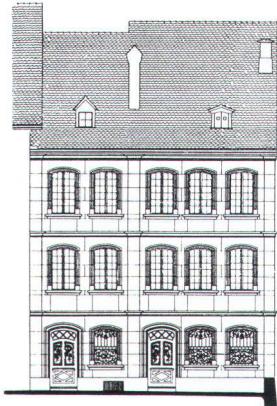
Ci-contre: cette maison de la rue des Zaehringen a été remarquablement restaurée extérieurement et intérieurement.

Nebenan: Aussen und innen vorbildlich renoviertes Haus an der Zähringerstrasse.

intérieures ont été respectées aussi fidèlement que possible: dans le premier exemple, deux maisons mitoyennes de la rue Zaehringen, nos 96 et 97, dont le n° 97 a été aménagé en musée. Ces deux exemples de restauration intérieure ne font évidemment pas cas de la décoration, peintures, tapisseries et mobilier qui dans le meilleur des cas réclament du goût, des meubles anciens dans l'esprit du temps et un financement important. C'est du bon goût surtout qu'on ne peut pas discuter, afin d'éviter d'être ennuyeux tout en restant fidèle aux impératifs des siècles passés.

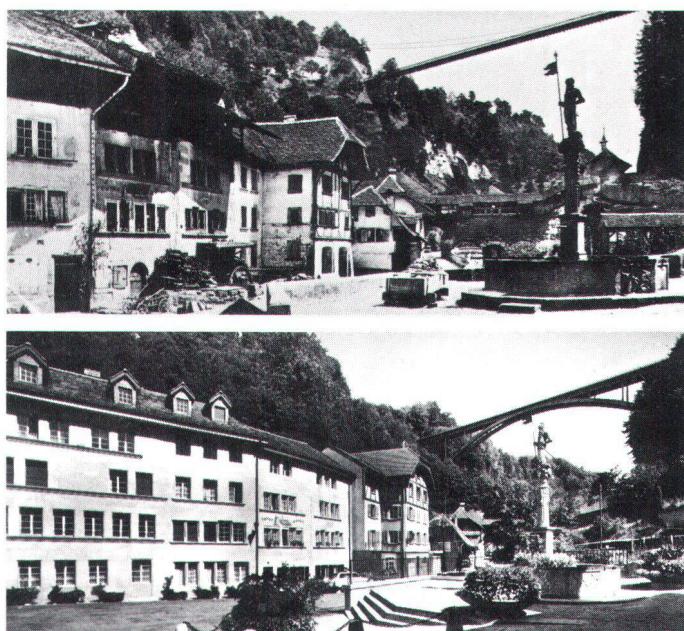
La rue des Forgerons en 1870 (en haut), et aujourd'hui après d'importants changements, spécialement dans la structure intérieure (photos Rast).

Die Rue des Forgerons um 1870 (oben) und heute nach starken Veränderungen insbesondere der inneren Strukturen (Bilder Rast).

En 1972, la reconstruction de ces maisons fut entreprise, tout en essayant de garder leur caractère propre.

Malheureusement, la restauration intérieure n'a pas été réussie à notre avis: l'adaptation aux normes minimales des HLM (pièces exiguës, sanitaires groupés) a entraîné le bouleversement de la structure de ces immeubles, regroupés avec une seule entrée, et la destruction des volumes intérieurs.

Comme on le voit sur le plan intérieur, il s'agit d'appartements propres et hygiéniques, certes, mais dont le véritable caractère a entièrement disparu. Cette restauration du n° 3 de la rue des Forgerons a permis par exemple de loger quatre familles, mais le montant des loyers et des subventions HLM ne couvre même pas les intérêts hypothécaires et la Commune a dû combler les déficits d'exploitation. Voilà donc un mode de restauration intérieure qui nous paraît peu recommandable.
