Autor(en): **Baertschi, Pierre**

Zeitschrift: **Heimatschutz = Patrimoine**

Restaurer le patrimoine moderne

## Comment définir des règles applicables ?

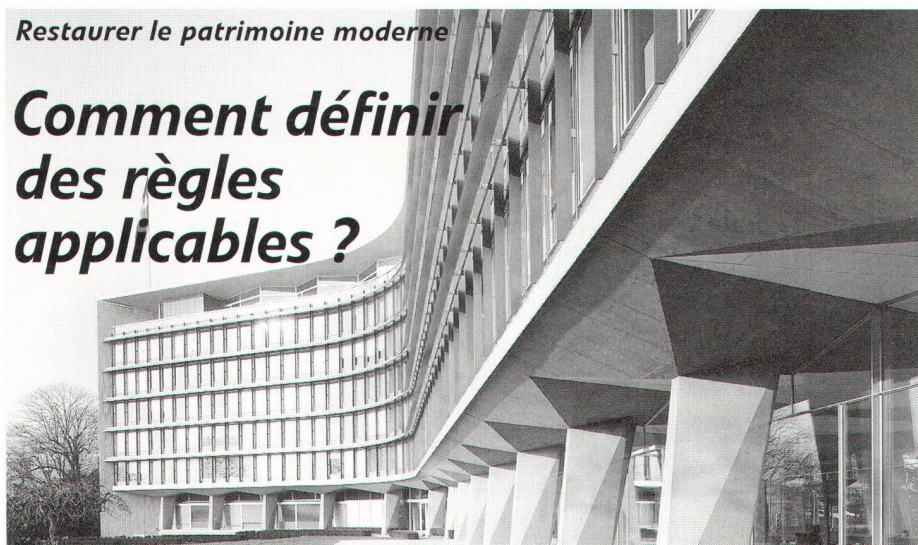
Der 1959-60 von Tschumi & Burckhardt erbaute Hauptsitz der Nestlé in Vevey gehört zu den ersten modernen Bauten der Romandie, die kürzlich renoviert wurden. (Bild R.Gindroz)

*Le siège de Nestlé à Vevey qui fut construit en 1959-1960 par Tschumi & Burckhardt fait partie des premiers bâtiments modernes de Romandie ayant récemment fait l'objet d'une rénovation*

En Suisse romande, le premier cas significatif de restauration d'un immeuble témoin du patrimoine moderne et posant des problèmes de ce type a été celui de l'immeuble abritant le siège de Nestlé à Vevey. Construit en 1959-1960 par les architectes Jean Tschumi & Burkhardt, cet édifice comportait des éléments de façades industrialisés qui donnaient des signes de fatigue et qui ne répondaient plus aux besoins actuels. Le remplacement de ces éléments fut entrepris avec grand soin sous la conduite du bureau d'architectes Richter et Dal Rocha. Le prix rapporté au m<sup>2</sup> de la façade (environ 1'600.- Fr./m<sup>2</sup>) fut bien entendu plus onéreux qu'un remplacement qui aurait été exécuté selon les standards et gammes de productions actuels. Au terme des travaux, l'aspect extérieur de l'édifice demeurait presque inchangé, les dimensions des profils et surfaces vitrées étant quasiment identiques. L'immeuble fut inscrit à l'inventaire par le Service vaudois des monuments historiques.

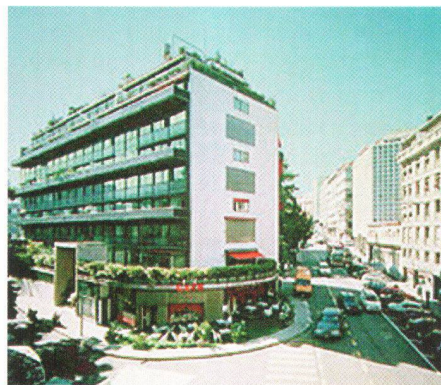
1931-32 von Le Corbusier und Pierre Jeanneret erstellt: das Haus Clarté in Genf. (Archivbild)  
L'immeuble Clarté à Genève édifié en 1931-1932 par Le Corbusier et Pierre Jeanneret (Archiv)

Un autre bâtiment exceptionnel pose un problème de restauration d'envergure. Il s'agit de l'immeuble «Clarté», édifié en 1931-1932 à Genève par les architectes Le Corbusier et Pierre Jeanneret en collaboration avec l'entrepreneur Wanner. L'immeuble remis en état il y a une trentaine d'années a urgemment besoin d'une nouvelle campagne de restauration. Si les travaux conduits à l'époque ont permis à l'édifice de conserver une bonne part de son caractère d'origine, aujourd'hui se pose un problème lancinant suite à la mise en faillite de l'un des propriétaires. Ce dernier possédait plus de la moitié des parts de l'immeuble, lequel est entré depuis plusieurs années en régime de copropriété. Une mise aux enchères de ces lots est donc programmée par la Fondation de valorisation des actifs de la Banque

Malgré un classement du bâtiment comme monument historique intervenu en 1986, cet état de propriété a rendu difficile l'engagement de travaux de restauration d'un coût de plusieurs millions. Toutefois, grâce à une action concertée, un projet de restauration a été finalement élaboré et son développement est en cours. L'intérêt architectural du bâtiment, qui constitue à l'évidence un patrimoine non seulement d'intérêt national, mais également international, impose en effet un strict respect des états et matériaux d'origine, ainsi qu'une adhésion des actuels et futurs habitants à cet objectif de sauvegarde.
