Ville de Genève: des immeubles ouvriers dans un nouvel habit

# Ensemble fraîchement ravalé

Rue des Grottes 18-20-22  
1201 Genève

Rénovation complète,  
transformation

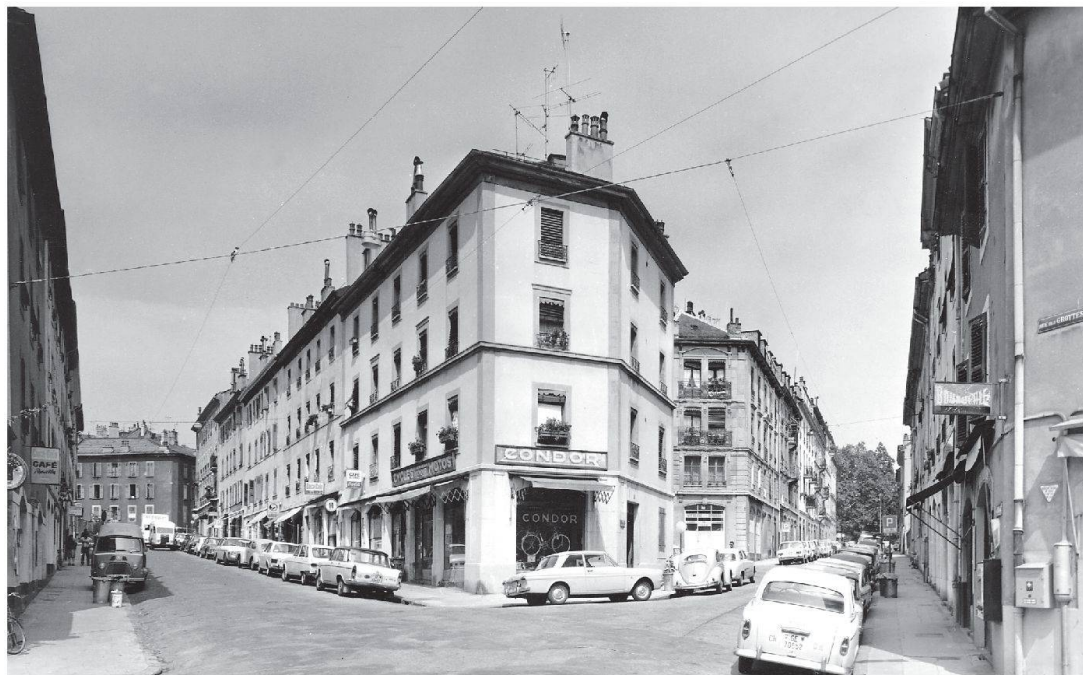
En haut: **Les immeubles  
mitoyens sur une photo de  
1969.**

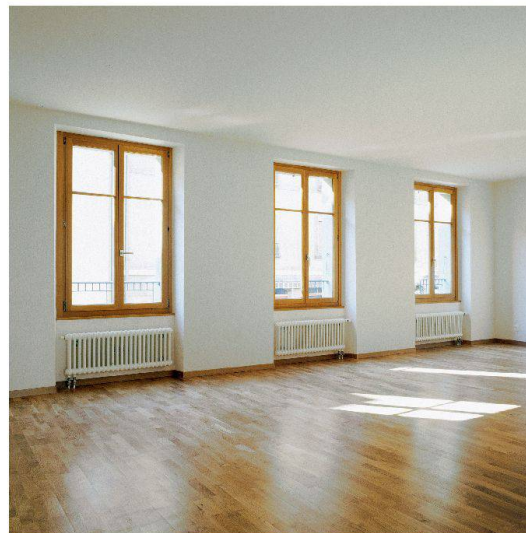
En bas à gauche: **Crépi  
extérieur isolant et nouvelles  
fenêtres en bois: un choix  
judicieux, tant du point de  
vue énergétique que  
patrimonial.**

Les travaux portant sur les immeubles 18 à 22 de la rue des Grottes visaient à conserver autant que possible le bâti existant, tout en améliorant le bilan énergétique. La consommation d'énergie put être réduite sans endommager la substance historique, ni en compromettre la lisibilité. Une attention particulière fut portée aux façades. On y appliqua un crépi isolant qui, outre son inertie thermique, permettait à l'excédent d'humidité contenu dans les murs de s'évaporer. De nouvelles fenêtres en bois, dotées de vitrages isolants, améliorèrent les performances isolantes et l'étanchéité de l'enveloppe. Les anciens volets en bois furent remis en état
