WERTVOLLE BAUTEN DER 1950ER-JAHRE IM ZUKÜNFTIGEN «BÜRGENSTOCK RESORT»

# Hollywoodglamour unter Denkmalschutz

Zwischen den Hotels auf dem Bürgenstock NW liegt im «Waldpark Ost» eine einzigartige Anlage aus den 1950er-Jahren, gebildet aus einem nierenförmigen Freibad mit Unterwasserbar und verschiedenen Kleinbauten. Aktuell werden die Bürgenstock-Hotels einer Gesamterneuerung unterzogen. Um das Baudenkmalensemble zu erhalten, muss es instand gestellt und weiter unterhalten werden. Voraussetzung ist, dass es ins neue Resort eingebunden und von diesem genutzt werden kann.

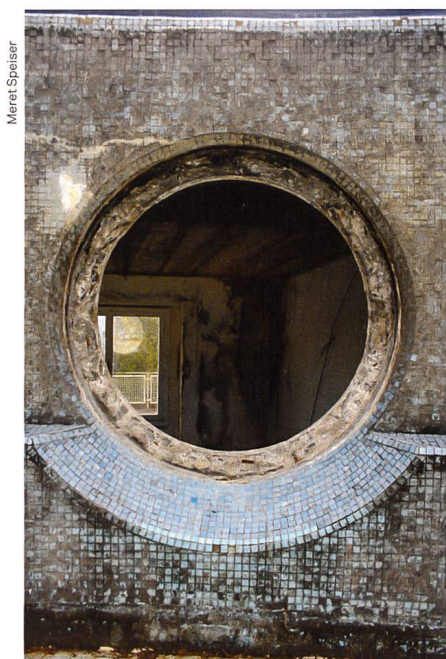
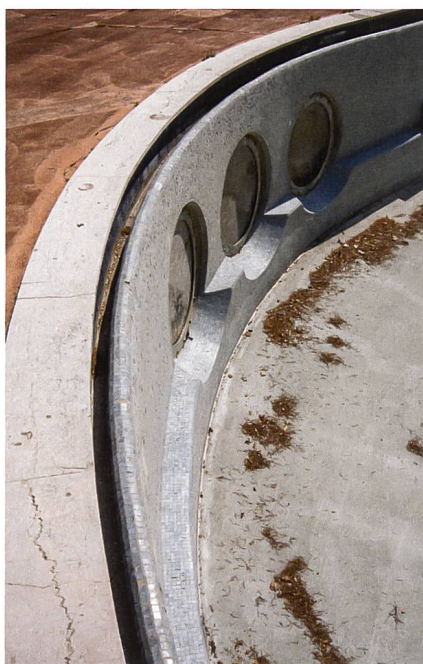
*Le concept de restauration prévoit la réfection du pourtour du bassin, des hublots, de la mosaïque de verre du fond et des parois du bassin et le maintien du système d'origine d'écoulement des eaux.*

*Das Restaurierungskonzept sieht vor, dass die Randeinfassung des Beckens, die Unterwasserfenster, die Glasmosaiksteine und das originale Rinnendetail erhalten bzw. wiederhergestellt werden.*

Im Falle des Waldpark Ost wurde von einem Fachgremium Denkmalpflege ein Restaurierungskonzept erarbeitet. Das Gremium, welches eigens für die aktuellen Neuerungen auf dem Bürgenstock ins Leben gerufen wurde, setzt sich aus Vertretern von Fachstellen, Politik, Bauherrschaft sowie einem Bundesexperten zusammen. Die Grundlage des Restaurierungskonzepts bildet eine umfassende Dokumentation der Gesamtanlage mit detaillierten Beschreibungen, Fotos und Planunterlagen. In einem zweiten Teil werden, mithilfe der *Leitsätze zur Denkmalpflege in der Schweiz*, die Ziele für eine Restaurierung definiert und begründet. Darauf basierend wurde ein konkretes Massnahmenkonzept erstellt. Dabei wurde berücksichtigt, dass für eine zukünftige Weiternutzung gewisse Anpassungen und Zugeständnisse unabdingbar sind. Für die Ziele wie auch die entsprechenden Massnahmen wurden deshalb verschiedene Prioritätsstufen festgelegt: Massnahmen der Priorität I sollen den Erhalt und die Authentizität des Baudenkmals sichern. Im Falle des Freibades handelt es sich dabei um den Erhalt bzw. die Wiederinstandstellung der nierenförmigen Beckenform, der umlaufenden Randeinfassung mit hellen Kalksteinplatten, der Unterwasserfenster, der Glasmosaiksteine, des originalen Rinnendetails und damit verbunden der Lage des Wasserspiegels. Mit den Massnahmen der Priorität II werden Veränderungen in Form von Anpassungen an heutige Normen und Standards berücksichtigt. Konkret geht es beim Freibad um die Reduktion der Beckentiefe, den Bau eines zusätzlichen Einstiegs, eine neue Unterwasserbeleuchtung, den Rückbau des Sprungbrettes und die Erneuerung der Schwimmbadtechnik. In einem dritten Teil wird die Empfehlung der Denkmalpflege aufgezeigt und begründet. Ebenfalls werden allfällige Konsequenzen bei Abweichungen von den empfohlenen Massnahmen erläutert. Diese hätten den Verlust von entscheidenden Merkmalen des Originals und damit auch des Denkmalwertes zur Folge.
