# Die Dächer in Stein am Rhein

Zeitschrift: **Heimatschutz = Patrimoine**

## DIE DÄCHER IN STEIN AM RHEIN.

Von *Heinrich Bächtold*.

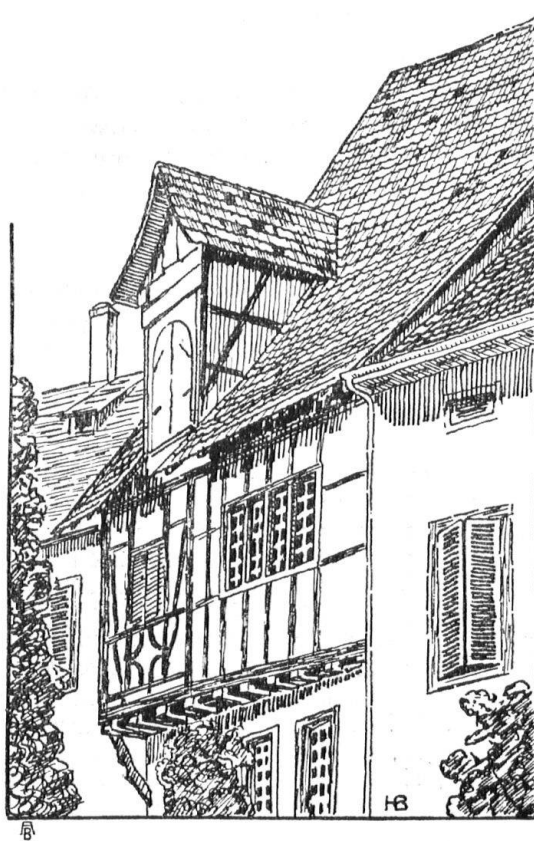
Abb. 16. Altes Haus im Fronhof; mit Auskrangung und Aufzugs-  
giebel.

Fig. 16. Ancienne maison au  
Fronhof avec corps en saillie et  
pignon à ascenseur.

Zum Aufziehen des Holzes auf die geräumigen Dielen errichtete man die noch so zahlreich und teilweise in vorzüglicher Schönheit erhaltenen *Aufzuggiebel* (Abb. 14 und 16).
