Mauerwerk an Alpenstrassen ; Murailles et routes alpestres

Mauerwerk an Alpenstraßen

Vom handwerksgerechten Naturstein-Mauerwerk

Prof. Alwin Seifert, München

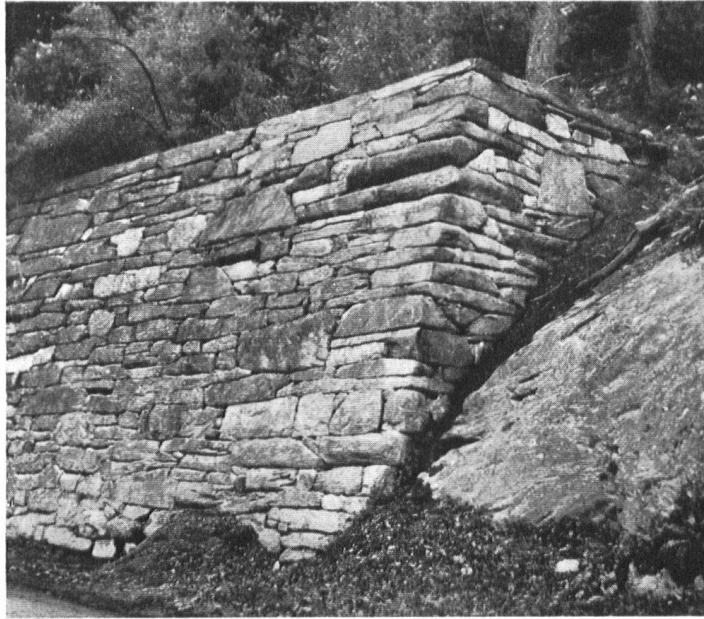
*Meisterhaftes Trockenmauerwerk aus Phyllit aus der Mitte des 19. Jahrhunderts vom Arlberg.
Magistral mur en pierre sèche (milieu du XIXe siècle), dans l'Arlberg.*

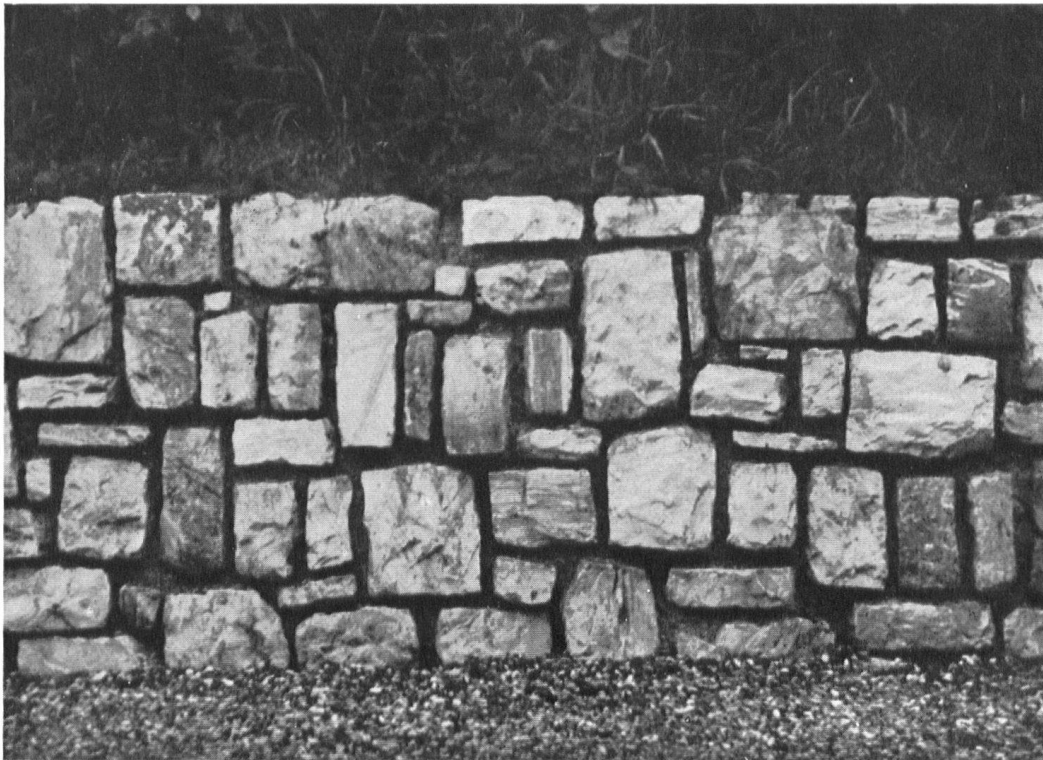
*Mauerwerksverirrungen im Alpenraum aus den letzten 15 Jahren.
Erreurs commises dans les régions alpines dans ces quinze dernières années.*

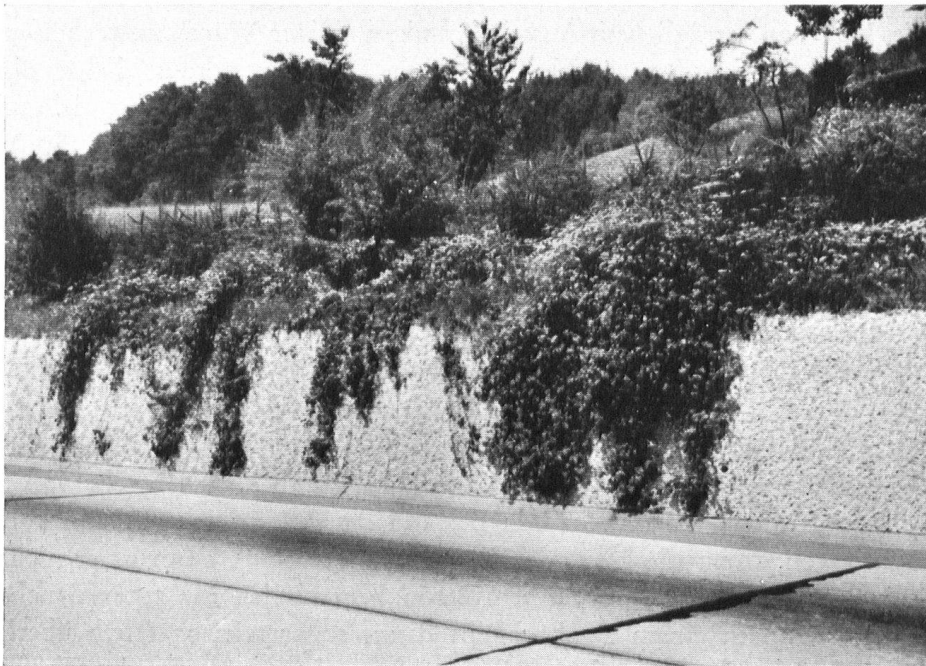
*Futtermauer aus Beton mit tiefgespitzter Sichtfläche, mit Brombeeren und Waldreben überpflanzt,
an einer Autobahn im Voralpenland.*

*Soutènement de béton repiqué sur lequel rejaillissent harmonieusement ronces et plantes grim-
pantes au bord d'un autostrade des Préalpes.*

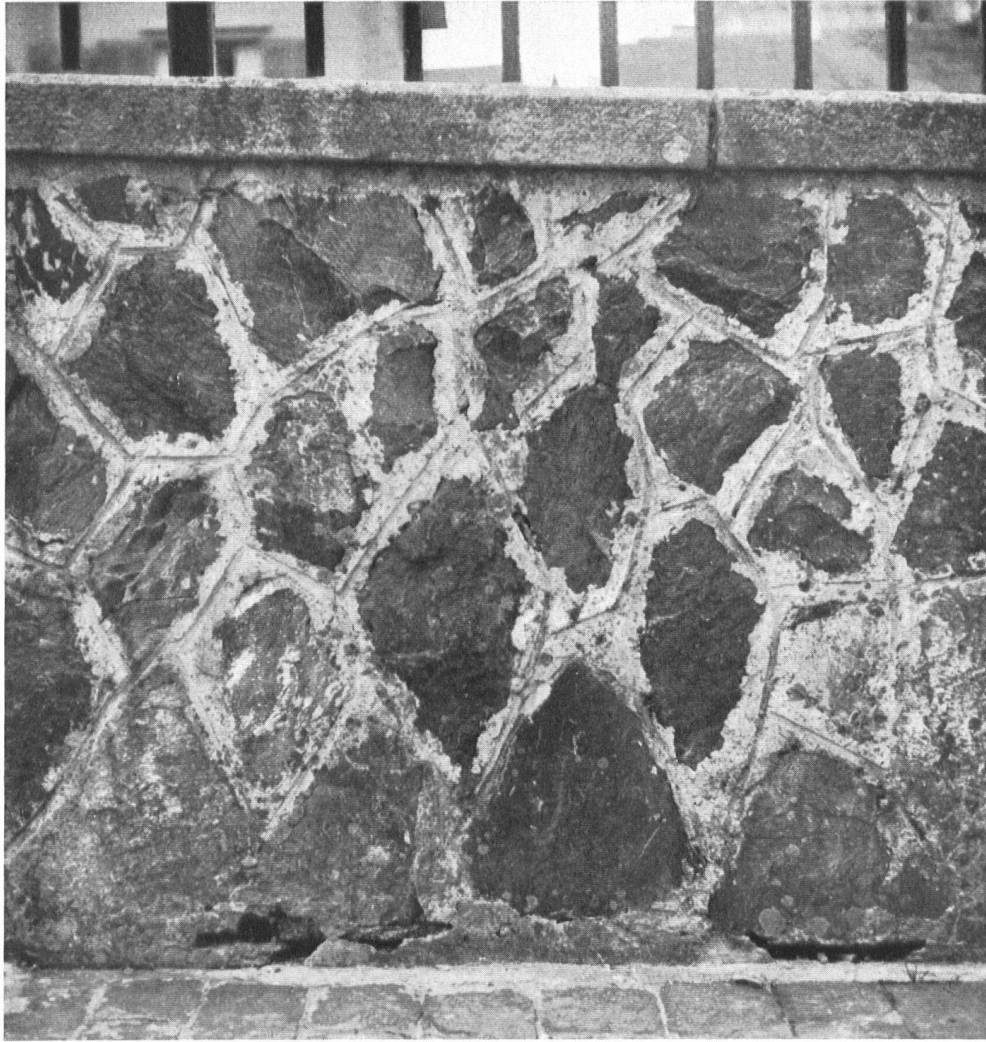
Mauerwerk aus der Schweiz. Pfscharbeit eines dörflichen Maurers. Die sinnlos in die Pflasterstreifen gekritzten Fugen wirken wie eine letzte unverstandene Erinnerung an die alten Handwerksregeln.

Ouvrage sans intelligence d'un maçon suisse. Ces joints égratignés n'ont aucun sens et ne peuvent prétendre qu'au désordre.
