# Ein Erneuerungswerk für 3.5 Millionen Franken

Autor(en): **Wyss, Alfred**

Zeitschrift: **Heimatschutz = Patrimoine**

Band (Jahr): **64 (1969)**

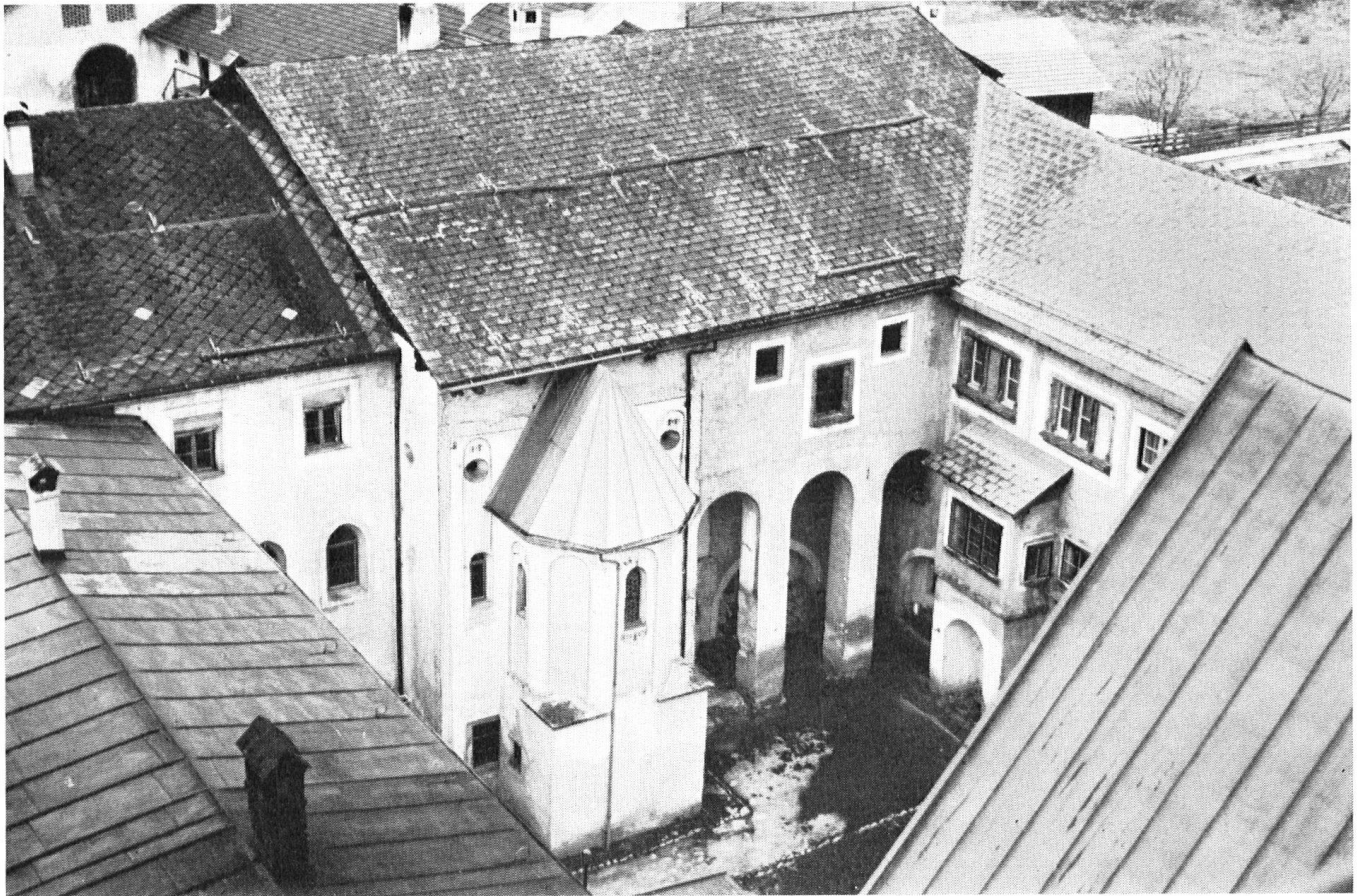
*Die Dachlandschaft des Klosters und der Blick in die Höfe enthüllen die baulichen Schäden und den teilweise bedenklichen Zustand. Von Ziegeln und Schindeln bis zu Blech und Eternit fehlt kein Bedachungsmaterial. In der Mitte der Pfalzflügel des Bischofs Norpert, der im ausgehenden 11. Jahrhundert hier sein Exil verbrachte, und die romanische Doppelkapelle (unten Ulrichs-, oben Nikolauskapelle).*

Und dennoch bestehen viele Mängel. Beginnen wir gleich am Äusseren, mit den Dächern, die einst mit Schindeln oder mit Klosterziegeln gedeckt waren. Sie wurden im Laufe der Zeiten durch Blech, Ziegel und Eternit ersetzt. Vieles muss repariert oder gar erneuert werden – am Kirchendach nagt der Rost, am Norperttrakt sind die Traufgesimse zerstört und die Traufen selbst ungenügend. Es sind ausserordentlich grosse Dachflächen, und es stellt sich dazu die Frage, ob das flache Dach des Mitteltraktes aus ästhetischen und technischen Gründen nicht abgeändert wer-

den sollte. Und wenn schon für die Dächer die Gerüste aufgestellt sind, so wird man auch die Fassaden überprüfen. Am Putz gibt es manche Schäden zu beheben, die von der aufsteigenden Feuchtigkeit und von den ungenügenden Traufen verursacht wurden. Man hat die Kosten dieser Arbeiten für den Westtrakt genau berechnet. Er kostet am Äussern allein 290 000 Franken. Die Kanalisation muss erneuert werden. Der Kostenvoranschlag ergibt 210 000 Franken. Man kann sich anhand dieser errechneten Teile eine Vorstellung über die Kosten des Ganzen machen, und man kommt allein für das Äussere aller Gebäude – inklusive Wirtschaftshof – auf eine Summe von 2 Millionen Franken.

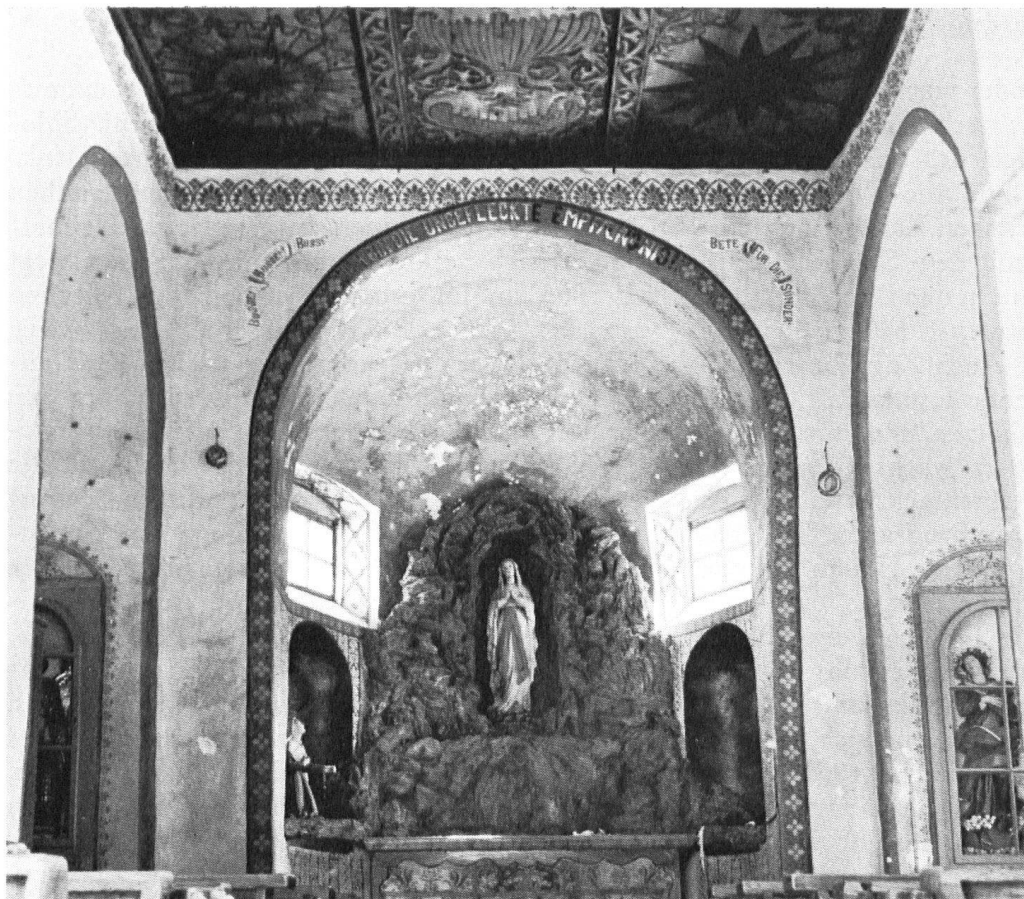
Eine Lourdes-Grotte «ziert» heute die Ostapsis der Oberkapelle. Unter der neuzeitlichen Tünche sind überdies vermutlich spätmittelalterliche Wandmalereien verborgen. Die originelle, kraftvolle spätgotische Felderdecke mit Kerb-ornamentik und Flach-schnitzfriesen, datiert auf 1520.
