Zur Restaurierung eines ehemaligen Speichers in der "Ziegelhütte" Pfy

Zeitschrift: **Heimatschutz = Patrimoine**

Die Restaurierung eines ehemaligen Speichers in der «Ziegelhütte» Pfyn

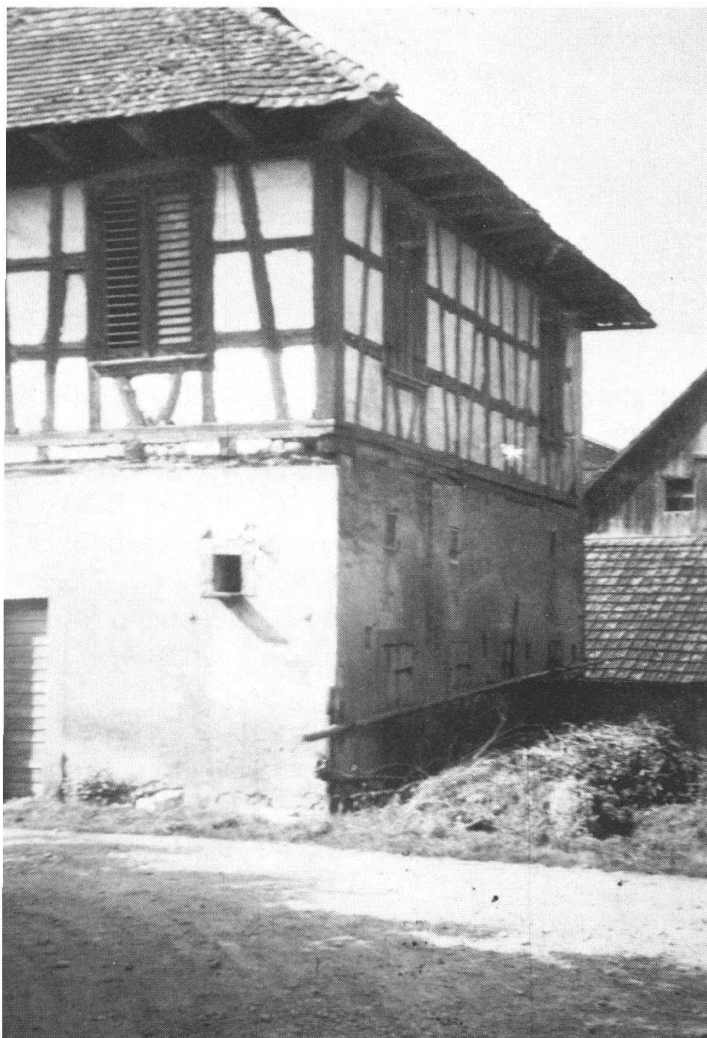
Zwischen zwei stattlichen Bauernhöfen erhebt sich freistehend ein kleineres Gebäude, das mit seiner Schmalseite die beiden langen Hausfluchten wie ein Riegel aufschliesst. Trotz seiner bescheidenen Abmessungen bildet es einen nicht zu übersehenden Teil der Häusergruppe. Dem massiven Erdgeschoss sitzt ein auf drei Seiten mit Riegelfachwerk umschlossenes oberes Stockwerk auf; gegen Westen, auf der Wetterseite, wird es mit einer Mauerwand abgeschlossen. Ein schön proportioniertes Walmdach mit breit ausladendem Gesims überdeckt den Baukörper.

Trotz allem liess er sich nicht beirren, und nach gründlicher Vorarbeit konnte Ende 1972 mit den ersten Sanierungsmassnahmen begonnen werden. Diese umfassten in erster Linie die Absicherung der bestehenden Fundation, die komplette Erneuerung der Dachhaut als Doppeldach mit alten handgemachten Ziegeln und eine gründliche Imprägnierung und Reparatur der gesamten Riegelfachwerkstruktur.

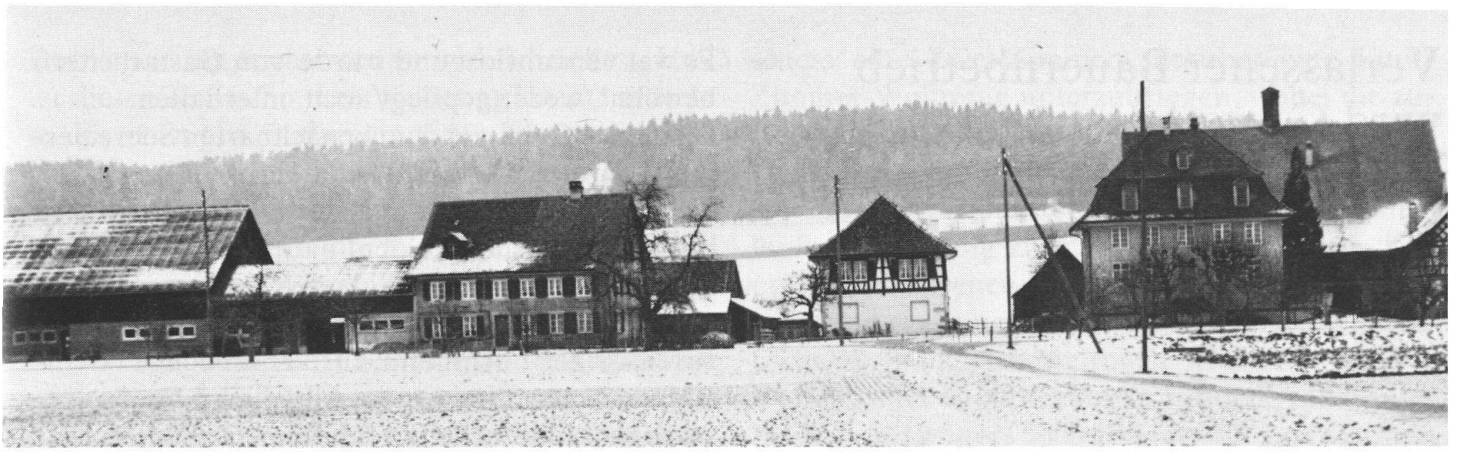
Die ausgediente Remise (links) zwischen zwei landwirtschaftlichen Betrieben wird heute als Stöckli und für eine grosse Wohnung genutzt. Dadurch hat die Gebäudegruppe einen zentralen Broschenschmuck erhalten.
