# Zur Restaurierung eines ehemaligen Speichers in der "Ziegelhütte" Pfyf

Autor(en): **Holenstein, J.**

Zeitschrift: **Heimatschutz = Patrimoine**

## Die Restaurierung eines ehemaligen Speichers in der «Ziegelhütte» Pfyn

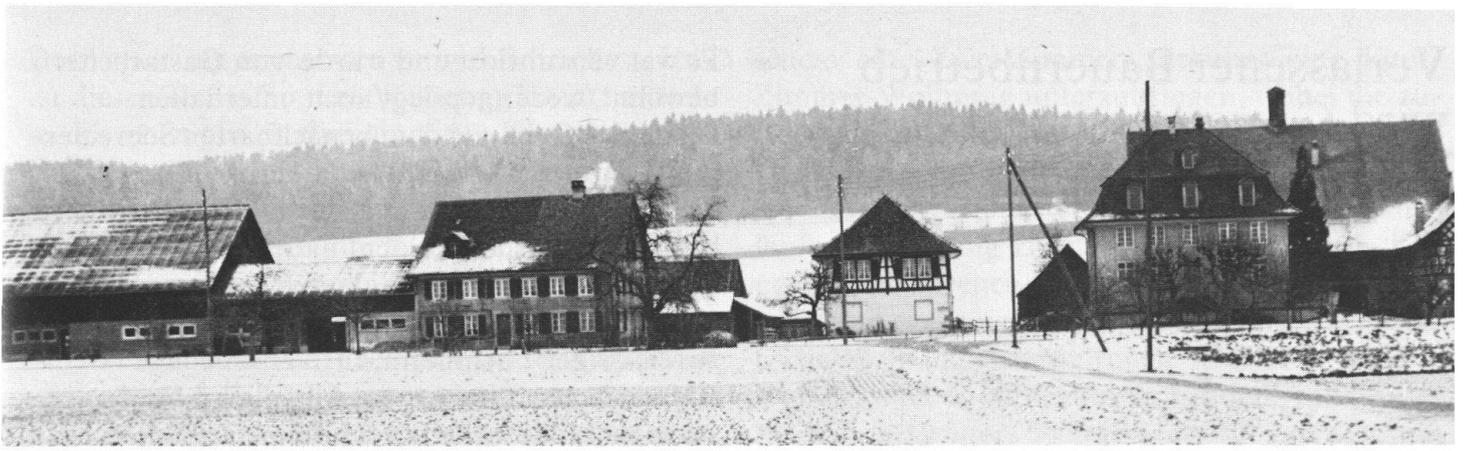
*Die ausgediente Remise (links) zwischen zwei landwirtschaftlichen Betrieben wird heute als Stöckli und für eine grosse Wohnung genutzt. Dadurch hat die Gebäudegruppe einen zentralen Broschenschmuck erhalten.*

Trotz allem liess er sich nicht beirren, und nach gründlicher Vorarbeit konnte Ende 1972 mit den ersten Sanierungsmassnahmen begonnen werden. Diese umfassten in erster Linie die Absicherung der bestehenden Fundation, die komplette Erneuerung der Dachhaut als Doppeldach mit alten handgemachten Ziegeln und eine gründliche Imprägnierung und Reparatur der gesamten Riegelfachwerkstruktur.
