# "La villa n'a pas à cacher son âge"

Zeitschrift: **Heimatschutz = Patrimoine**

Peter Baumgartner s'exprime sur la rénovation

## «La villa n'a pas à cacher son âge»

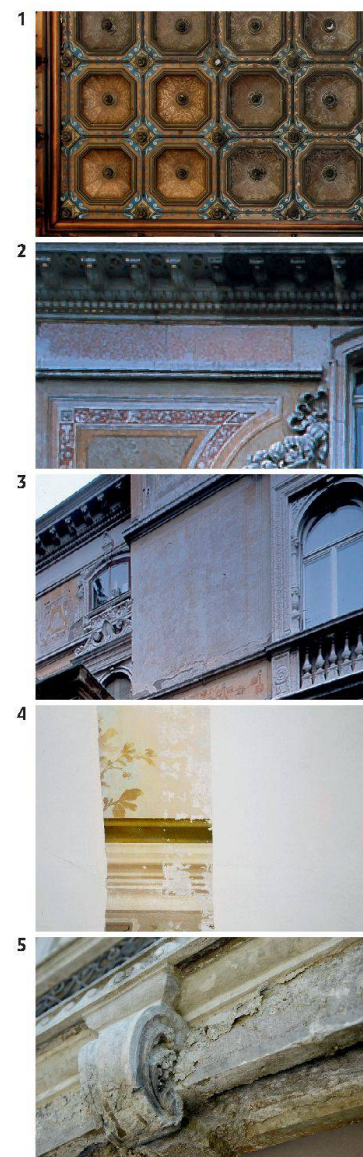
1: le plafond à caissons de la chambre du maître de maison, noirci par la suie

2: face inférieure de la saillie du toit (en haut à gauche: partie restaurée)

3: parties de façade décolorées  
4: peintures mises au jour dans le vestibule

5: partie de façade endommagée  
(photos: Ps)

### Et qu'advient-il du plafond de la chambre du maître de maison, noirci par la suie suite à un incendie?

La restauration de ce plafond à caissons, qui était autrefois peint en couleurs, nous confronte en effet à un problème très délicat. Nous souhaitons cependant nous pencher de près sur cette apparente «perte totale». Il serait envisageable de collaborer avec une haute école spécialisée dans la restauration, dans le cadre d'un projet-pilote. Cela permettrait d'acquérir de nouvelles connaissances en matière de restauration d'objets endommagés par le feu. Il est toutefois hors de question de reconstituer l'ensemble du plafond d'origine.
