Autor(en): **Hüppi, Nina**

Zeitschrift: **Heimatschutz = Patrimoine**

## Anspruchsvolle Restaurierung der Malereien im zukünftigen Heimatschutzzentrum

# Neue Herausforderungen – Schicht für Schicht

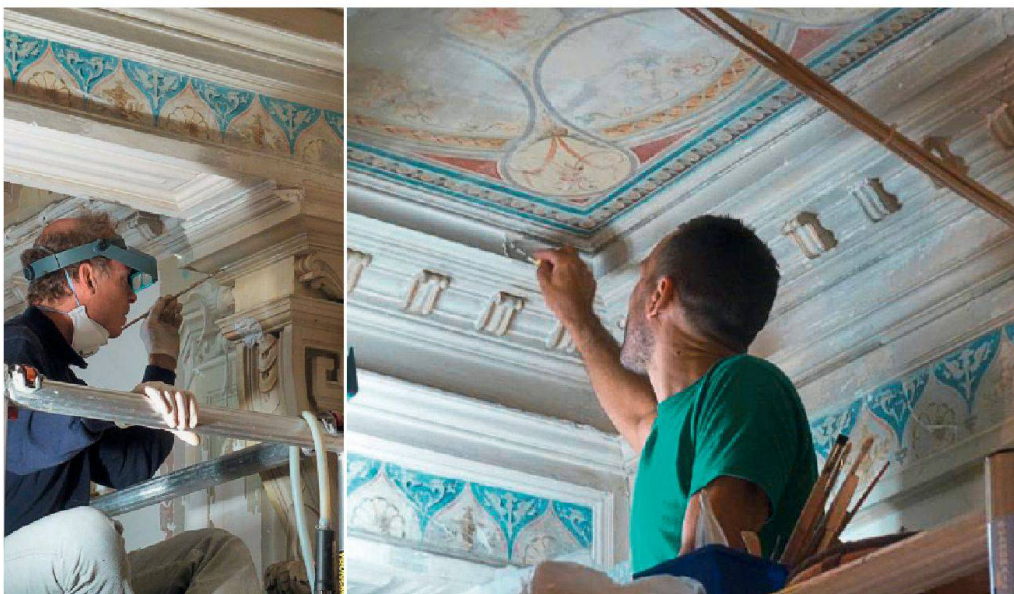
Gewisse Partien im Innern der Villa Patumbah sind bis zu sechs Mal übermalt.

Jusqu'à six couches de peinture sont appliquées sur certains murs intérieurs de la Villa Patumbah.  
(photos René Lechleiter)

Während das Konzept für die Fassadenmalereien bereits festgelegt worden ist, sind bezüglich der Dekorationsmalereien im Innern der Villa noch nicht alle Entscheide gefallen. Der grösste Teil der Malereien an Wänden und Decken ist durch Farbschichten aus jüngerer Zeit überdeckt. Zurzeit ist noch unklar, wie viel von der ursprünglichen Ausmalung tatsächlich freigelegt oder ergänzt werden soll und kann. Das Entfernen der späteren Farb-

schichten stellte sich bei den Probeläufen der Restauratoren stellenweise als enorm aufwendig heraus. So kann beispielsweise die oberste Schicht wasserlöslich sein, die darauffolgende aber nur mittels eines Chemikaliengemischs und mechanischen Kratzens gelöst werden. Die Restauratorinnen und Restauratoren müssen ihre Vorgehensweise Schicht für Schicht, Zimmer für Zimmer neu bestimmen und anpassen. Kommt hinzu, dass gewisse Partien im Innern bis zu sechs Mal übermalt wurden. Aufgrund dieser arbeitsintensiven Vorgehensweise können allenfalls nur grössere Streifen der originalen Bemalung freigelegt werden, um den ursprüngliche Zustand zu zeigen. Die übrigen Flächen würden in diesem Fall belassen und lediglich mit Übermalungen ergänzt. Auf diese Weise werden die Malereien darunter konserviert. Sie können zu einem späteren Zeitpunkt freigelegt werden.

procéder. Sur certains murs intérieurs, il y a parfois jusqu'à six couches superposées. Compte tenu de l'ampleur de tels travaux, seuls de grands pans des décorations originales pourront être dégagés afin de témoigner de l'état d'origine. Dans un tel cas, on renoncera à dégager les autres surfaces que l'on recouvrira d'une peinture reconstituant le décor. Les peintures d'origine seraient donc protégées et pourraient être mises au jour ultérieurement.

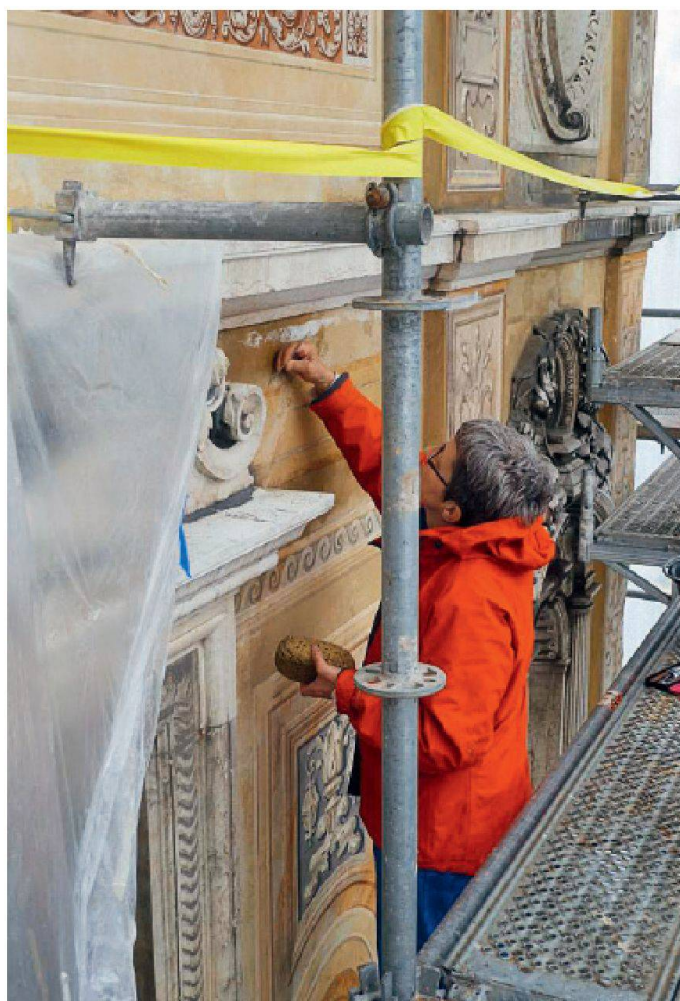
La restauration des décorations extérieures a bénéficié des essais effectués antérieurement.  
(photo René Lechleiter)

Bei der Konservierung der Fassadenmalerei kann an bereits gemachte Erfahrungen angeknüpft werden.  
(Bild René Lechleiter)

Bei der Konservierung der repräsentativen Fassadenmalerei können die Restauratorinnen und Restauratoren glücklicherweise an bereits gemachte Erfahrungen anknüpfen. Mitte der 1990er-Jahre wurden an einer Musterachse eine Probesanierung durchgeführt und dabei verschiedene Möglichkeiten ausprobiert, wie die Malereien und der Putz schonend gereinigt und wieder gefestigt werden könnten. Die Oberfläche hatte aufgrund der Witterungseinflüsse im Verlaufe der Jahre angefangen abzubröckeln. Bei der nun vorgenommenen Konservierung wird die Oberfläche zuerst gerei-

nigt, um den Schmutz nicht unwiderlich mit den Malereien zu verbinden, und erst anschliessend werden die losen Teile gefestigt. In der Folge werden die Fehlstellen gekittet, um das erneute Eindringen von Wasser zu verhindern, und zu guter Letzt werden die Malereien stellenweise noch retuschiert, dies allerdings sehr zurückhaltend und so, dass die Ergänzungen reversibel sind.
