WERTVOLLE BAUTEN DER 1950ER-JAHRE IM ZUKÜNFTIGEN «BÜRGENSTOCK RESORT»

# Hollywoodglamour unter Denkmalschutz

Meret Speiser, Architektin/Kunsthistorikerin, Luzern

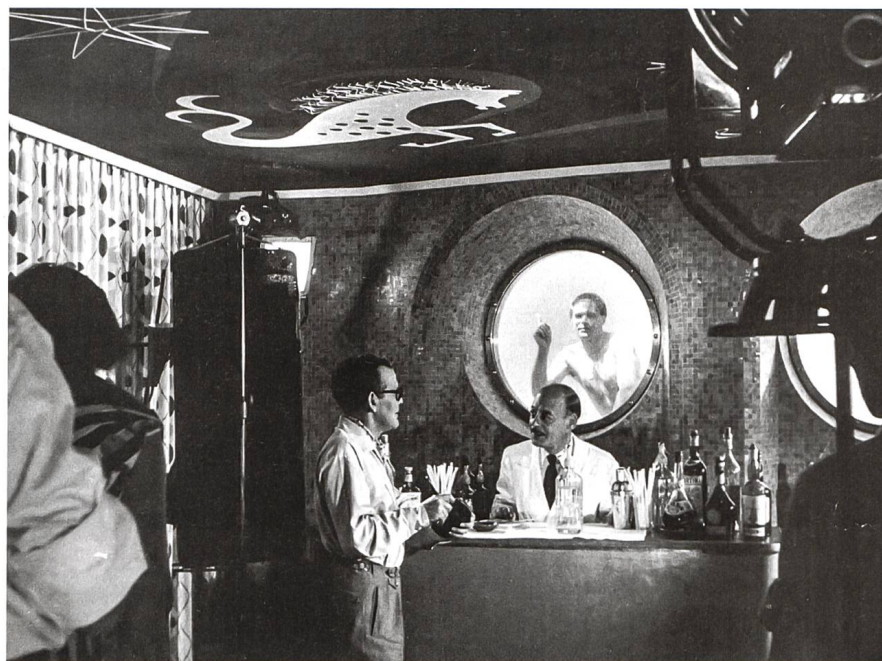
*Die Unterwasserbar  
1954, während der Er-  
öffnung des Schwimm-  
bads*

*L'aqua-bar en 1954 au  
moment de l'inaugura-  
tion de la piscine*

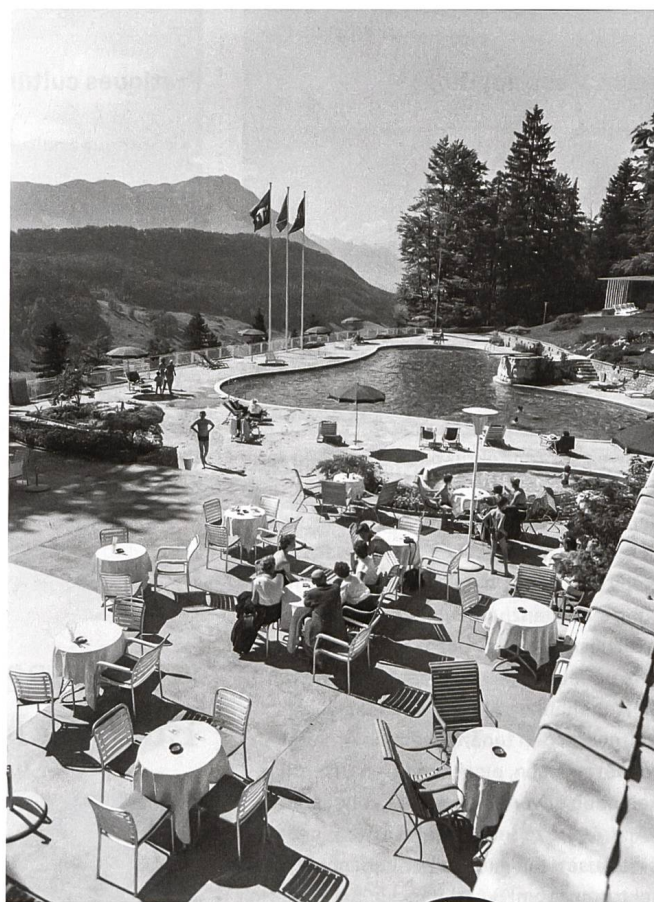
La piscine du Bürgenstock, 1954

Das Bürgenstock-Freibad, 1954
